# Municipalidad de Copiapó

Número de Informe: 423/2017  
25 de agosto de 2017

INFORME FINAL N° 423, DE 2017, SOBRE  
AUDITORÍA A LA INVERSIÓN EN  
INFRAESTRUCTURA EN LA  
MUNICIPALIDAD DE COPIAPÓ.

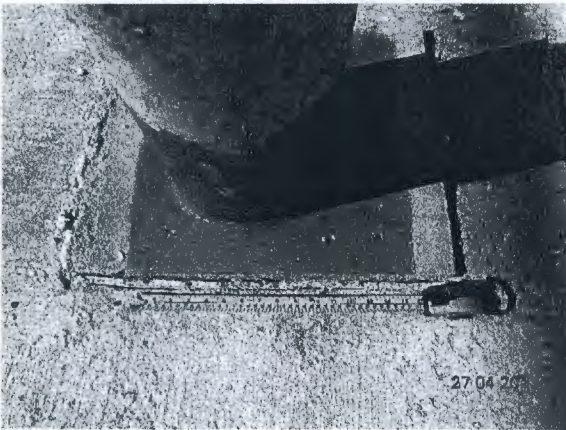
En dos machones de hormigón armado se advierten deficiencias tales como un nido y pérdida de material, visualizándose inclusive su enfierradura, en contravención a las técnicas y al arte de la construcción, según lo dispuesto en el artículo 5.5.1 de la OGUC, y el antedicho principio de control contenido en los artículos 3° y 11 de la ley N° 18.575. A saber:

Fotografía N° 14: Pérdida de material en machón ubicado en el escenario del anfiteatro (subterráneo del módulo 10), en la intersección de los ejes 9 y C.

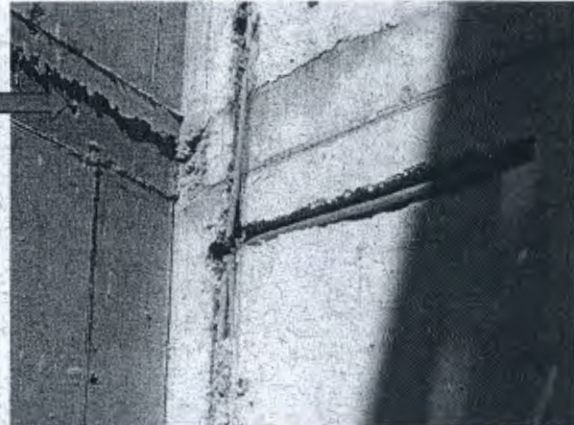
Fotografía N° 26: Hormigón picado en muro del subterráneo del módulo 10.

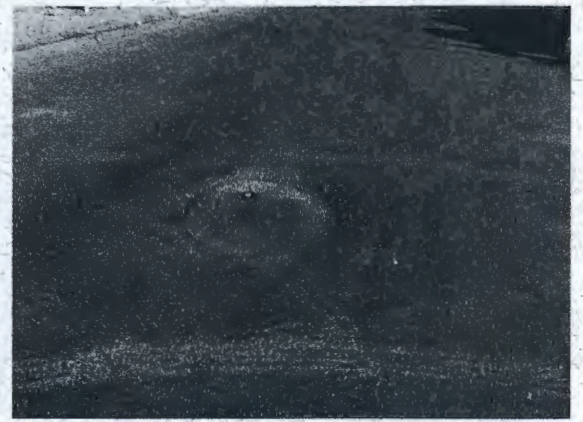
Fotografía N° 9: Tapa de cámara de inspección que no se encuentran a nivel con la rasante del pavimento, en la intersección de Los Loros con Ignacio Domeyco.

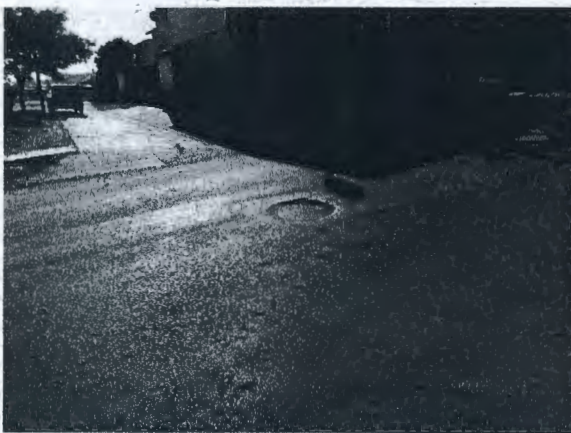
Fotografía N° 10: Tapa de cámara de inspección que no se encuentran a nivel con la rasante del pavimento, en la intersección de Licancabur con Copahue.

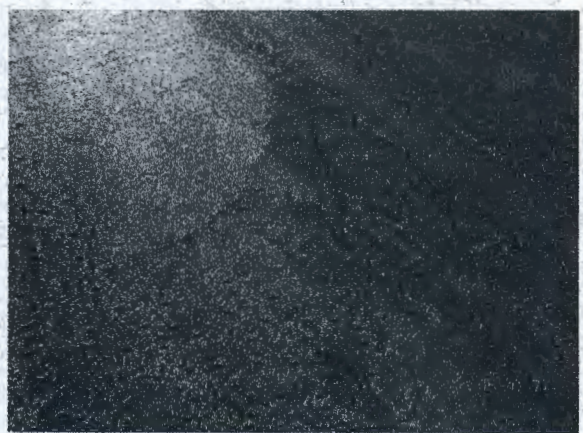
Fotografía N° 11: Tapa de cámara de inspección que no se encuentran a nivel con la rasante del pavimento, en la intersección de Licancabur con Tupungato.

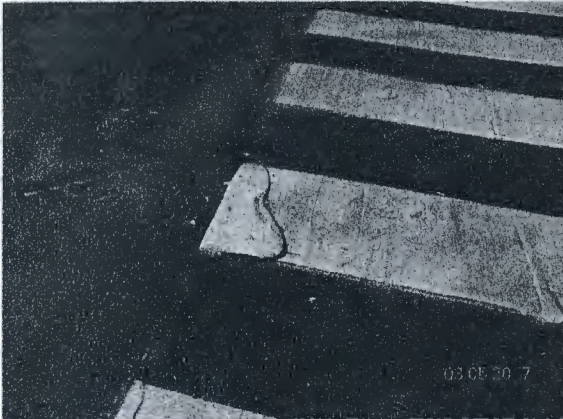
Fotografía N° 20: Satélite de cámara de inspección con fisuras, en intersección del callejón Pedro León Gallo con Saltori.

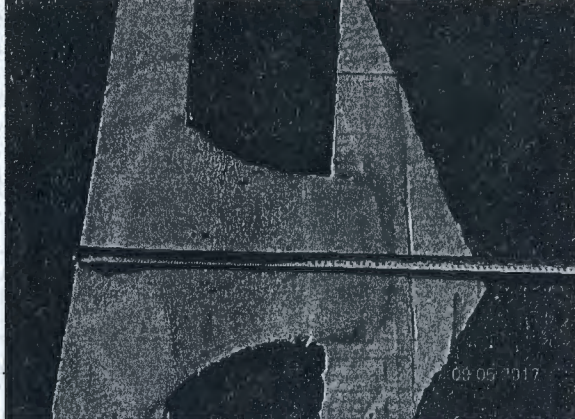
- a) Pinturas de varias demarcaciones, ubicadas en avenida El Chañar (en las proximidades de la Escuela Básica "Sectores Altos El Chañar"), presentan una deficiente terminación, incumpliendo lo dispuesto en el punto 3.1.4.3 "Dimensiones" del Capítulo 3 del Manual de Señalización de Tránsito, aprobado a través del decreto N° 78, de 2012, del Ministerio de Transportes y Telecomunicaciones, que indica que "En términos generales, toda demarcación recién aplicada debe presentar bordes nítidos, alineados y sin deformaciones, de modo que sus dimensiones queden claramente definidas". A modo de ejemplo se presentan las fotografías N°s. 21 a la 24 del Anexo N° 4.

Fotografía N° 21: Deficiente terminación en paso de cebra.

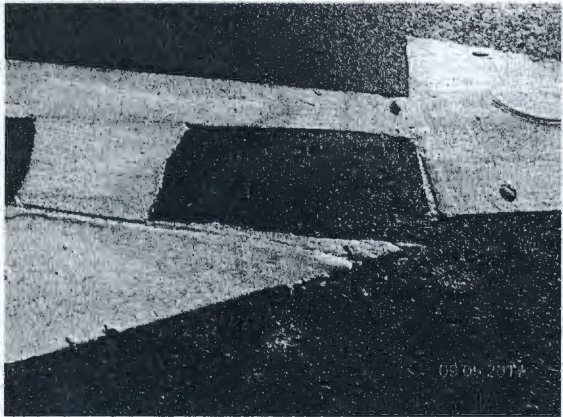
Fotografía N° 22: Deficiente terminación en flecha recta y de viraje.

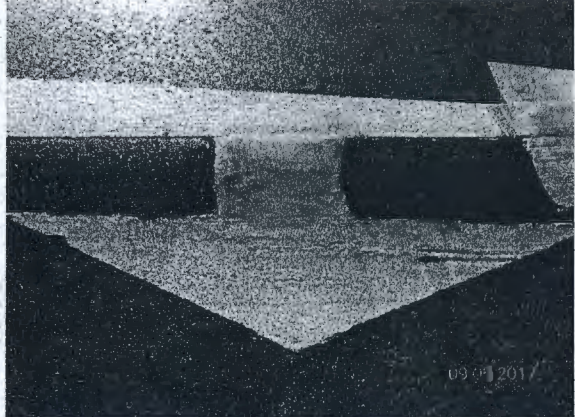
Fotografía N° 23: Deficiente terminación en flecha recta y de viraje.

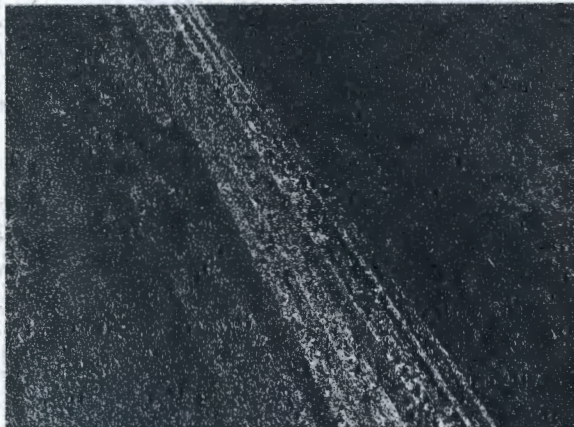
Fotografía N° 51: Símbolo "Zona de Peatones", ubicado en avenida Los Loros (frente a Jardín Infantil "Lucerito"), con pérdida de material.

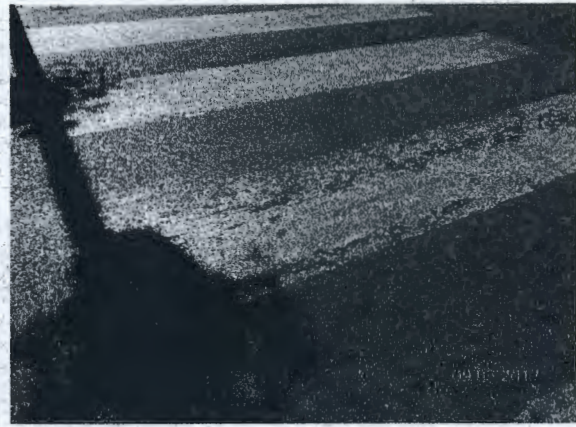
Fotografía N° 52: Sector de línea continua, ubicada en avenida Los Loros (entre las calles Eleuterio Ramírez y Villarrica), con pérdida de material.

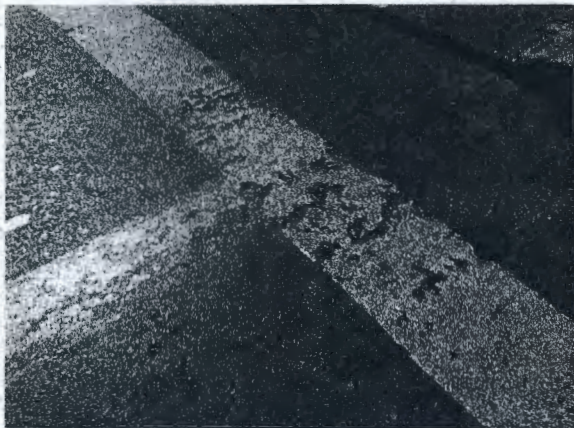
Fotografía N° 53: Franjas de paso de cebra, ubicado en avenida Los Loros con Pasaje 4, con pérdida de material.

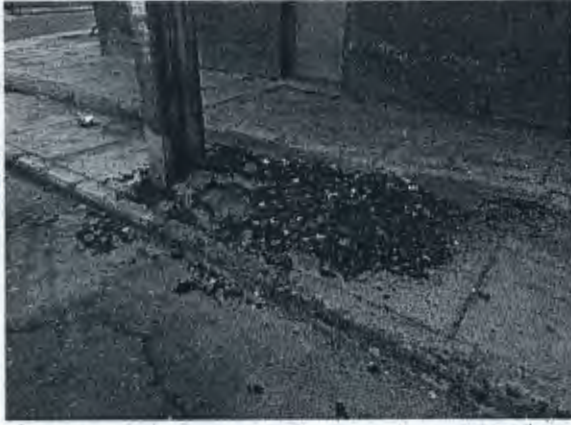
Fotografía N° 56: Escombros en la vía pública, provenientes de la ejecución de la obra, en calle Felipe Mercado, entre Libertad y Pedregal.

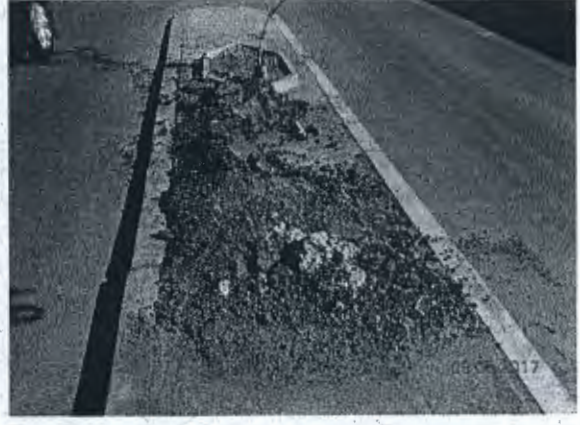
Fotografía N° 57: Escombros en la vía pública, provenientes de la ejecución de la obra, en la intersección de las calles Lastarria y Algarrobo.

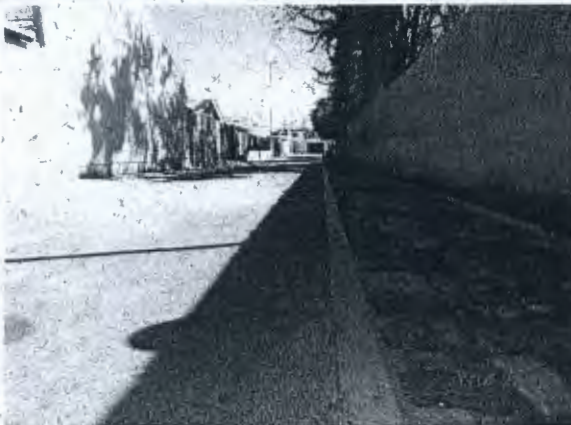
Fotografía N° 58: Soleras rebajadas que se encuentran prácticamente al mismo nivel del borde del pavimento, en pasaje José Ramelli.

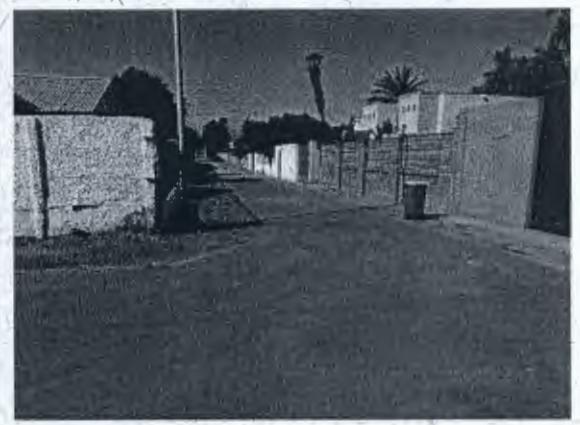
Fotografía N° 59: Soleras rebajadas que se encuentran prácticamente al mismo nivel del borde del pavimento, intersección entre pasajes María Figari y Gemma Saltori.

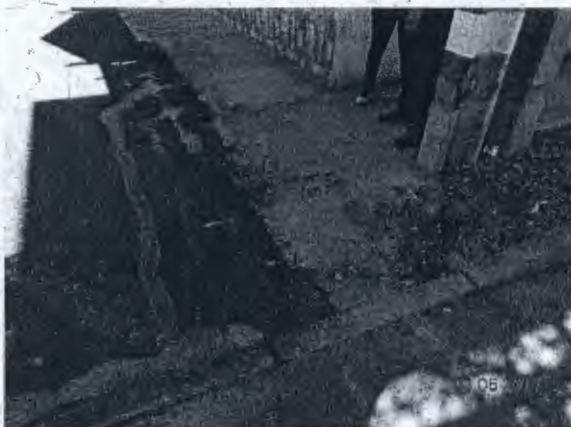
Fotografía N° 60: Falta la ejecución de un ochavo en la intersección del pasaje Manuel Antonio Caro y el callejón Pedro León Gallo.

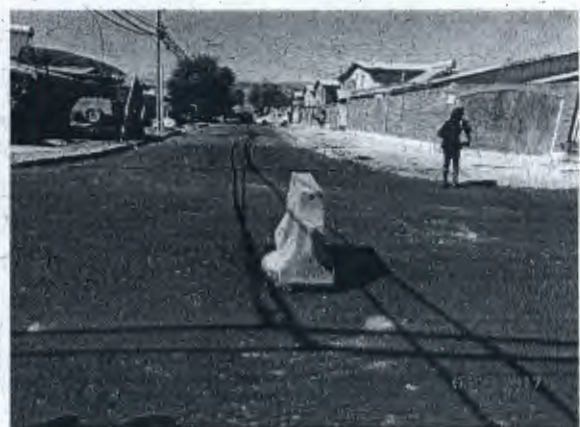
Fotografía N° 61: Barrera articulada que incumple la norma, ubicada en la intersección del callejón Pedro León Gallo con calle Pedro Lira.

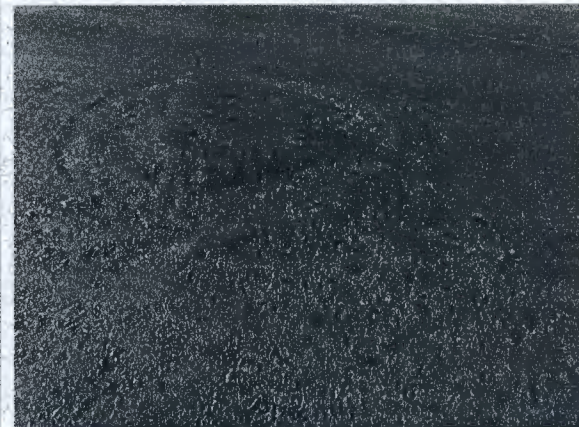
Se advierte una deficiente terminación en sección que rodea la cámara de inspección ubicada en la intersección de las calles Carlos Condell y Trapiche, en contravención a las técnicas y al arte de la construcción, según lo dispuesto en el artículo 5.5.1 de la OGUC, y el antedicho principio de control contenido en los artículos 3° y 11 de la ley N° 18.575. Ver fotografía N° 67 del Anexo N° 4.

Fotografía N° 67: Deficiente terminación alrededor de cámara de inspección ubicada en la intersección de las calles Carlos Condell y Trapiche.

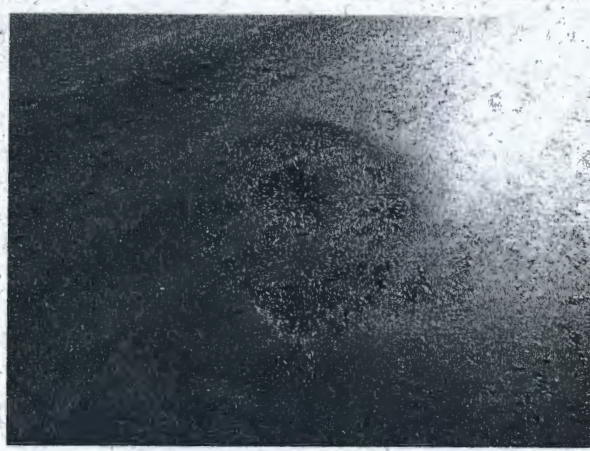
Fotografía N° 68: Tapa de cámara de inspección tapada con asfalto, en Carlos Condell con pasaje El Disfrute.

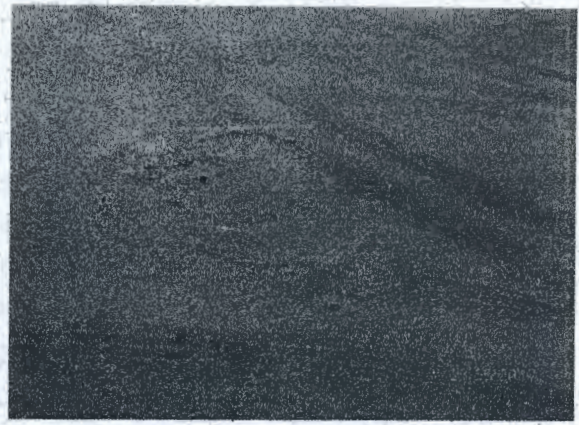
Fotografía N° 69: Tapa de cámara de inspección tapada con asfalto, en Miguel Gallo con Francisco de Villagra.

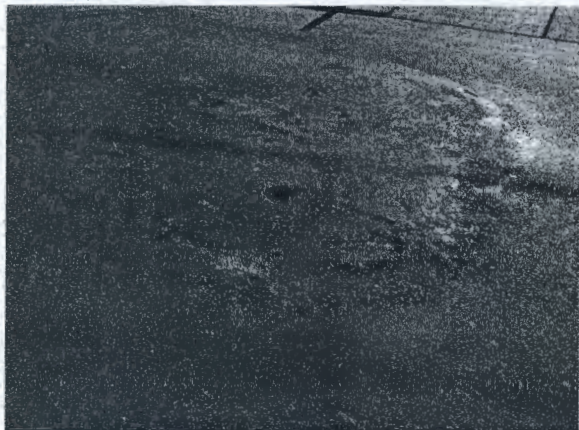
Fotografía N° 70: Tapa de cámara de inspección tapada con asfalto, en la calle Miguel Gallo entre Francisco de Villagra y avenida Lastarria.

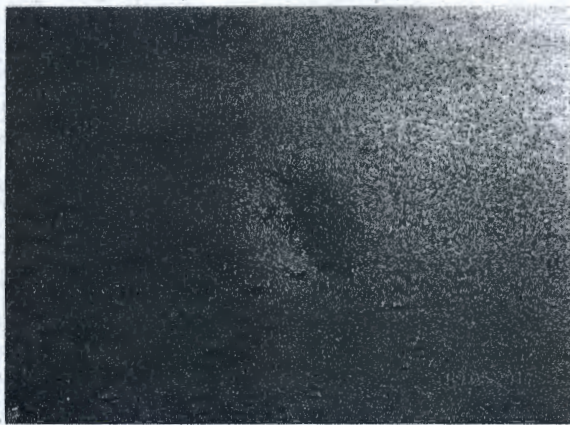
Fotografía N° 73: Daño en calzada asfáltica, ubicado en la intersección de la avenida Los Loros con la calle Domeyco.

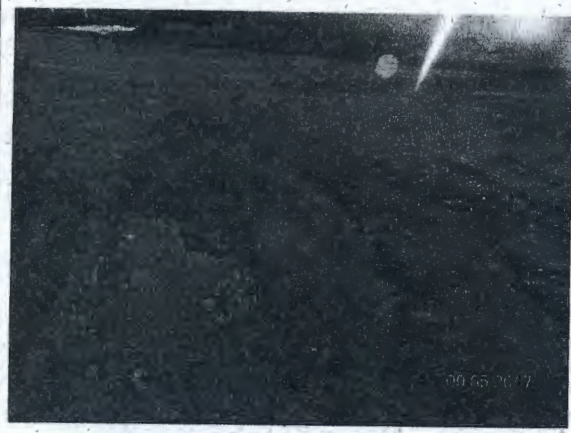
Fotografía N° 74: Daño en calzada asfáltica, ubicado frente a al N° 355 del callejón Rafael Torreblanca, entre Copayapu y Los Carrera.

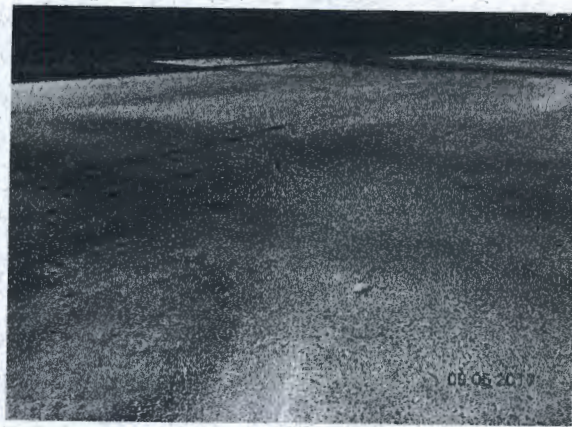
Fotografía N° 75: Daño en calzada asfáltica, ubicado frente a al N° 465 del callejón Rafael Torreblanca, entre Copayapu y Los Carrera.

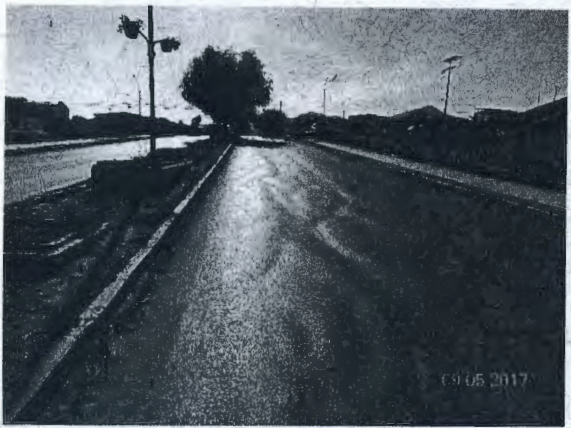
Se verificó la existencia de ondulaciones en la calzada de asfalto ejecutada en la avenida Los Loros (faja oriente), entre las calles Choshuenco y Licancabur, según lo definido en el punto 2.9 de los Deterioros en Pavimentos Flexibles del Anexo "Catálogo de Deterioros de Pavimentos" del Volumen N° 7 del Manual de Carreteras, en contravención a las técnicas y al arte de la construcción, según lo dispuesto en el artículo 5.5.1 de la OGUC, y el antedicho principio de control contenido en los artículos 3° y 11 de la ley N° 18.575. Ver fotografía N° 76 del Anexo N° 4.

En su respuesta, dicha entidad edilicia explica que el deterioro observado fue producto de reiteradas roturas de la línea de impulsión de la red de agua potable del Cerro Capi, perteneciente a la empresa Aguas Chañar S.A., y sus filtraciones bajo el asfalto.

Fotografía N° 76: Calzada con ondulaciones, en la avenida Los Loros (faja oriente), entre las calles Choshuenco y Licancabur.

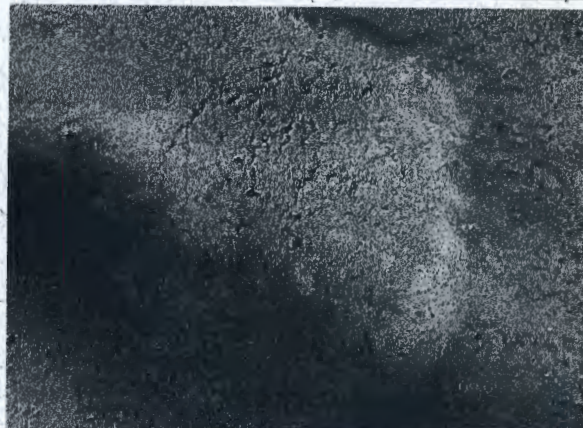
Se advierte una zona del pavimento de la calle Aurora de Chile, entre Diego de Almagro y Leonora Latorre, que presenta surgencia de finos, según lo definido en el punto 3.2 de los Deterioros en Pavimentos Flexibles del Anexo "Catálogo de Deterioros de Pavimentos" del Volumen N° 7 del Manual de Carreteras, sin que los trabajos se encuentren concluidos con apego a las técnicas y al arte de la construcción, en contravención a lo dispuesto en el artículo 5.5.1 de la OGUC; además del principio de control contenido en los artículos 3° y 11 de la ley N° 18.575. Ver fotografía N° 77 del Anexo N° 4.

Fotografía N° 77: Zona de calzada asfáltica con surgencia de finos, en la calle Aurora de Chile, entre Diego de Almagro y Leonora Latorre.

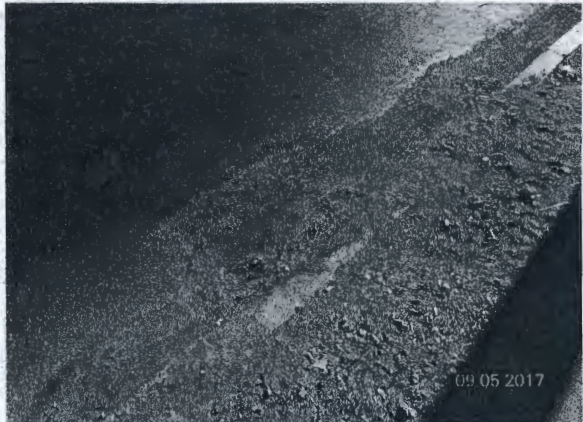
Fotografía N° 79: Sumidero de aguas lluvias tapado, en la intersección de las calles Dagoberto Godoy y Diego de Almagro.

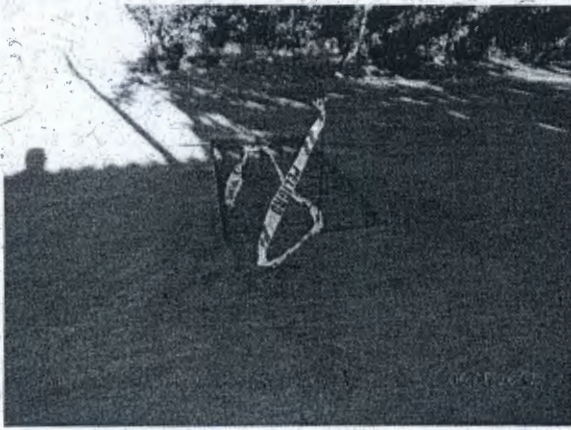
Fotografía N° 80: Señalización inadecuada en el callejón Rafael Torreblanca, casi al llegar a avenida Los Carreras.

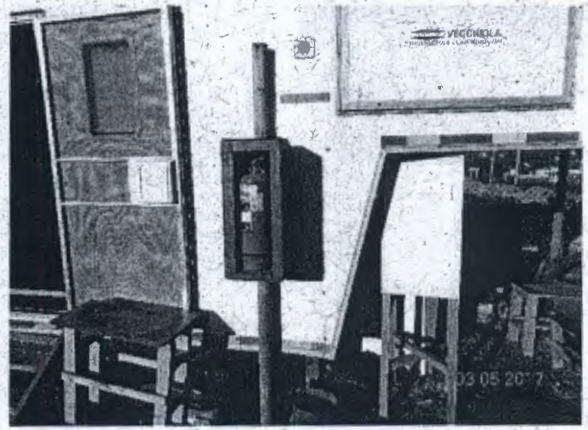
Fotografía N° 81: Extintor a la intemperie sin puerta de vidrio en su gabinete.
