Número de Informe: 631/2018

14 de noviembre de 2018

Resumen Ejecutivo Informe Final de Auditoría N° 631, de 2018
Gobierno Regional de Atacama y Municipalidades de Copiapó, Caldera y
Vallenar

INFORME FINAL N° 631, DE 2018, SOBRE
AUDITORÍA A LA INVERSIÓN EN
INFRAESTRUCTURA CON RECURSOS
DEL FONDO NACIONAL DE
DESARROLLO REGIONAL, DEL
GOBIERNO REGIONAL DE ATACAMA.

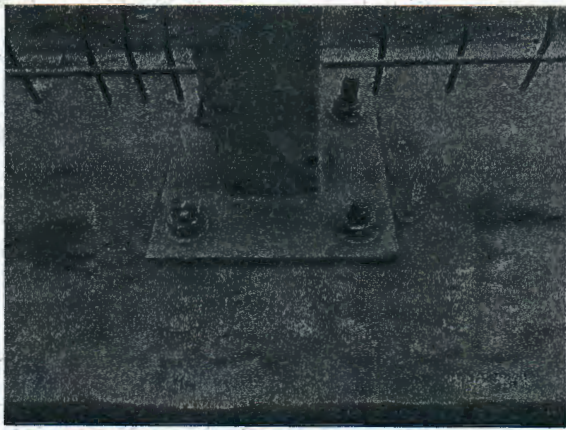
Se verificaron agrietamientos en el hormigón en las zonas de instalación de algunos pilares metálicos de la reja perimetral colindante con el Río Copiapó, en contravención a las técnicas y al arte de la construcción, según lo dispuesto en el artículo 5.5.1 de la OGUC, así como también el principio de control contenido en los artículos 3° y 11 de la ley N° 18.575. Ver fotografías N°s. 5 y 6 del Anexo N° 1.

Fotografía N° 5: Agrietamiento en el hormigón, en zona de instalación de pilares metálicos de la raja perimetral.	Fotografía N° 6: Agrietamiento en el hormigón, en zona de instalación de pilares metálicos de la raja perimetral.

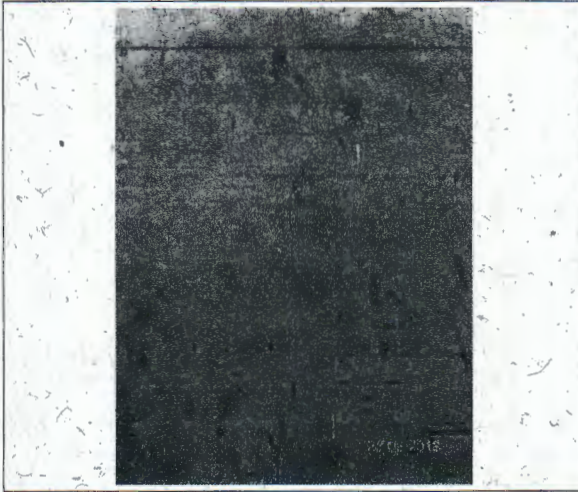
Fotografía N° 7: Fisuras en muro de hormigón armado del eje A del sector de graderías.

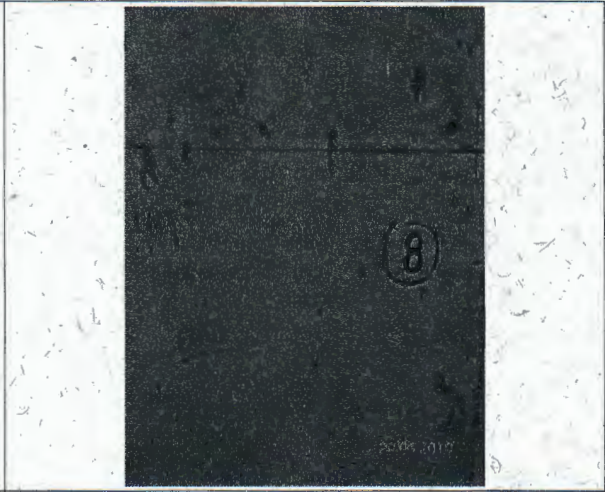
Fotografía N° 8: Fisuras en muro de hormigón armado del eje A del sector de graderías.

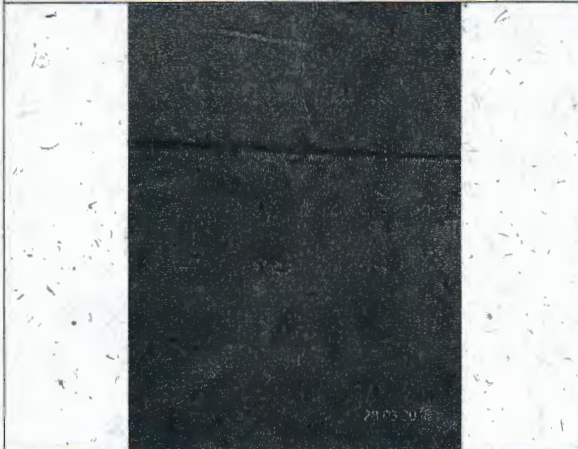
Fotografía N° 9: Fisuras en muro de hormigón armado del eje A del sector de graderías.

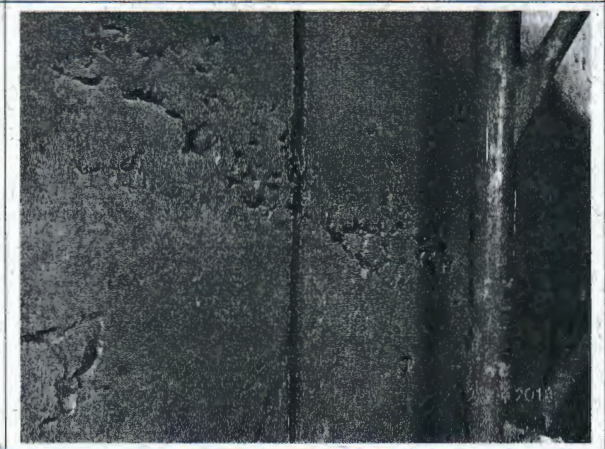
Fotografía N° 10: Nido en el muro del eje A del sector de graderías.

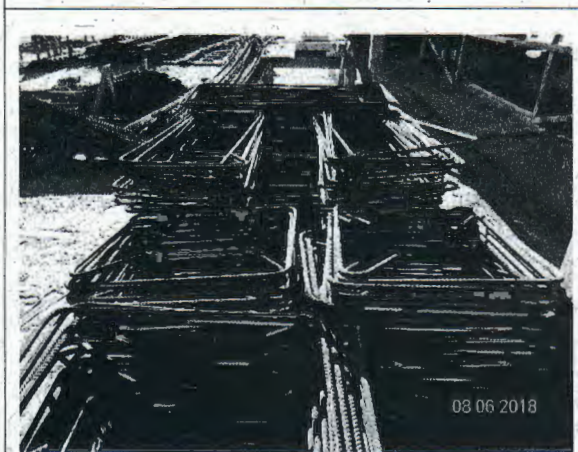
Fotografía N° 11: Enfierraduras almacenadas con presencia de óxido.

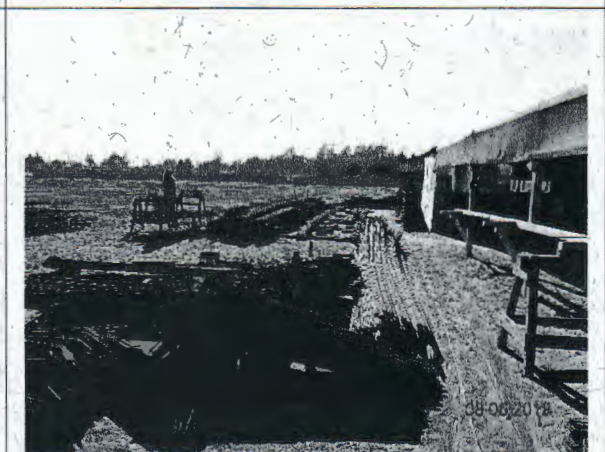
Fotografía N° 12: Enfierraduras almacenadas con presencia de óxido.

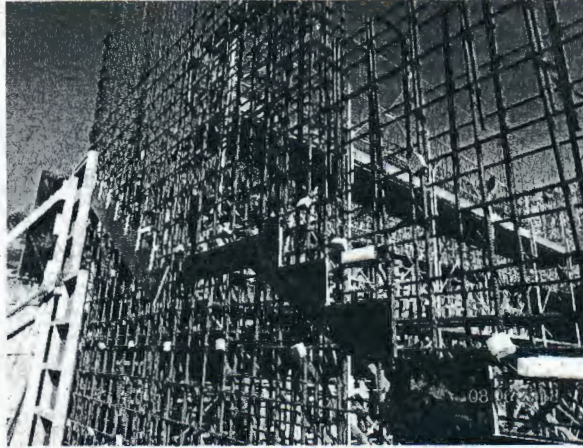
Fotografía N° 13: Enfierraduras montadas con presencia de óxido.

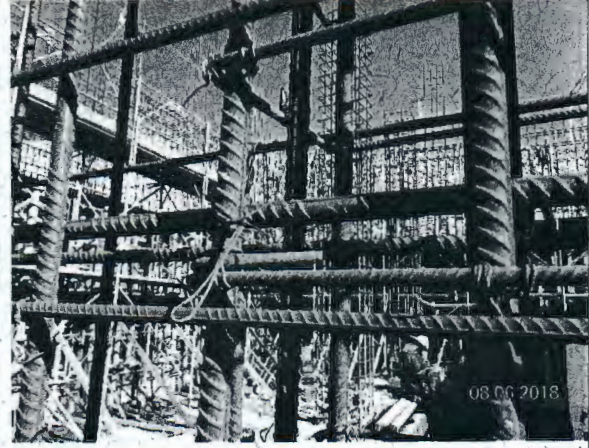
Fotografía N° 14: Enfierraduras montadas con presencia de óxido.

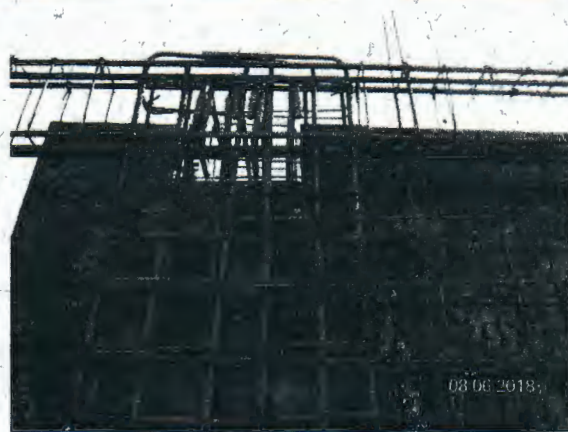
Fotografía N° 15: Enfierraduras montadas con presencia de óxido.

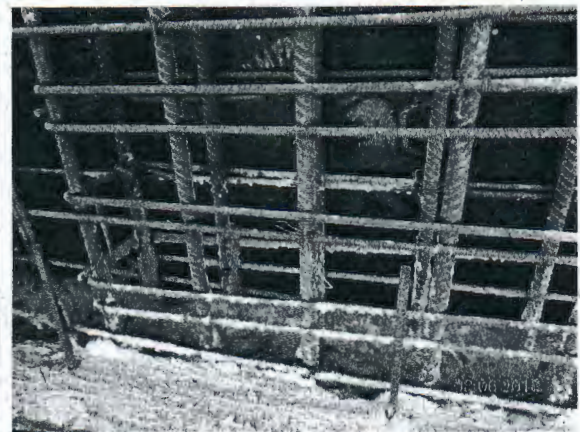
Fotografía N° 16: Enfierraduras montadas con restos de hormigón.

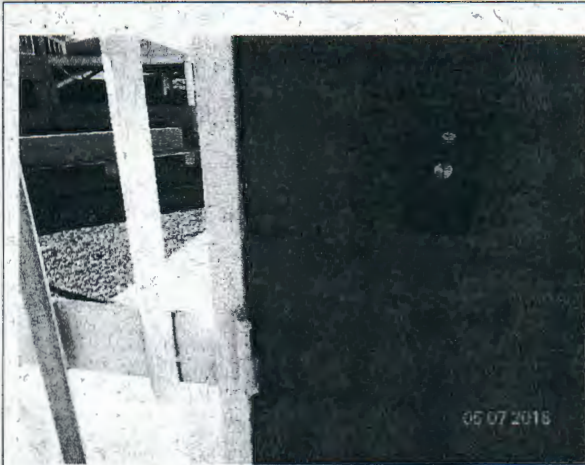
Fotografía N° 1: Desprendimiento de material en muro de hormigón ubicado en el acceso principal.

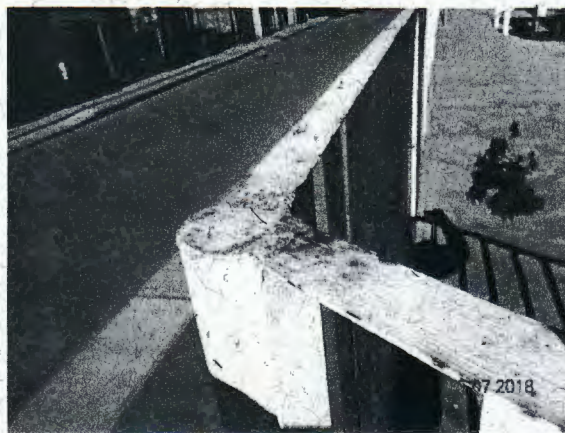
Fotografía N° 8: Presencia de óxido en varias zonas de la reja metálica perimetral.

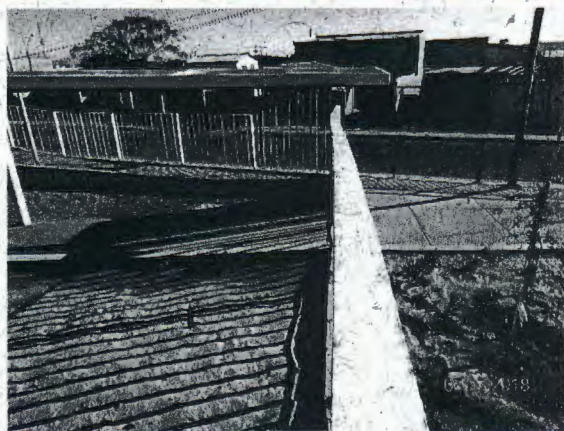
Fotografía N° 9: Presencia de óxido en varias zonas de la reja metálica perimetral.

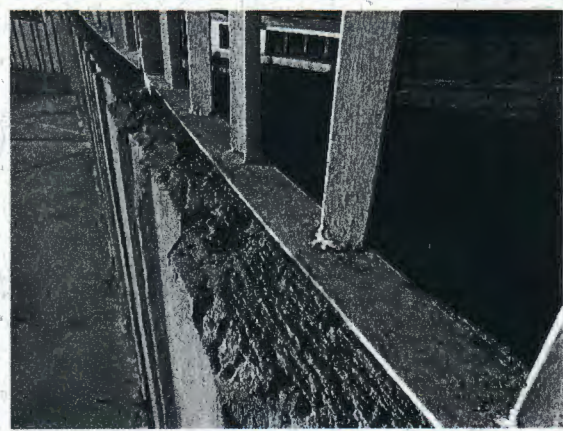
Fotografía N° 10: Presencia de óxido en varias zonas de la reja metálica perimetral.

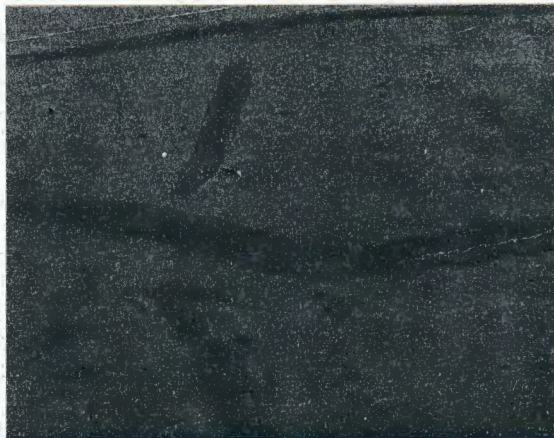
Fotografía N° 15: Fisuras en pavimento del estacionamiento vehicular, por calle Mateo Palacios.

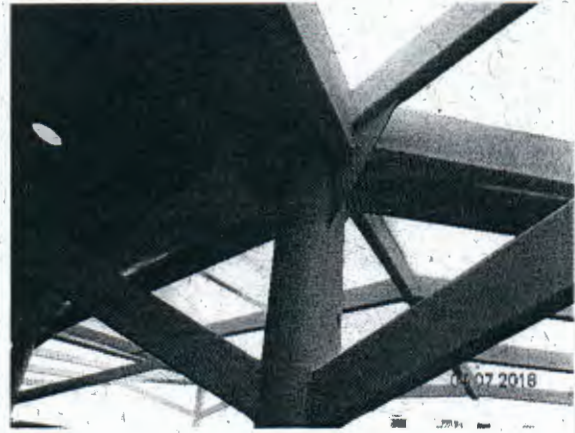
Fotografía N° 26: Goteras desde las canaletas de aguas lluvias.

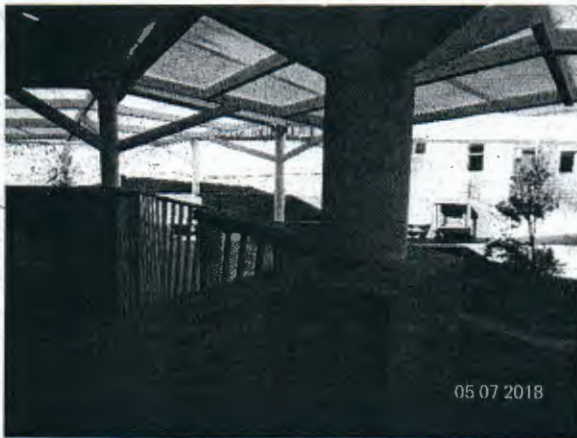
Fotografía N° 27: Goteras desde las canaletas de aguas lluvias.

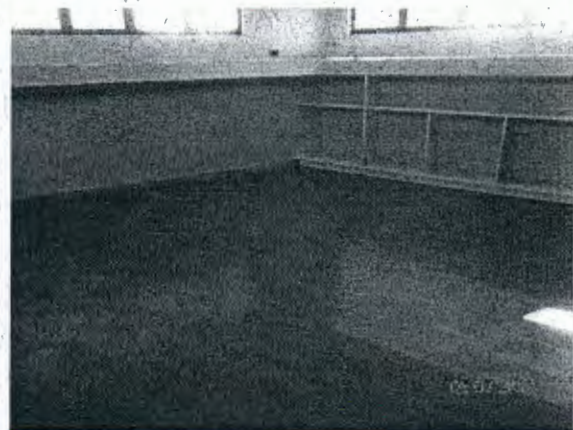
Fotografía N° 30: Piso flotante levantado.

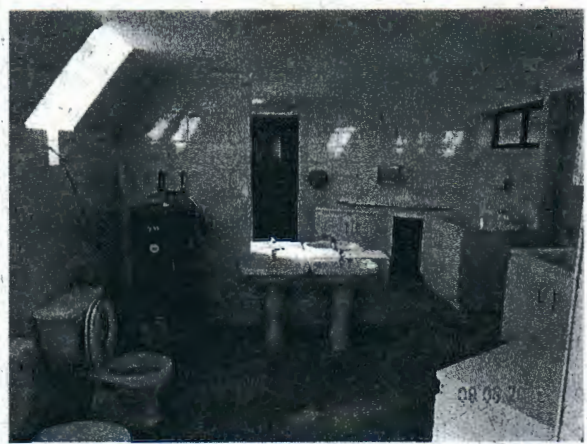
Fotografía N° 62: Sala de hábitos higiénicos sin que se encuentren ejecutados los estantes identificados en plano.

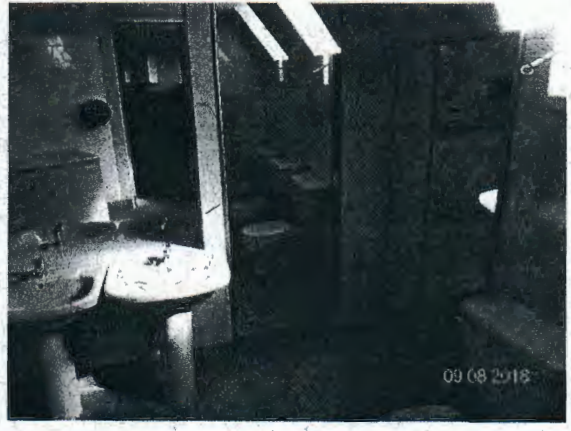
Fotografía N° 63: Sala de hábitos higiénicos sin que se encuentren ejecutados los estantes identificados en plano.

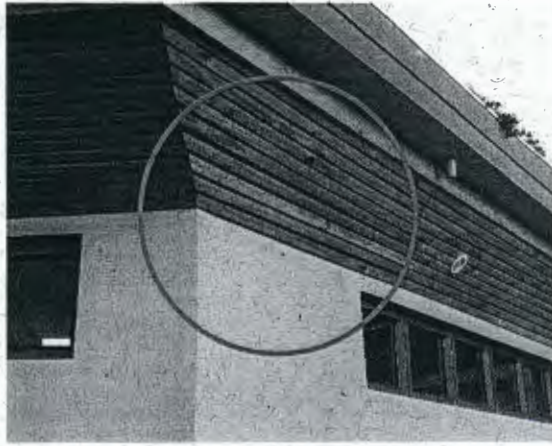
Fotografía N° 65: Frontón de madera inclinado por calle Ejército Libertador.

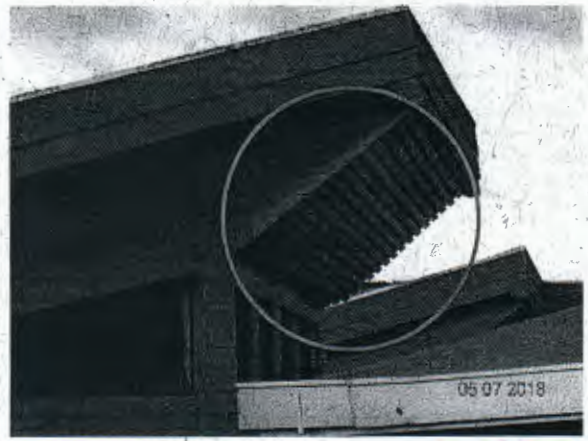
Fotografía N° 66: Frontón de madera inclinado por calle Ejército Libertador.

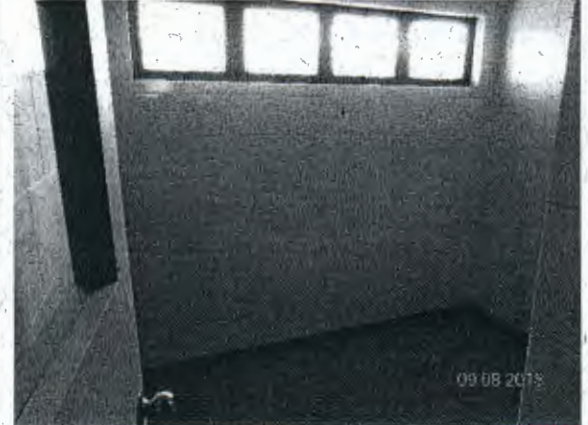
Fotografía N° 68: Sala de amamantamiento de sala cuna sin lavamanos para adulto.

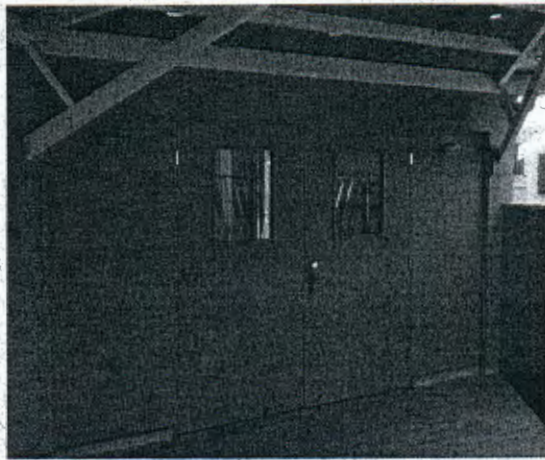
Fotografía N° 74: Puertas sin un sistema de sujeción que permita mantenerlas abiertas en situaciones de evacuación.

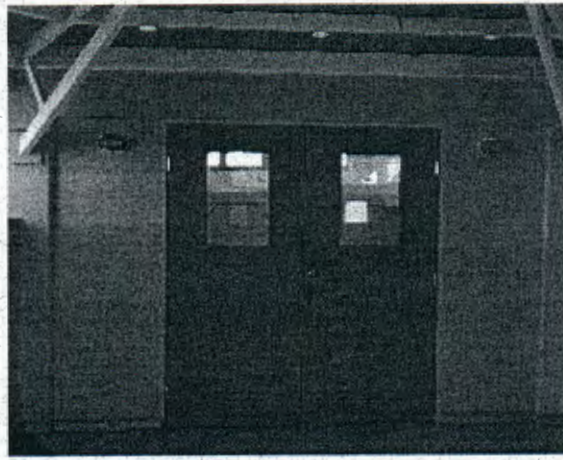
Fotografía N° 72: Puertas sin un sistema de sujeción que permita mantenerlas abiertas en situaciones de evacuación.

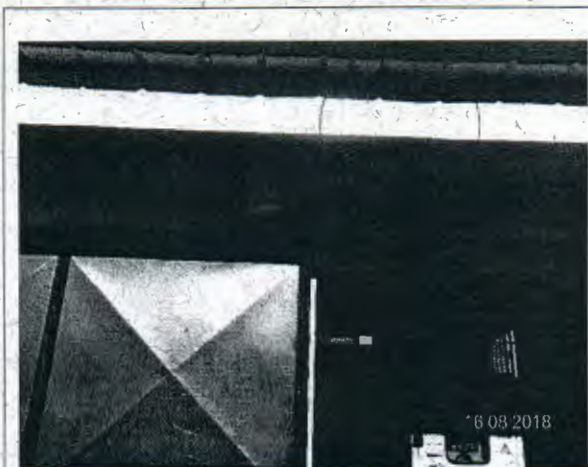
Fotografía N° 7: Caseta de grupo generador sin canaleta ni bajada de aguas lluvias.

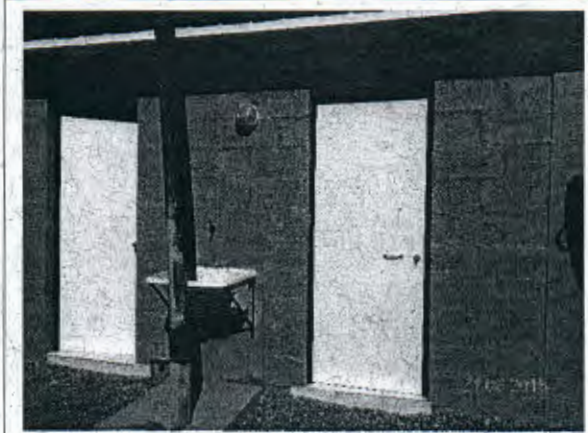
Fotografía N° 11: Falta de espejuelo en zona de lavadero, Caseta sanitaria 3, MZ "B".

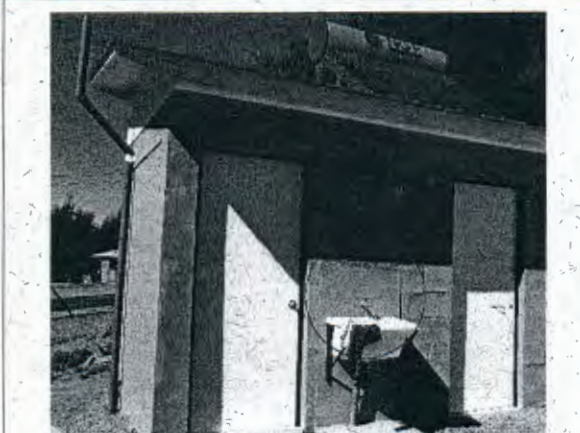
Fotografía N° 12: Falta de espejuelo en zona de lavadero, Caseta sanitaria 1, MZ "B".

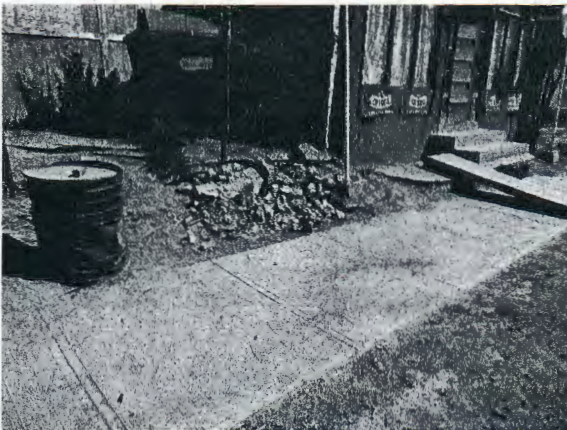
Fotografía N° 35: Restos de escombros.

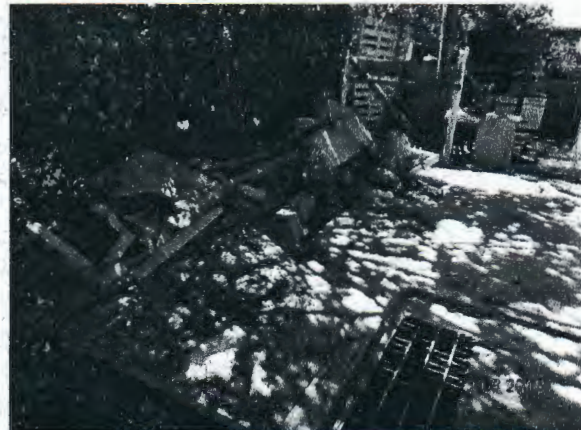
Fotografía N° 36: Restos de escombros.

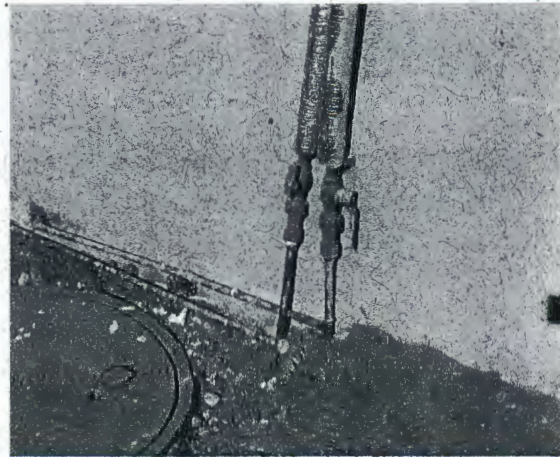
Fotografía N° 46: Ductos de agua caliente sin la protección adecuada. Caseta sanitaria 4, MZ "C".

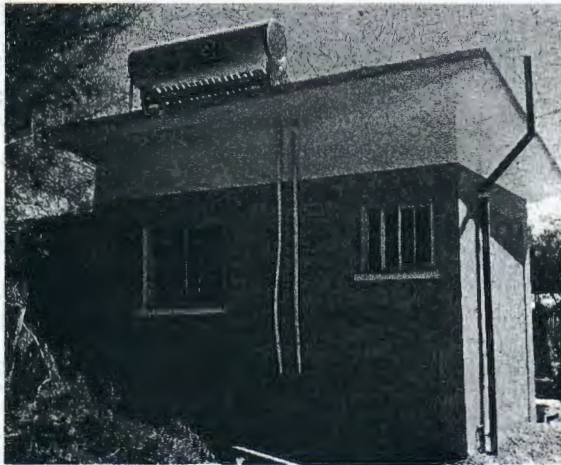
Fotografía N° 47: Ductos de agua caliente sin la protección adecuada. Caseta sanitaria 1, MZ "B".

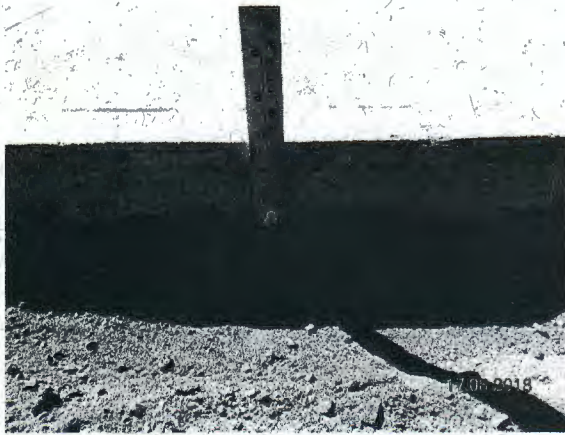
Fotografía N° 51: Entrada de vehículo en calle Hernán Aravena, con acera de espesor 7 cm (vinculada a fotografía N° 50).

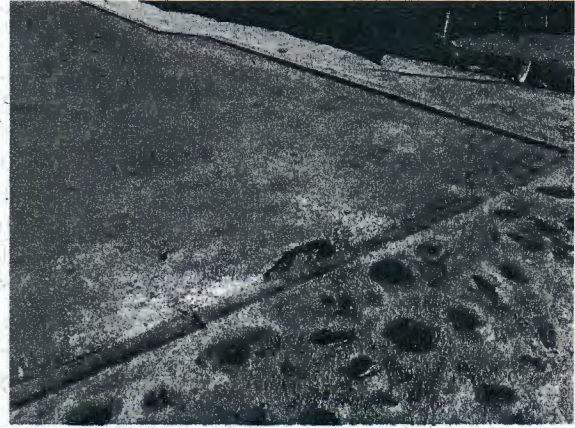
Se observó la rotura del pavimento asfáltico en zona ubicada al término del pasaje 2, lo que no se ajusta las técnicas y al arte de la construcción, dispuestos en el artículo 5.5.1 de la OGUC, además del principio de control contenido en los artículos 3° y 11 de la ley N° 18.575. Ver fotografías N°s. 56 y 57 del Anexo N° 3.

Fotografía N° 56: Rotura de pavimento asfáltico en zona ubicada al término del pasaje 2.

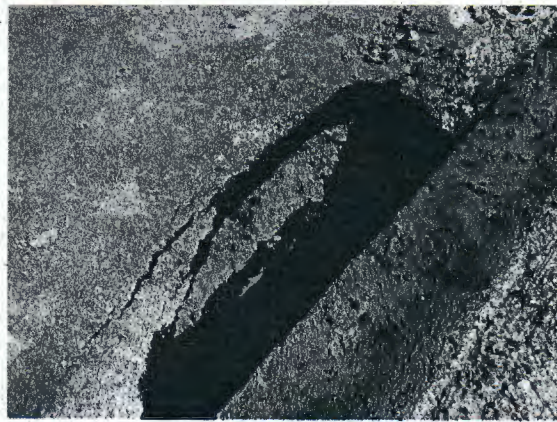
Fotografía N° 57: Rotura de pavimento asfáltico en zona ubicada al término del pasaje 2.

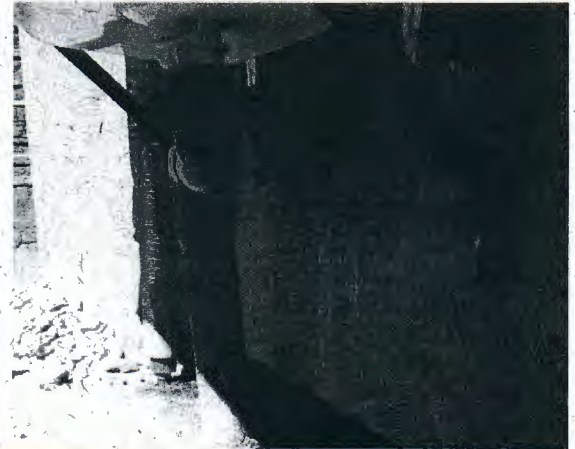
Deficiente terminación de pintura exterior en la zona en que se encuentra instalado el lavadero de la caseta sanitaria 3 de la MZ "F"; y en el muro bajo el alero de la caseta 19 de la MZ "G"; observándose con ello, que los trabajos no se encuentran concluidos con apego a las técnicas y al arte de la construcción, en contravención a lo dispuesto en el artículo 5.5.1 de la OGUC, además del principio de control contenido en los artículos 3° y 11 de la ley N° 18.575. Ver fotografías N°s. 58 y 59 del Anexo N° 3.

Fotografía N° 58: Mala terminación de pintura exterior en la zona del lavadero de la caseta sanitaria 3 de la MZ "F".

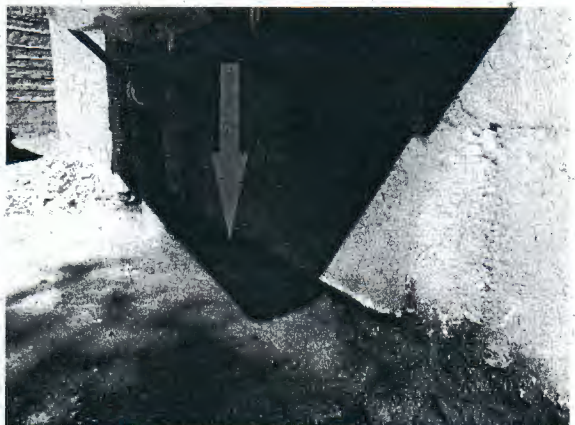
Fotografía N° 60: Filtración de agua bajo la zona del lavadero de la caseta sanitaria 3 de la MZ "F".
