CONTRALORÍA REGIONAL DE ATACAMA
UNIDAD DE CONTROL EXTERNO

INFORME FINAL

MUNICIPALIDAD DE COPIAPÓ

INFORME N° 613 / 2021

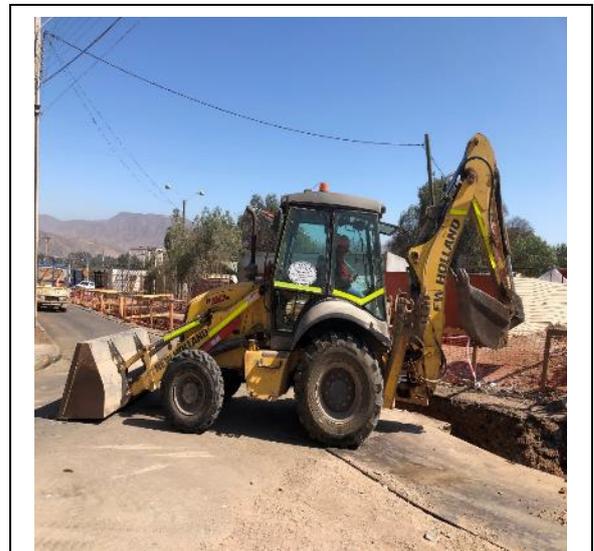
Imagen N°:	12
Fecha captura:	4 de agosto de 2021
Ubicación:	Calle Pedro Lagos, comuna de Copiapó.
Contenido:	Intervención de la calzada por un proyecto ejecutado por el SERVIU.

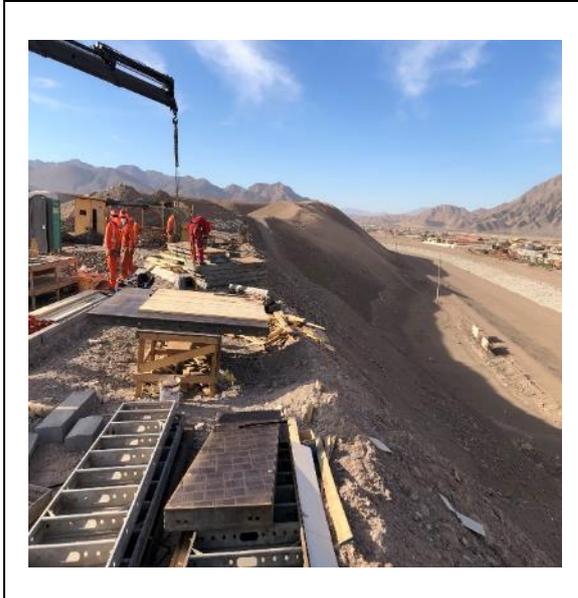
Imagen N°:	5
Fecha captura:	21 de julio de 2021.
Ubicación:	Sector habilitado para faenas de albañilería y enfierradura.
Contenido:	Zonas de trabajo sin las medidas de protección contra caídas.

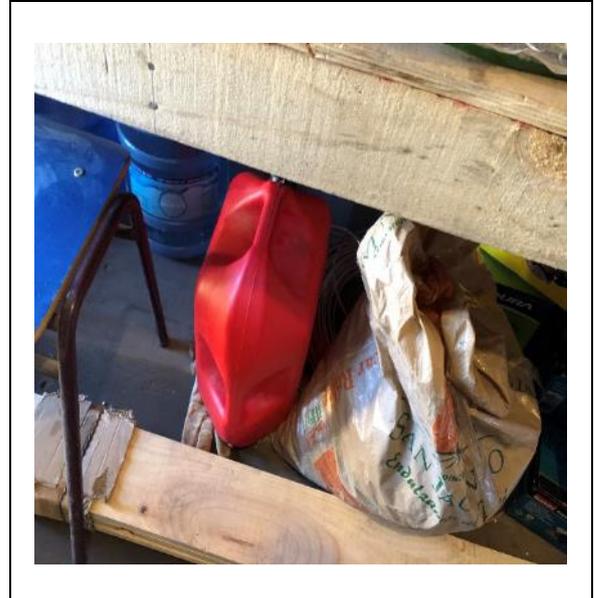
Imagen N°:	6
Fecha captura:	21 de julio de 2021.
Ubicación:	Bodega común de las instalaciones de faena.
Contenido:	Incorrecto almacenamiento de sustancias peligrosas.

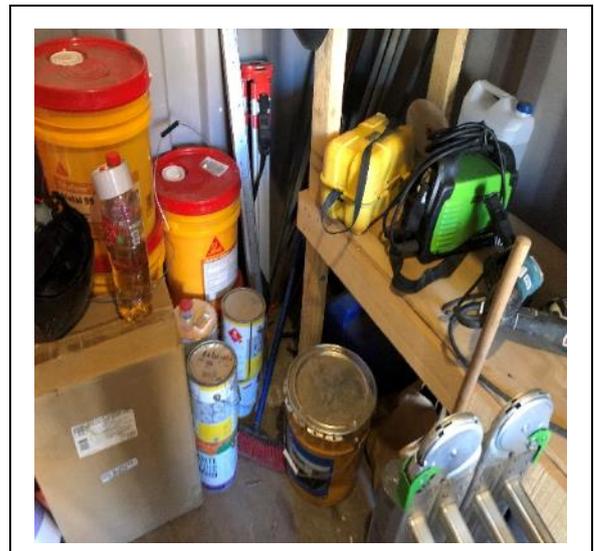
Imagen N°:	8
Fecha captura:	21 de julio de 2021.
Ubicación:	Bodega común de las instalaciones de faena.
Contenido:	Incorrecto almacenamiento de sustancias peligrosas.

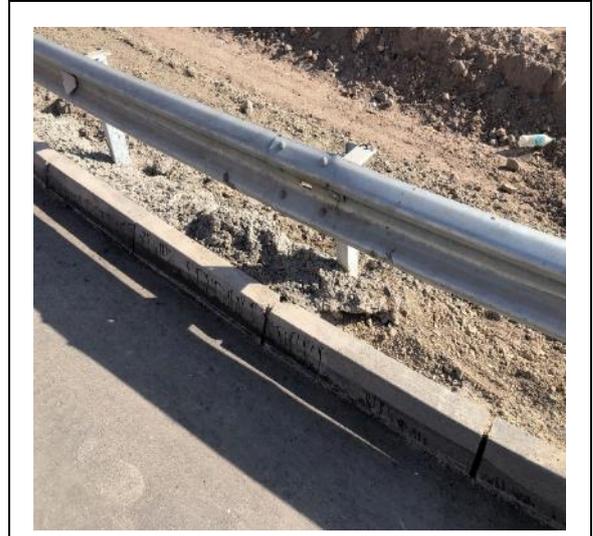
Imagen N°:	14
Fecha captura:	21 de julio de 2021.
Ubicación:	Vía pavimentada del proyecto.
Contenido:	Deficiencias en la instalación de soleras.

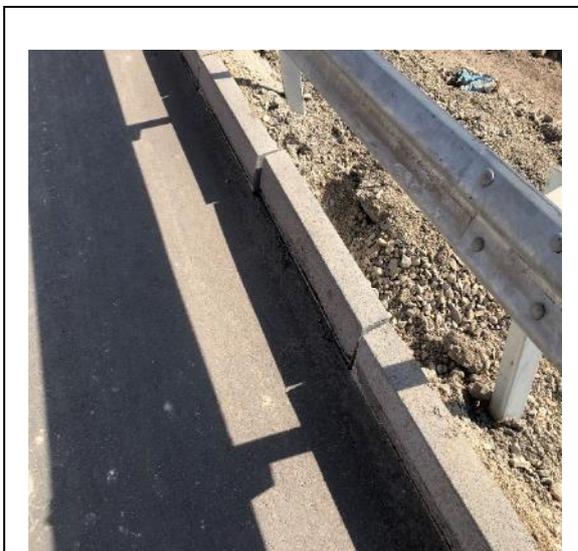
Imagen N°:	15
Fecha captura:	21 de julio de 2021.
Ubicación:	Vía pavimentada del proyecto.
Contenido:	Deficiencias en la instalación de soleras.

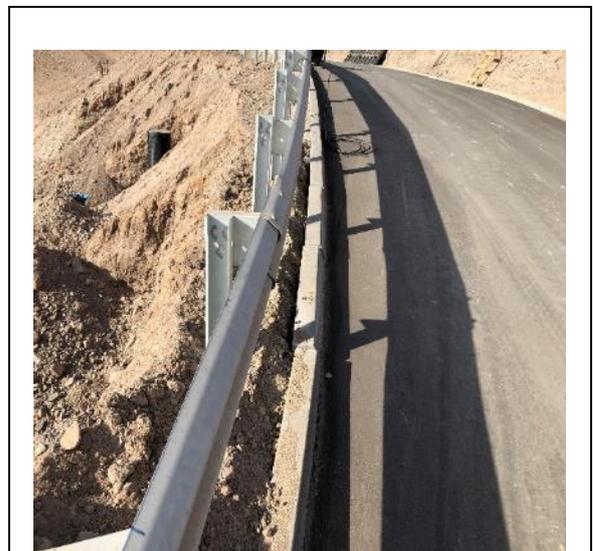
Imagen N°:	16
Fecha captura:	21 de julio de 2021.
Ubicación:	Vía pavimentada del proyecto.
Contenido:	Deficiencias en la instalación de soleras.

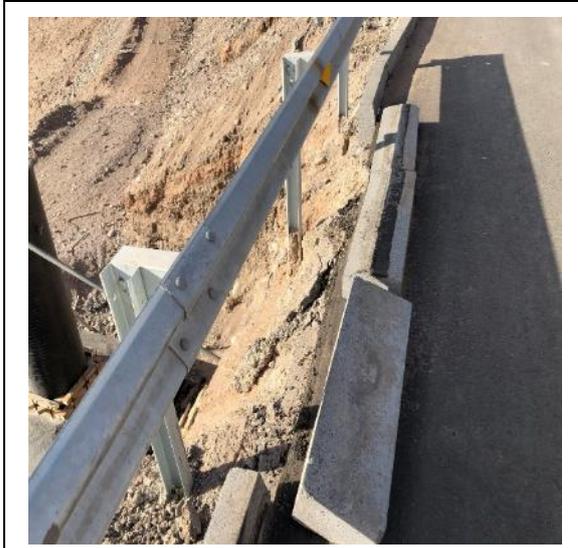
Imagen N°:	17
Fecha captura:	21 de julio de 2021.
Ubicación:	Vía pavimentada del proyecto.
Contenido:	Deficiencias en la instalación de soleras.

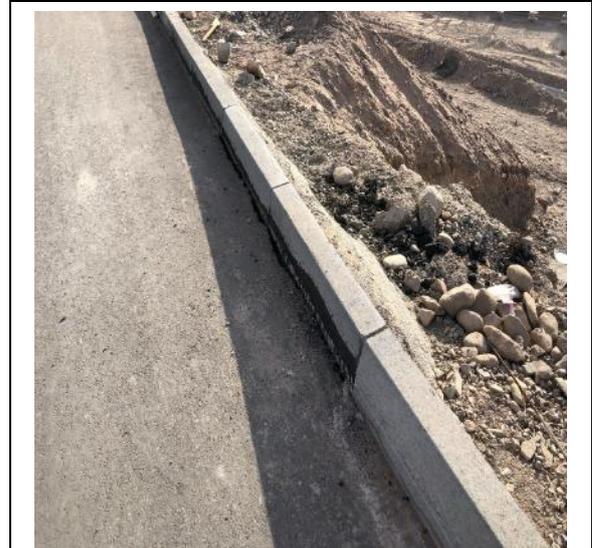
Imagen N°:	18
Fecha captura:	21 de julio de 2021.
Ubicación:	Vía pavimentada del proyecto.
Contenido:	Deficiencias en la instalación de soleras.

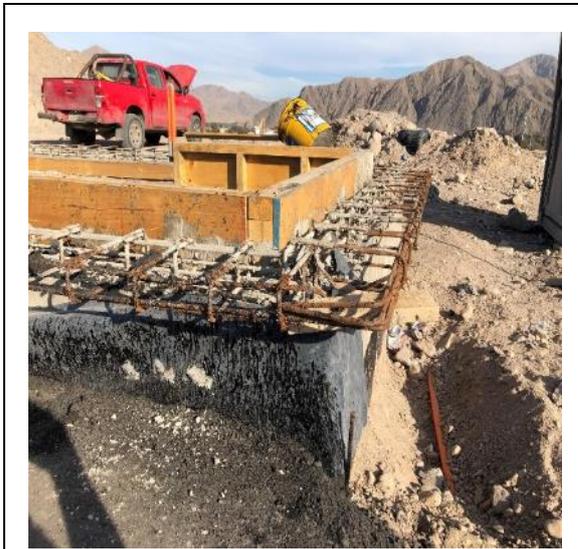
Imagen N°:	19
Fecha captura:	21 de julio de 2021.
Ubicación:	Terraza inferior.
Contenido:	Armadura deformada, con presencia de óxido y con residuos de hormigón.

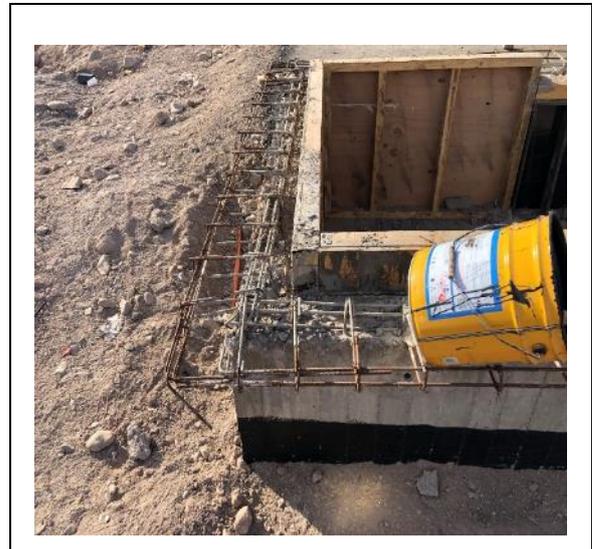
Imagen N°:	20
Fecha captura:	21 de julio de 2021.
Ubicación:	Terraza inferior.
Contenido:	Armadura deformada, con presencia de óxido y con residuos de hormigón.

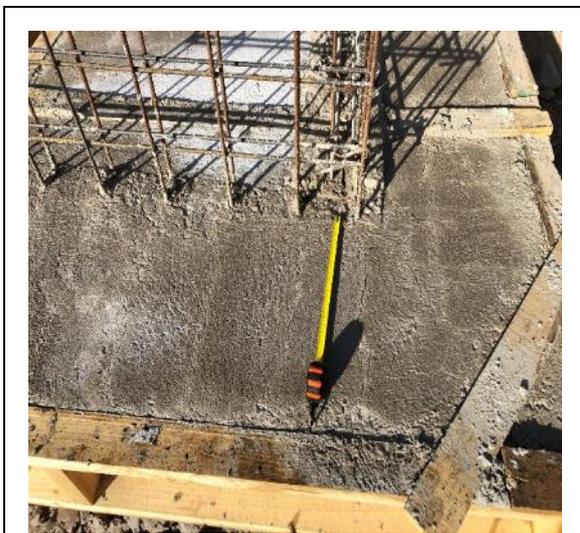
Se observaron diversas grietas y fisuras en elementos estructurales relativos a fundaciones de muros de contención emplazados en la terraza inferior del proyecto, según se ilustra en las fotografías N°s 27 a la 30 del Anexo N° 5 de este informe, vulnerando las técnicas y el arte de la construcción, según lo dispuesto en el artículo 5.5.1 de OGUC, así como también el principio de control contenido en los artículos 3° y 11 de la ley N° 18.575.

Imagen N°:	27
Fecha captura:	21 de julio de 2021.
Ubicación:	Terraza inferior.
Contenido:	Grietas en fundaciones de muros contenedores.

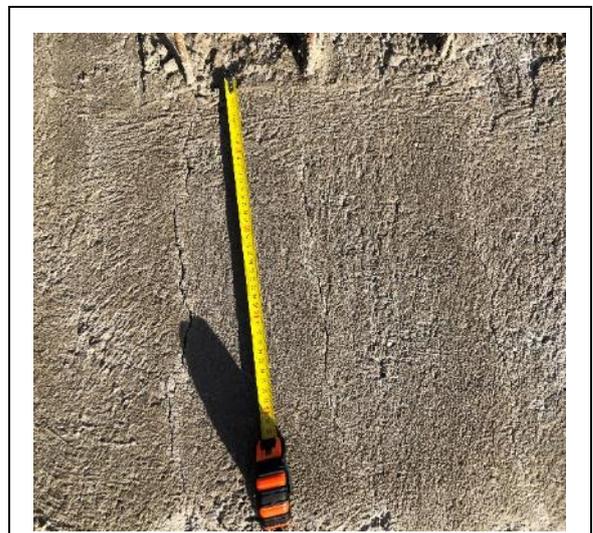
Imagen N°:	28
Fecha captura:	21 de julio de 2021.
Ubicación:	Terraza inferior.
Contenido:	Grietas en fundaciones de muros contenedores.

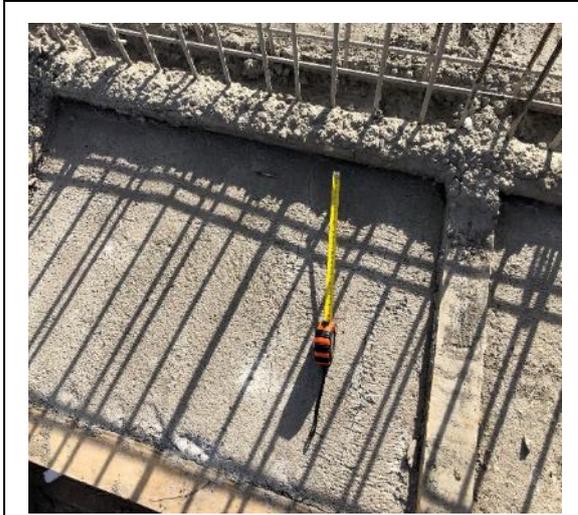
Imagen N°:	29
Fecha captura:	21 de julio de 2021.
Ubicación:	Terraza inferior.
Contenido:	Grietas en fundaciones de muros contenedores.

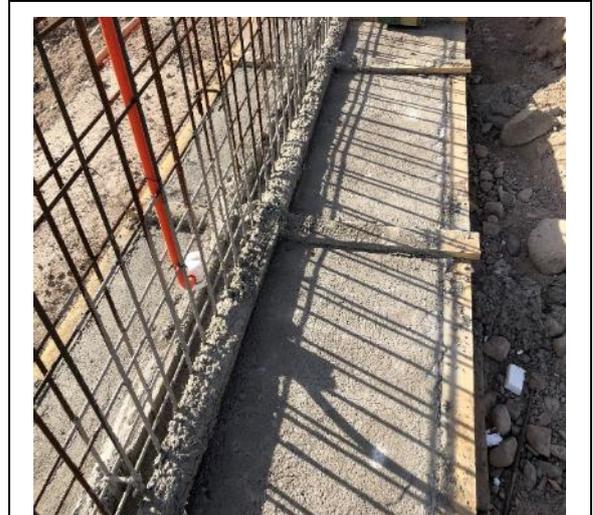
Imagen N°:	30
Fecha captura:	21 de julio de 2021.
Ubicación:	Terraza inferior.
Contenido:	Grietas en fundaciones de muros contenedores.

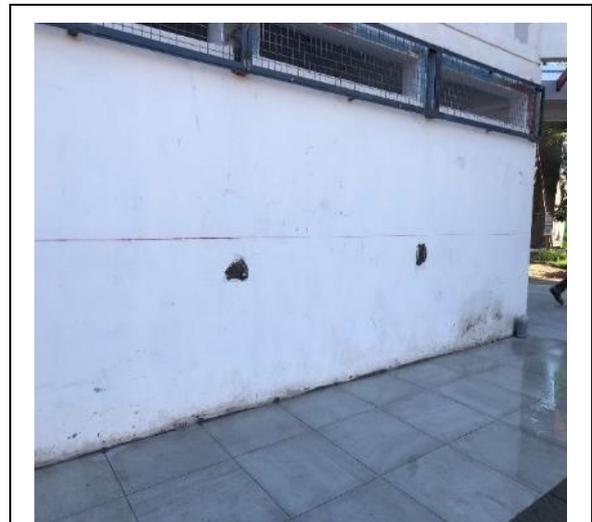
Imagen N°:	12
Fecha captura:	19 de julio de 2021
Ubicación:	Sector de baños públicos.
Contenido:	Ejecución deficiente de pasadas de conductos.

15. En lo relativo a lo observado en los numerales 11.b y 11.c, sobre trabajadores sin el uso de elementos de protección personal y ejecución deficiente de pasadas de conductos (C), el municipio deberá, en lo sucesivo, adoptar las medidas necesarias para evitar la ocurrencia de dichas vulneraciones normativas.

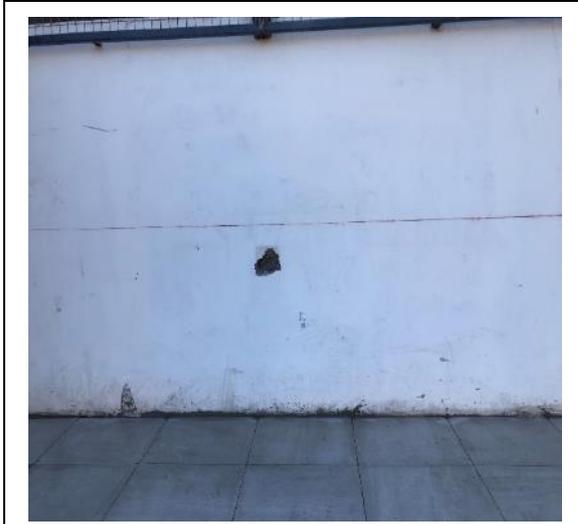
Imagen N°:	13
Fecha captura:	19 de julio de 2021
Ubicación:	Sector de baños públicos.
Contenido:	Ejecución deficiente de pasadas de conductos.

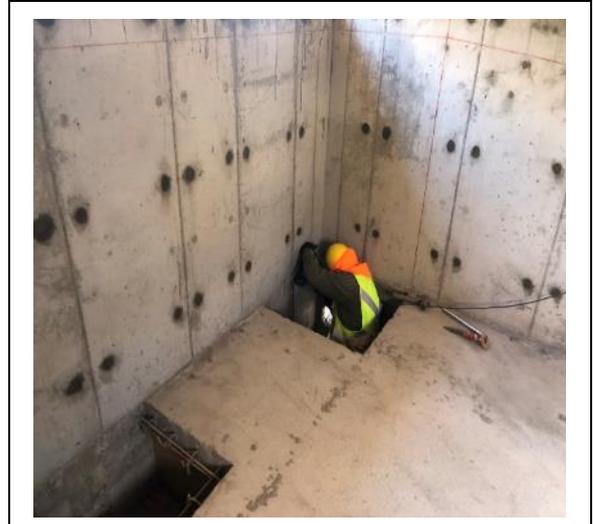
Imagen N°:	14
Fecha captura:	19 de julio de 2021
Ubicación:	Sala de bombas.
Contenido:	Intervención al hormigón armado fraguado para pasadas de tuberías.

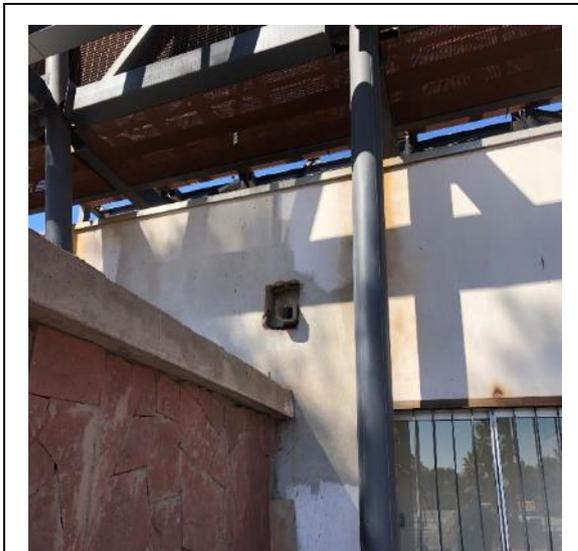
Imagen N°:	15
Fecha captura:	19 de julio de 2021
Ubicación:	Oficinas de administración.
Contenido:	Deficiencias en las pasadas de conductos.

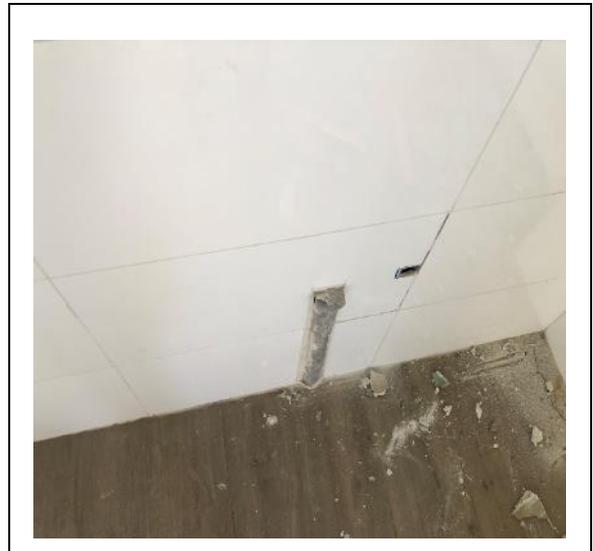
Imagen N°:	16
Fecha captura:	19 de julio de 2021
Ubicación:	Baños de las oficinas de administración.
Contenido:	Deficiencias en las pasadas de conductos de PVC.

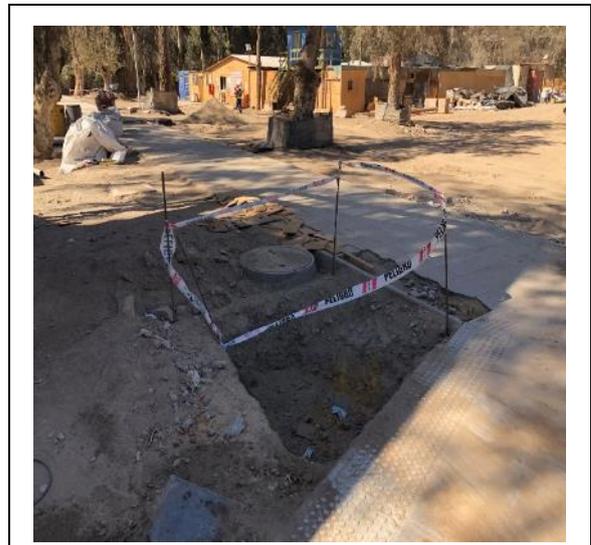
Imagen N°:	20
Fecha captura:	19 de julio de 2021
Ubicación:	Sector central del proyecto.
Contenido:	Señalización y protección deficiente de excavaciones profundas.

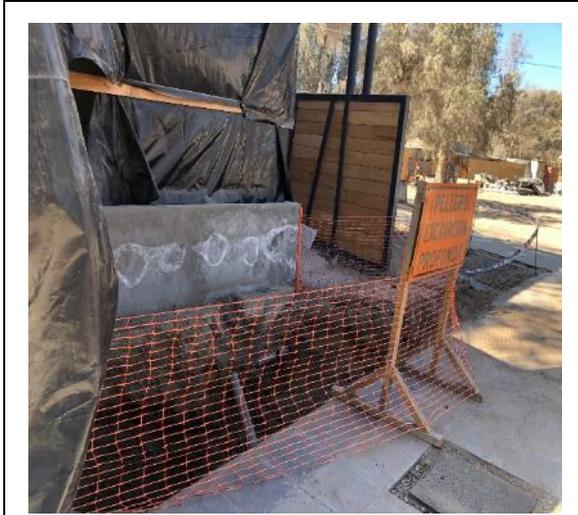
Imagen N°:	21
Fecha captura:	19 de julio de 2021
Ubicación:	Sector lateral del restaurant.
Contenido:	Señalización y protección deficiente para excavaciones profundas.

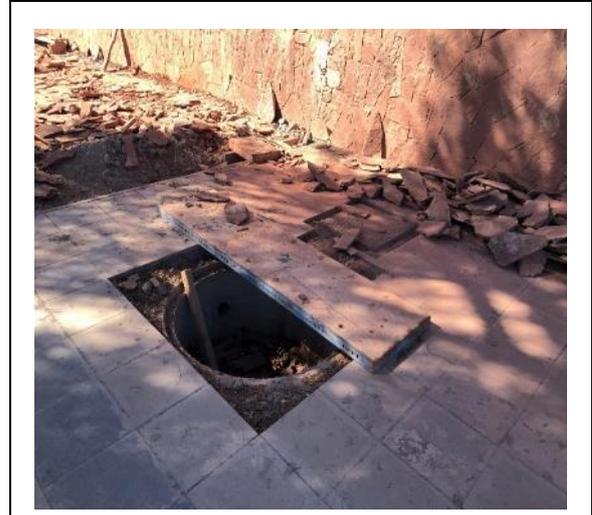
Imagen N°:	22
Fecha captura:	19 de julio de 2021
Ubicación:	Sector de acceso principal.
Contenido:	Cámara de inspección descubierta.

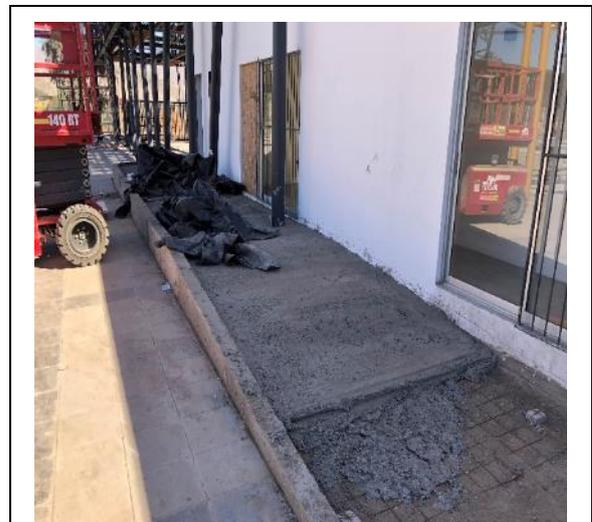
Se observó la ejecución deficiente de elementos de hormigón armado, toda vez que los pavimentos emplazados en el acceso principal se encontraban con segregación de hormigón, enfierraduras a la vista

Imagen N°:	24
Fecha captura:	19 de julio de 2021
Ubicación:	Sector de acceso principal.
Contenido:	Deficiente ejecución de pavimentos.

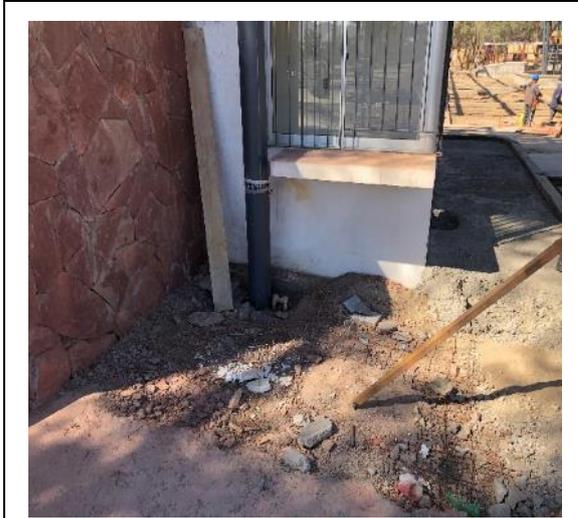
Imagen N°:	25
Fecha captura:	21 de julio de 2021.
Ubicación:	Sector de acceso principal.
Contenido:	Deficiente ejecución de pavimentos.

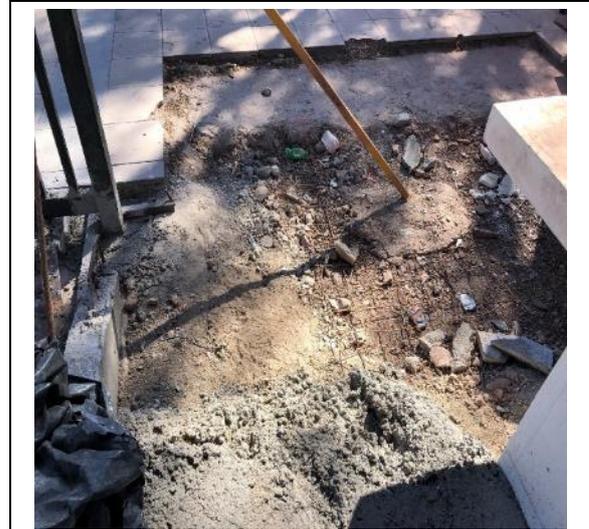
Imagen N°:	26
Fecha captura:	21 de julio de 2021.
Ubicación:	Sector de acceso principal.
Contenido:	Deficiente ejecución de pavimentos.

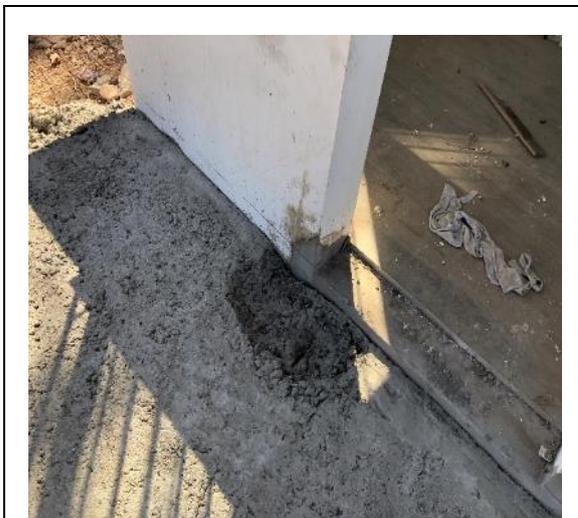
Imagen N°:	27
Fecha captura:	21 de julio de 2021.
Ubicación:	Sector de acceso principal.
Contenido:	Deficiente ejecución de pavimentos.

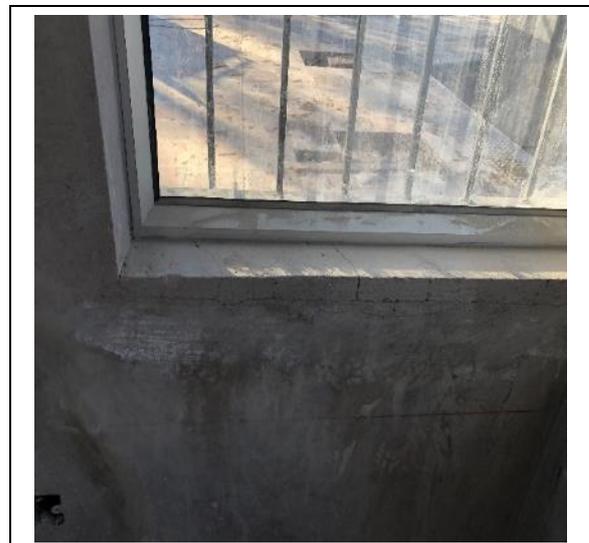
y adosadas al suelo, además de sectores con hormigón desprendido. En igual sentido, las estructuras de hormigón de la oficina del guardia -emplazada en el acceso secundario al parque-, se encontraban agrietadas y desprendidas. Lo anterior, según se ilustra en las fotografías N^{os} 24 a la 29 del Anexo N^o 6 de este informe; vulnerando las técnicas y el arte de la construcción, según lo dispuesto en el artículo 5.5.1 de OGUC, así como también el principio de control contenido en los artículos 3^o y 11 de la ley N^o 18.575.

Imagen N°:	28
Fecha captura:	21 de julio de 2021.
Ubicación:	Oficina de guardia en el acceso secundario.
Contenido:	Elementos de hormigón armado agrietado y desprendido.

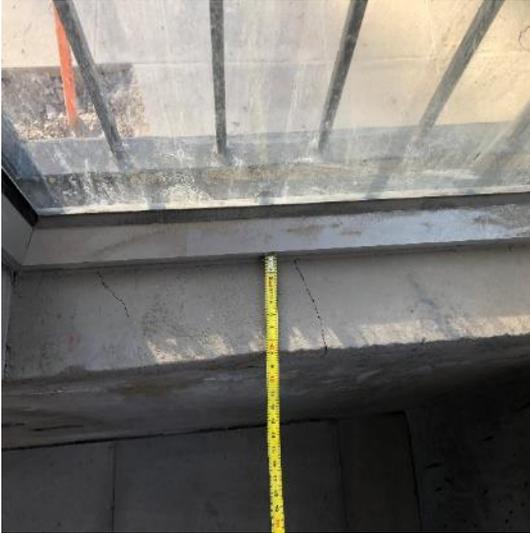
Imagen N°:	29
Fecha captura:	21 de julio de 2021.
Ubicación:	Oficina de guardia en el acceso secundario.
Contenido:	Elementos de hormigón armado agrietado y desprendido.

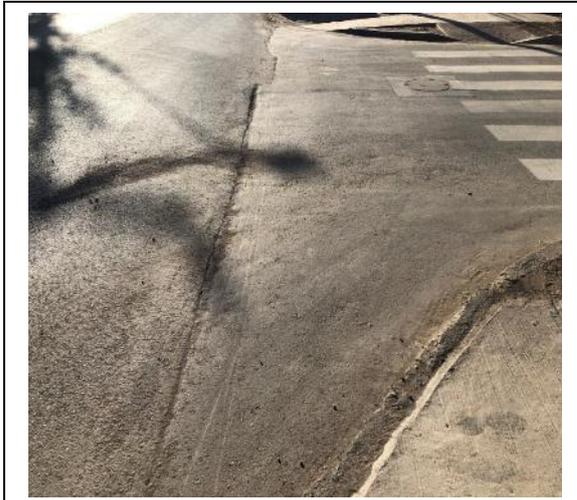
Se observaron falencias técnicas en cuanto a la ejecución de los pavimentos asfálticos, toda vez que detectaron zonas con empalmes deficientes entre las calzadas intervenidas con las antiguas. Además, se verificaron lugares en los cuales se formaba un surco entre el pavimento recientemente instalado y la solera. De igual forma, se observaron sectores en los cuales existía agrietamiento en las juntas del pavimento, además de grietas transversales y longitudinales, desgaste superficial y baches.

Imagen N°:	1
Fecha captura:	27 de julio de 2021
Ubicación:	Calle Salitrera Esmeralda.
Contenido:	Deficiencias en el empalme con otras calles.

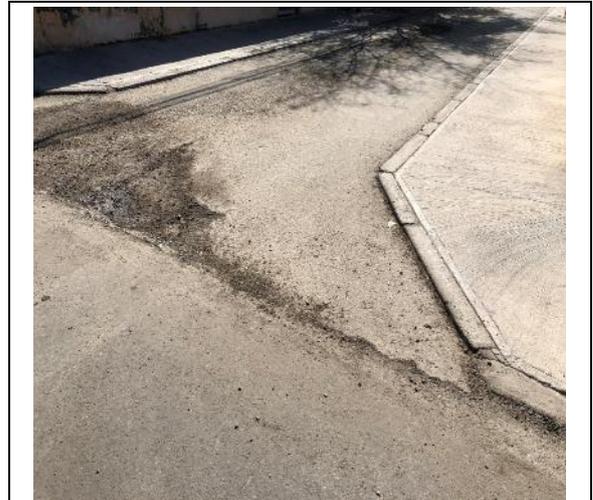
Imagen N°:	2
Fecha captura:	4 de agosto de 2021
Ubicación:	Calle Almirante Riveros.
Contenido:	Deficiencias en el empalme con otras calles.

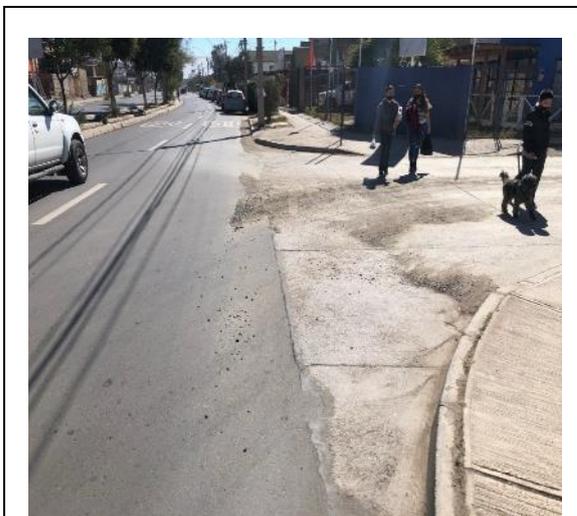
Imagen N°:	3
Fecha captura:	28 de julio de 2021
Ubicación:	Av. El Palomar.
Contenido:	Deficiencias en el empalme con otras calles.

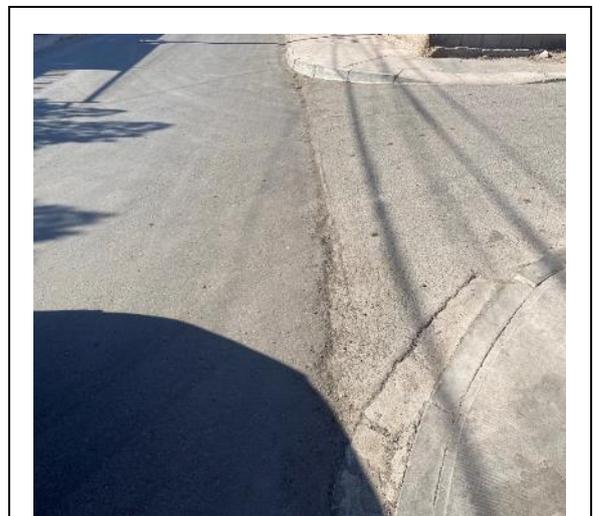
Imagen N°:	4
Fecha captura:	4 de agosto de 2021
Ubicación:	Calle Unión.
Contenido:	Deficiencias en el empalme con otras calles.

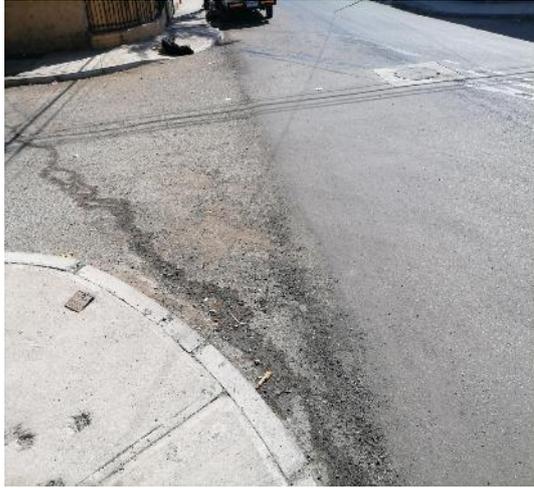
Imagen N°:	5
Fecha captura:	3 de agosto de 2021.
Ubicación:	Calle Covelina.
Contenido:	Deficiencias en el empalme con otras calles.

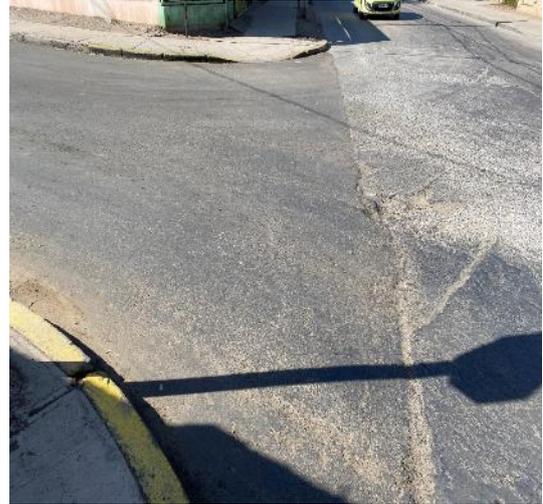
Imagen N°:	6
Fecha captura:	4 de agosto de 2021.
Ubicación:	Calle Portales
Contenido:	Deficiencias en el empalme con otras calles.

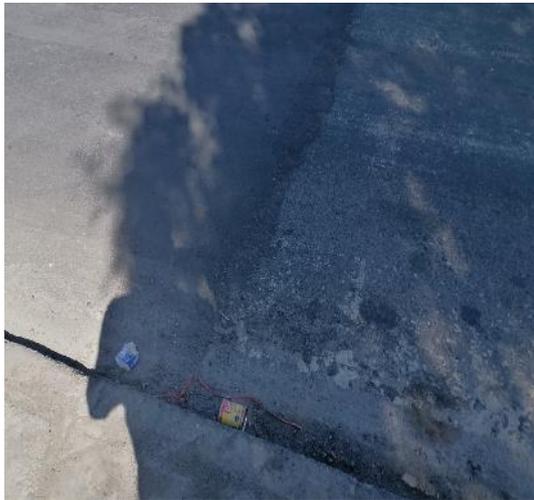
Imagen N°:	7
Fecha captura:	3 de agosto de 2021.
Ubicación:	Calle Nantoquita.
Contenido:	Deficiencias en el empalme con otras calles.

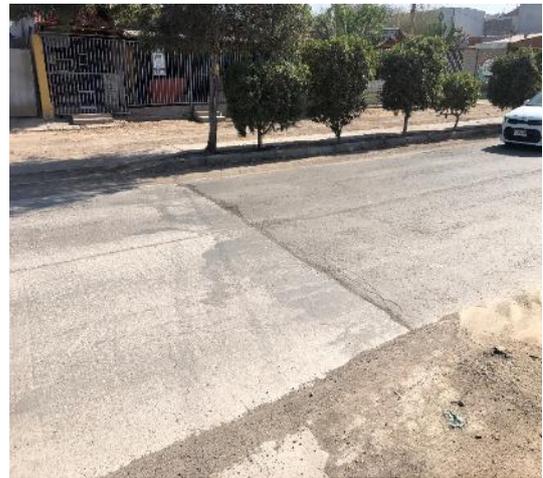
Imagen N°:	8
Fecha captura:	4 de agosto de 2021.
Ubicación:	Calle Rafael Sotomayor.
Contenido:	Deficiencias en el empalme con otras calles.

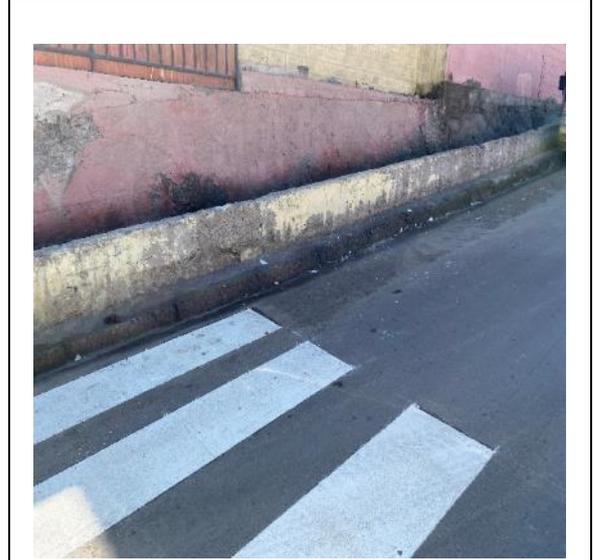
Imagen N°:	10
Fecha captura:	4 de agosto de 2021.
Ubicación:	Calle Juan Rissi Squella.
Contenido:	Surcos en el encuentro entre la calzada y la solera.

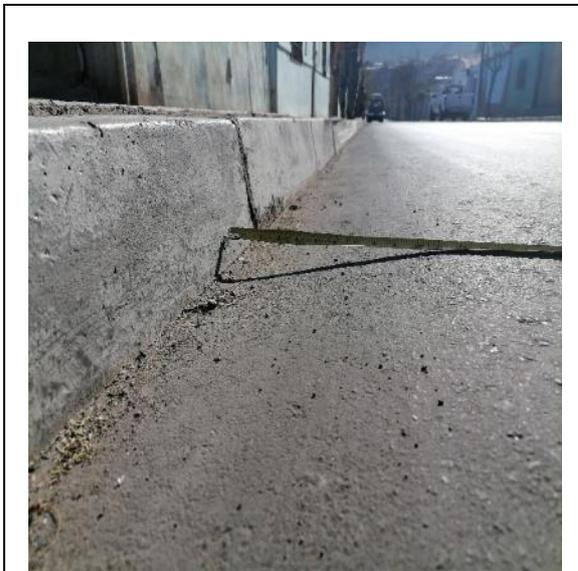
Imagen N°:	11
Fecha captura:	3 de agosto de 2021.
Ubicación:	Calle 19 de mayo.
Contenido:	Surcos en el encuentro entre la calzada y la solera.

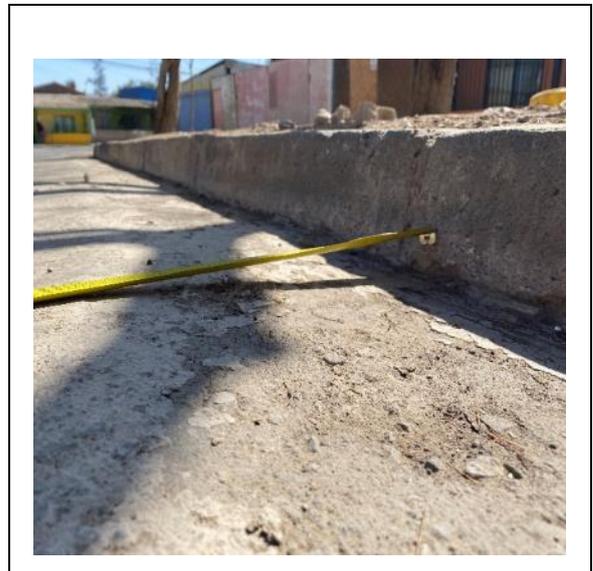
Imagen N°:	12
Fecha captura:	4 de agosto de 2021.
Ubicación:	Av. Simpson.
Contenido:	Surcos en el encuentro entre la calzada y la solera.

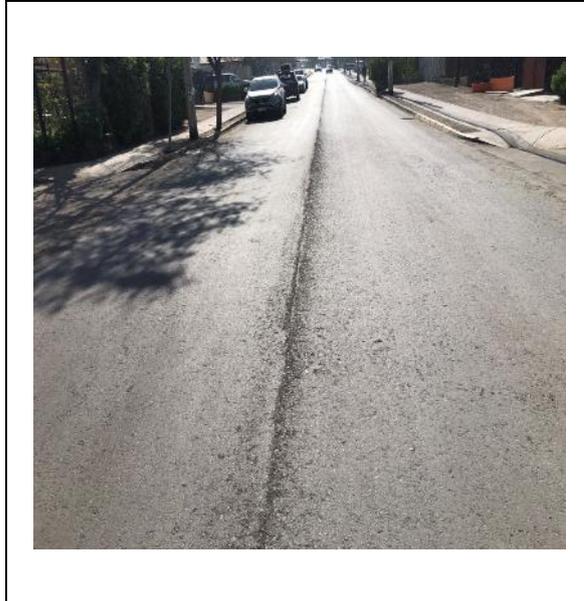
Cabe señalar, que atendido a que las deficiencias advertidas responden a deterioros prematuros, asociados principalmente -y en concordancia a lo señalado en el Catálogo de Deterioros de Pavimentos, contenido en el anexo del Volumen N^o 7 del Manual de Carreteras-, por causas relativas a una incorrecta ejecución de las obras, las situaciones objetadas vulneran las técnicas y el arte de la construcción, según lo dispuesto en el artículo 5.5.1 de OGUC, así como también el principio de control contenido en los artículos 3^o y 11 de la ley N^o 18.575.

Imagen N°:	13
Fecha captura:	4 de agosto de 2021.
Ubicación:	Calle Rafael Sotomayor.
Contenido:	Agrietamiento longitudinal del pavimento.

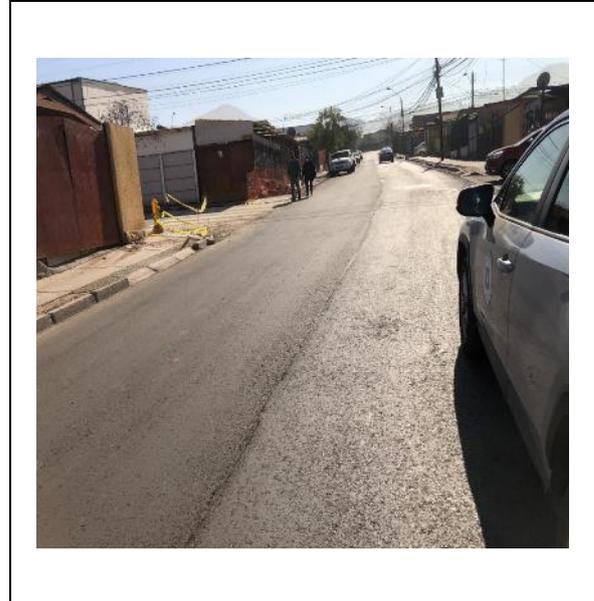
Imagen N°:	14
Fecha captura:	4 de agosto de 2021.
Ubicación:	Calle Rafael Sotomayor.
Contenido:	Agrietamiento longitudinal del pavimento.

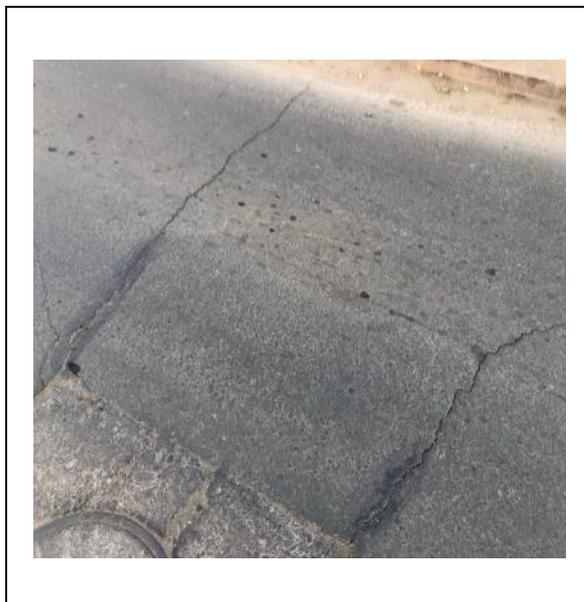
Imagen N°:	15
Fecha captura:	27 de julio de 2021.
Ubicación:	Calle del Río.
Contenido:	Agrietamiento transversal y longitudinal del pavimento.

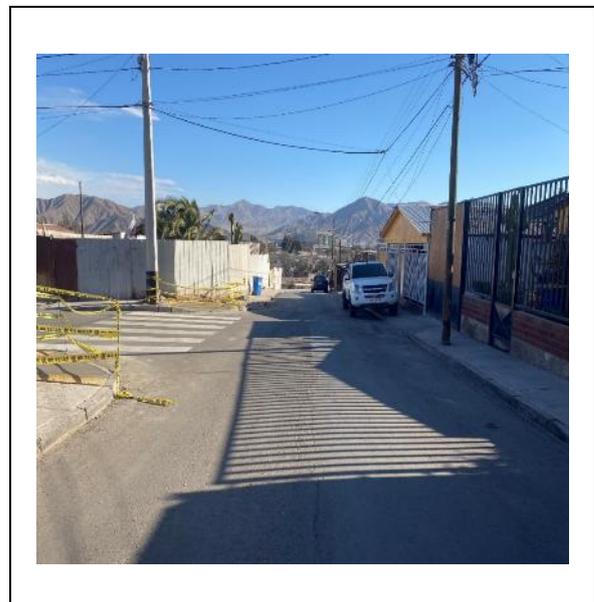
Imagen N°:	16
Fecha captura:	4 de agosto de 2021.
Ubicación:	Calle Guacolda
Contenido:	Agrietamiento longitudinal del pavimento.

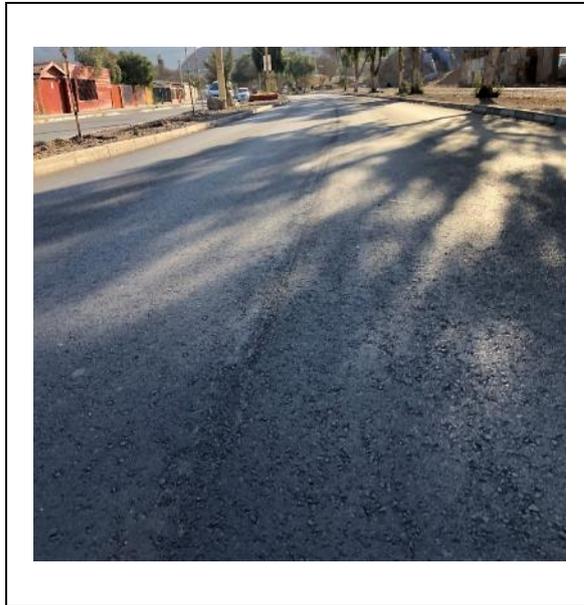
Imagen N°:	17
Fecha captura:	4 de agosto de 2021.
Ubicación:	Avenida Circunvalación.
Contenido:	Desgaste superficial y agrietamiento longitudinal en el pavimento.

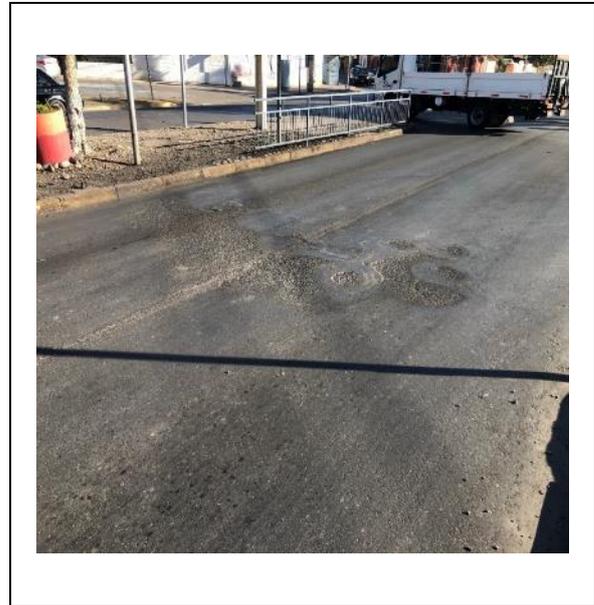
Imagen N°:	18
Fecha captura:	4 de agosto de 2021.
Ubicación:	Avenida Circunvalación.
Contenido:	Desgaste superficial en el pavimento.

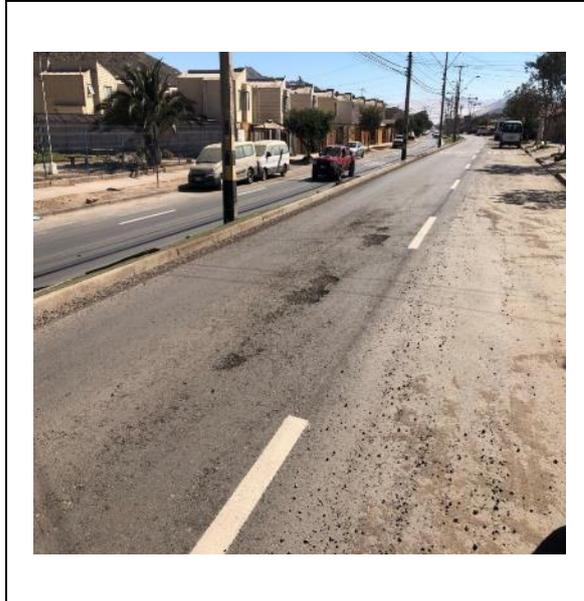
Imagen N°:	21
Fecha captura:	28 de julio de 2021.
Ubicación:	Avenida El Palomar.
Contenido:	Existencia de baches en la calzada.

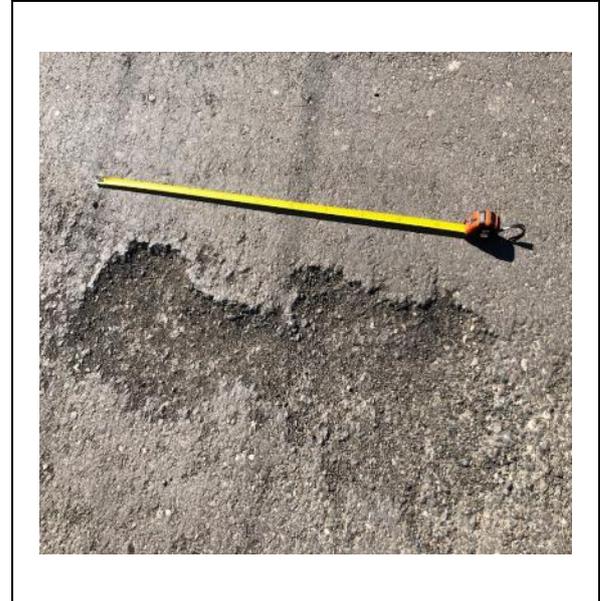
Imagen N°:	22
Fecha captura:	28 de julio de 2021.
Ubicación:	Avenida El Palomar.
Contenido:	Existencia de baches en la calzada.

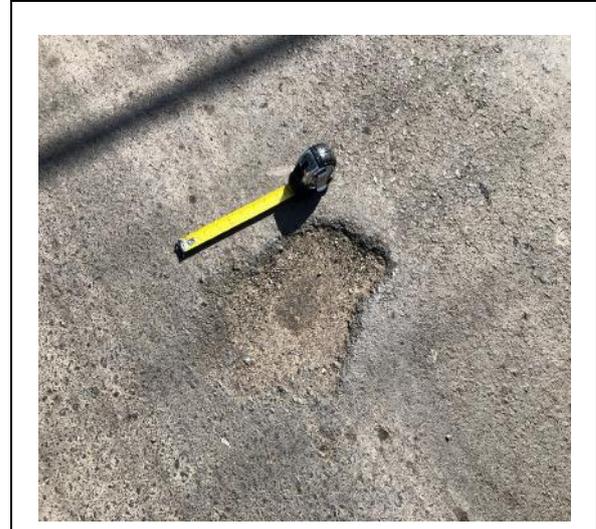
Imagen N°:	26
Fecha captura:	4 de agosto de 2021.
Ubicación:	Calle General Baquedano.
Contenido:	Existencia de baches en la calzada.

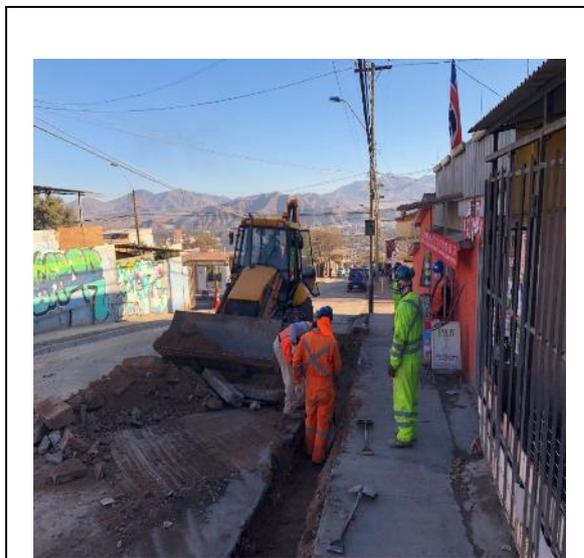
Imagen N°:	27
Fecha captura:	28 de julio de 2021.
Ubicación:	Calle Pablo Neruda.
Contenido:	Rotura de pavimento asfáltico para la instalación de soleras.

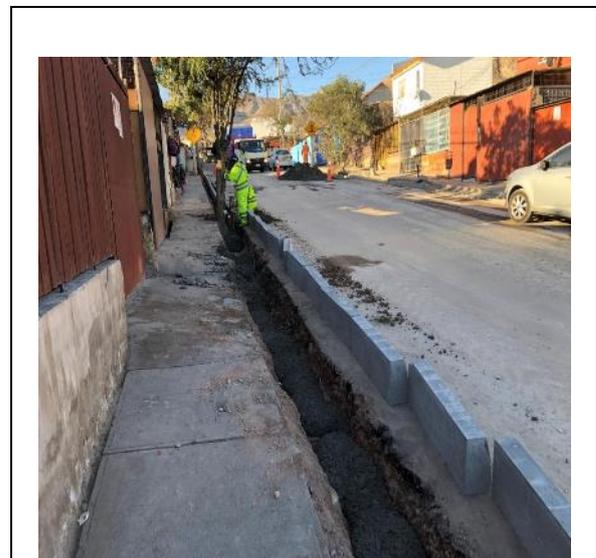
Imagen N°:	28
Fecha captura:	28 de julio de 2021.
Ubicación:	Calle Pablo Neruda.
Contenido:	Rotura de pavimento asfáltico para la instalación de soleras.

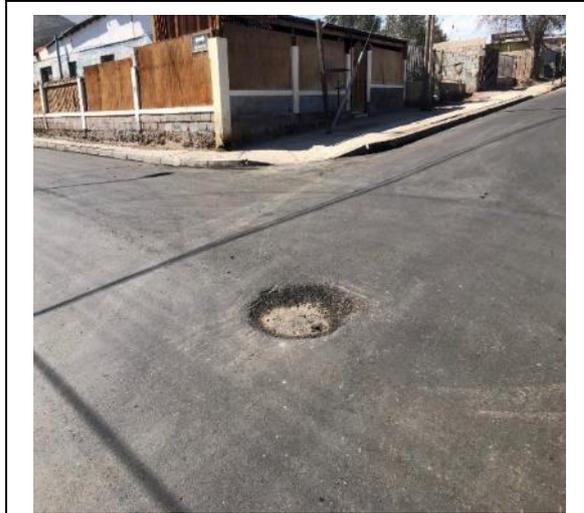
Se observaron deficiencias en la instalación y nivelación de tapas de cámaras de inspección de alcantarillado público, situación que no se ajusta a lo indicado en el título “Colocación y Compactación de la Mezcla Asfáltica” contenido en las especificaciones técnicas del proyecto en comento, el cual indica -en lo que importa- que se considera en la ejecución de los trabajos la nivelación de las tapas de cámaras de alcantarillado y agua potable públicos o de otros servicios, que queden ubicadas dentro de las calzadas intervenidas, las que deberán quedar a

Imagen N°:	29
Fecha captura:	3 de agosto de 2021.
Ubicación:	Calle A. Cortínez.
Contenido:	Deficiencias detectadas en las tapas de cámaras de inspección emplazadas en el pavimento.

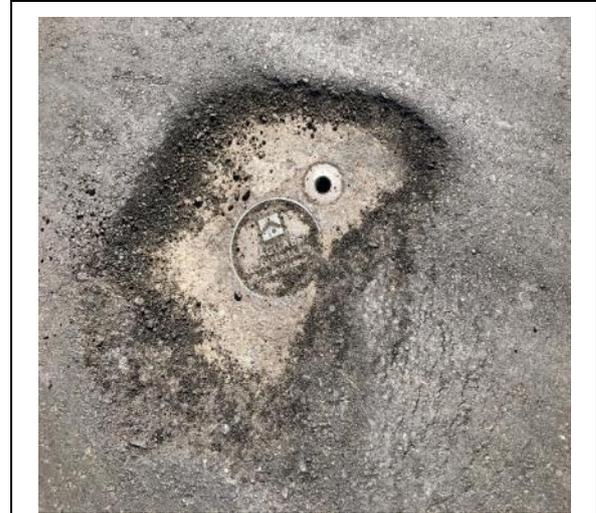
Imagen N°:	30
Fecha captura:	3 de agosto de 2021.
Ubicación:	Calle A. Cortínez.
Contenido:	Deficiencias detectadas en las tapas de cámaras de inspección emplazadas en el pavimento.

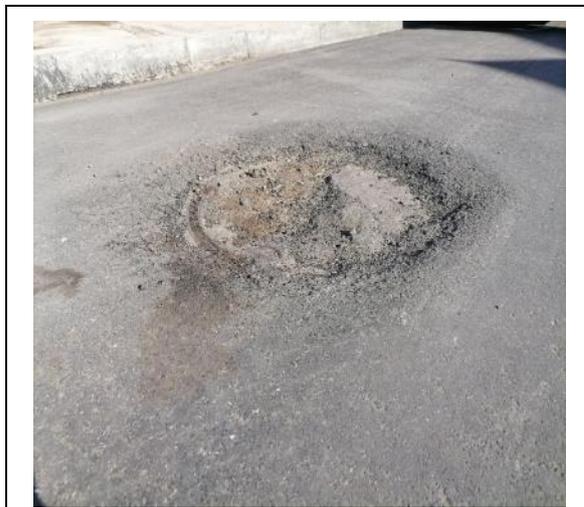
Imagen N°:	31
Fecha captura:	3 de agosto de 2021.
Ubicación:	Calle El Cerro.
Contenido:	Deficiencias detectadas en las tapas de cámaras de inspección emplazadas en el pavimento.

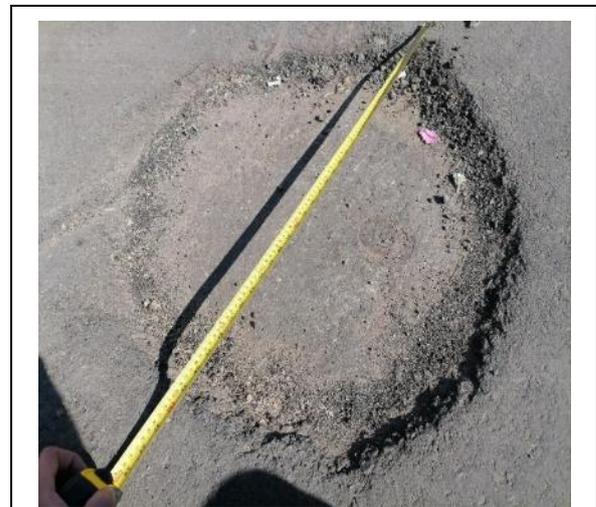
Imagen N°:	32
Fecha captura:	3 de agosto de 2021.
Ubicación:	Calle El Cerro.
Contenido:	Deficiencias detectadas en las tapas de cámaras de inspección emplazadas en el pavimento.

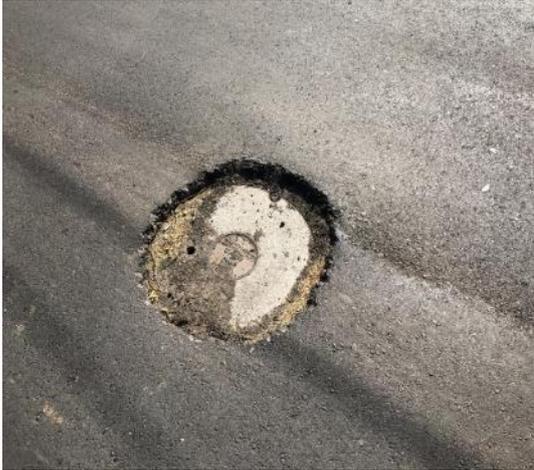
Imagen N°:	33
Fecha captura:	4 de agosto de 2021.
Ubicación:	Av. Ejército.
Contenido:	Deficiencias detectadas en las tapas de cámaras de inspección emplazadas en el pavimento.

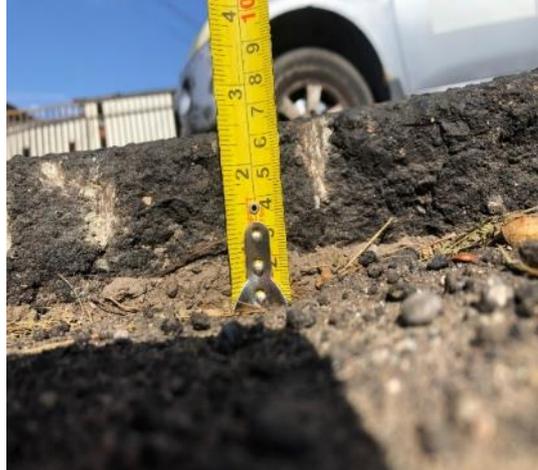
Imagen N°:	34
Fecha captura:	4 de agosto de 2021.
Ubicación:	Av. Ejército.
Contenido:	Deficiencias detectadas en las tapas de cámaras de inspección emplazadas en el pavimento.

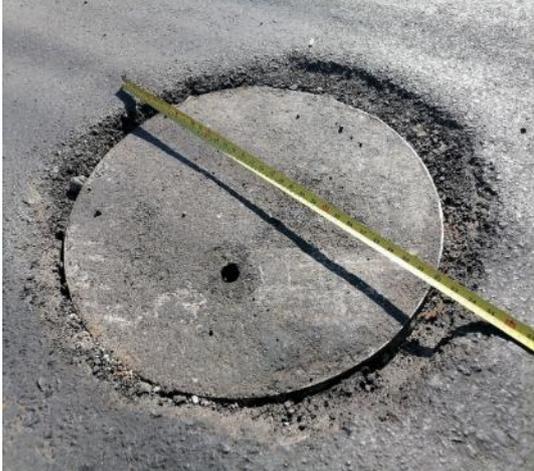
Imagen N°:	35
Fecha captura:	3 de agosto de 2021.
Ubicación:	Calle Aurora de Chile.
Contenido:	Deficiencias detectadas en las tapas de cámaras de inspección emplazadas en el pavimento.

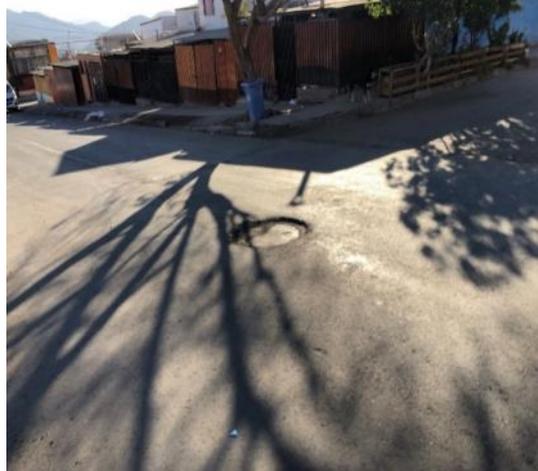
Imagen N°:	36
Fecha captura:	28 de julio de 2021.
Ubicación:	Calle Grumete Venancio Díaz.
Contenido:	Deficiencias detectadas en las tapas de cámaras de inspección emplazadas en el pavimento.

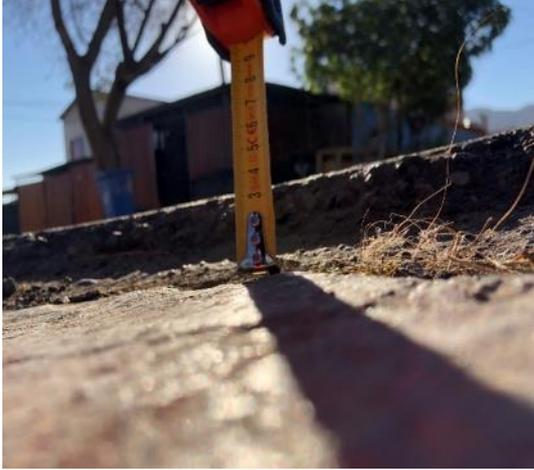
Imagen N°:	37
Fecha captura:	28 de julio de 2021.
Ubicación:	Calle Grumete Venancio Díaz.
Contenido:	Deficiencias detectadas en las tapas de cámaras de inspección emplazadas en el pavimento.

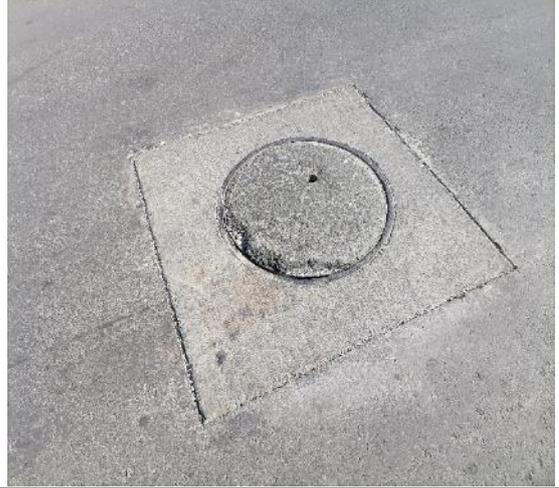
Imagen N°:	38
Fecha captura:	3 de agosto de 2021.
Ubicación:	Calle 19 de mayo.
Contenido:	Deficiencias detectadas en las tapas de cámaras de inspección emplazadas en el pavimento.

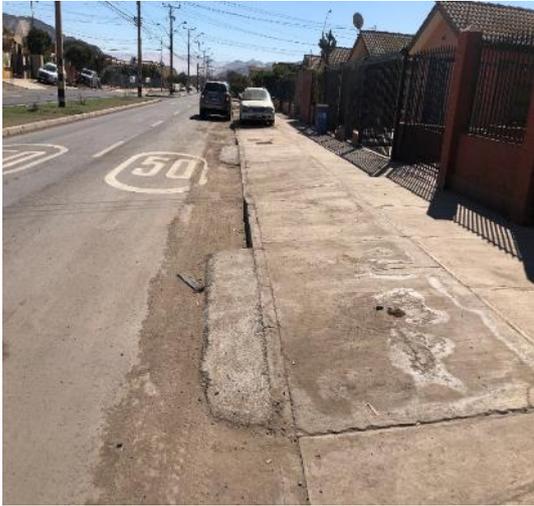
Imagen N°:	39
Fecha captura:	28 de julio de 2021.
Ubicación:	Av. El Palomar.
Contenido:	Falencias en el rebaje de soleras.
