CONTRALORÍA REGIONAL DE ATACAMA
UNIDAD DE CONTROL EXTERNO

INFORME FINAL

MUNICIPALIDAD DE COPIAPÓ

INFORME N° 613 / 2021

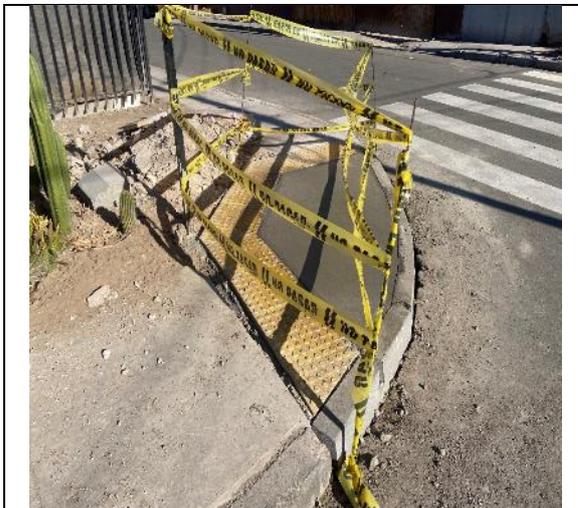
Imagen N°:	51
Fecha captura:	4 de agosto de 2021.
Ubicación:	Calle Guacolda.
Contenido:	Deficiencias en la señalización y seguridad vial.

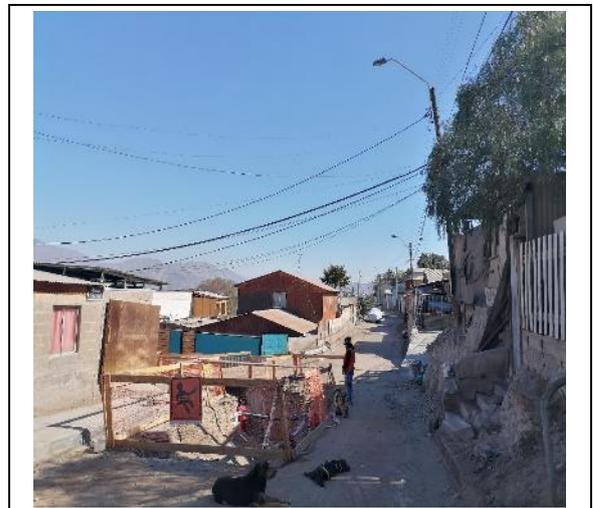
Imagen N°:	52
Fecha captura:	3 de agosto de 2021.
Ubicación:	Calle Oriente.
Contenido:	Deficiencias en la señalización y seguridad vial.

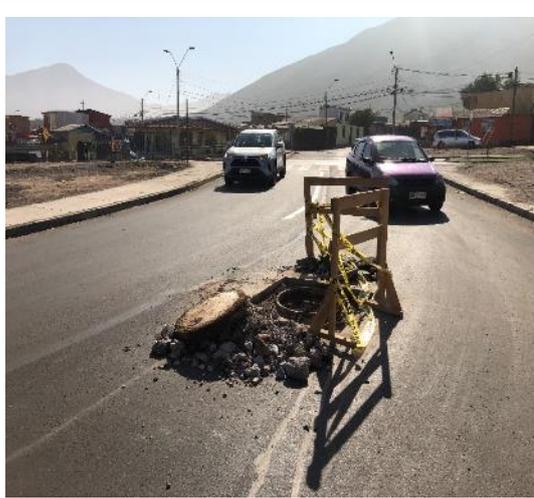
Imagen N°:	53
Fecha captura:	4 de agosto de 2021.
Ubicación:	Calle Federico Errazuriz Echaurren.
Contenido:	Deficiencias en la señalización y seguridad vial.

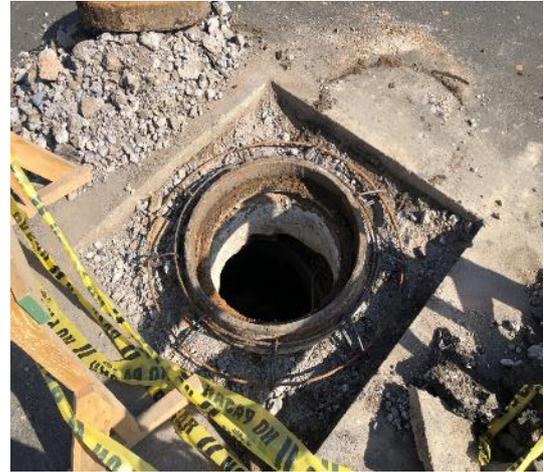
Imagen N°:	54
Fecha captura:	4 de agosto de 2021.
Ubicación:	Calle Federico Errazuriz Echaurren.
Contenido:	Deficiencias en la señalización y seguridad vial.

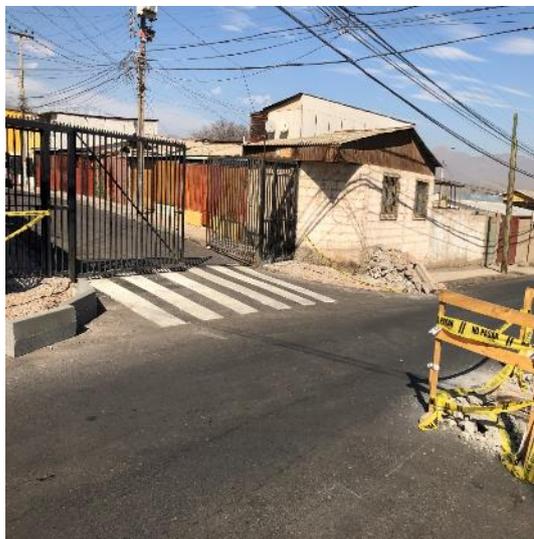
Imagen N°:	55
Fecha captura:	4 de agosto de 2021.
Ubicación:	Calle Federico Errazuriz Echaurren.
Contenido:	Deficiencias en la señalización y seguridad vial.

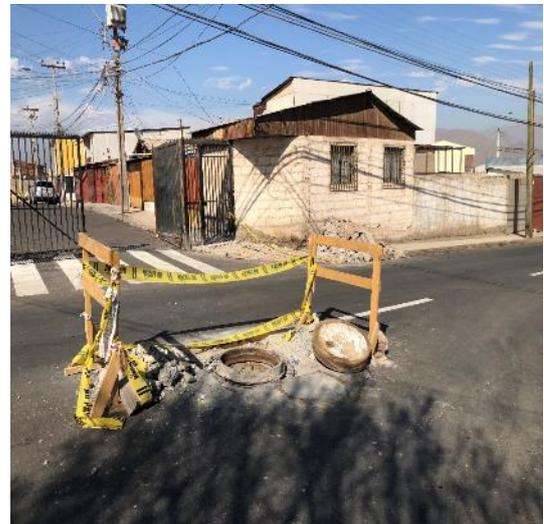
Imagen N°:	56
Fecha captura:	4 de agosto de 2021.
Ubicación:	Calle Federico Errazuriz Echaurren.
Contenido:	Deficiencias en la señalización y seguridad vial.
