# INFORME FINAL

## SERVICIO DE SALUD ATACAMA

INFORME N° 735/2020  
23 DE ABRIL DE 2021

INFORME FINAL N° 735, DE 2020, SOBRE  
AUDITORÍA DE INVERSIÓN EN  
INFRAESTRUCTURA A LA OBRA  
“REPOSICIÓN HOSPITAL COMUNITARIO  
DE HUASCO”, EN EL SERVICIO DE  
SALUD ATACAMA.

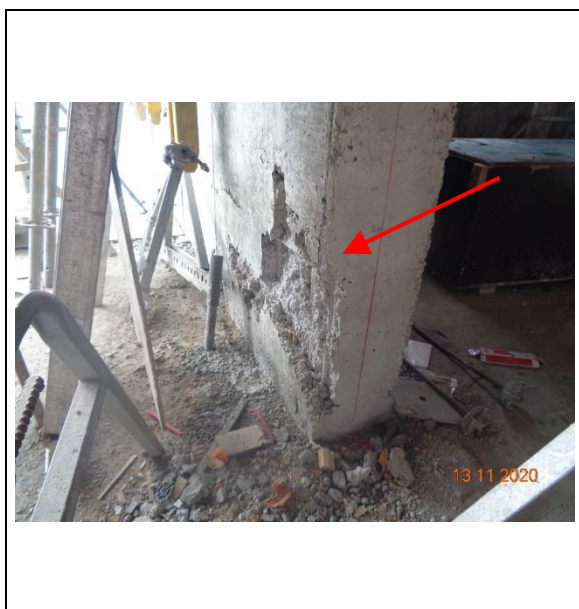
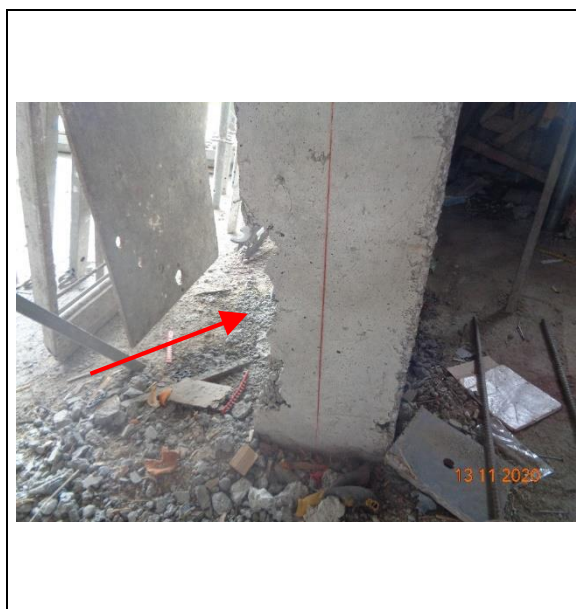
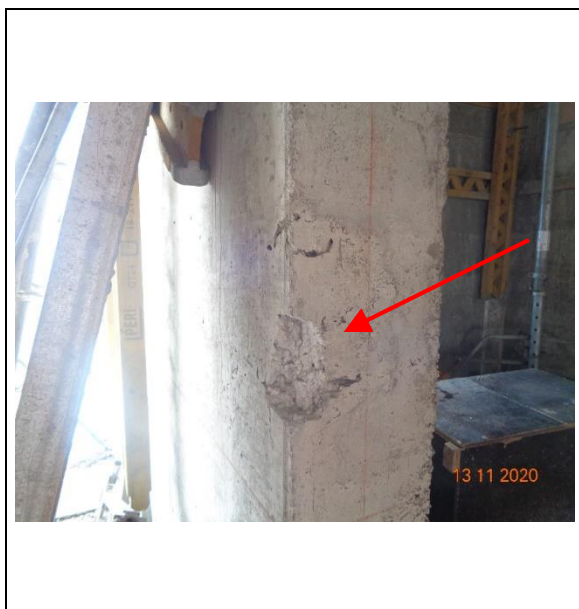
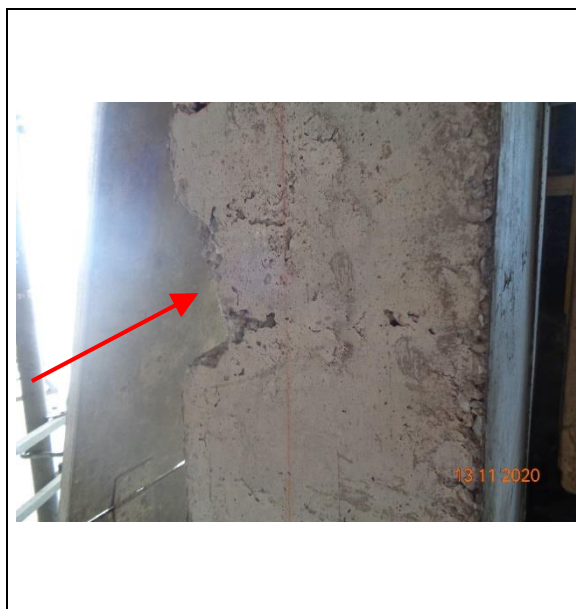
Se constató la existencia de degradación y desmoronamiento de material en el pilar de hormigón armado ubicado en la intersección de los ejes 9 y B1, del tercer nivel del edificio A, en contravención a las técnicas y al arte de la construcción y a lo dispuesto en el artículo 5.5.1 de la Ordenanza General de Urbanismo y Construcciones, OGUC, sancionada por el decreto N° 47, de 1992, del Ministerio de Vivienda y Urbanismo, además del principio de control contenido en los artículos 3° y 11 de la ley N° 18.575, Orgánica Constitucional de Bases Generales de la Administración del Estado.. Ver fotografías N°s 1 a la 4 del Anexo N° 4.

Fotografía N°:	1
Fecha captura:	13 de noviembre de 2020.
Ubicación:	Intersección eje 9 – eje B1 Edificio A – Tercer Nivel.
Contenido:	Degradación pilar de hormigón armado.

Fotografía N°:	2
Fecha captura:	13 de noviembre de 2020
Ubicación:	Intersección eje 9 – eje B1 Edificio A – Tercer Nivel.
Contenido:	Degradación pilar de hormigón armado.

Fotografía N°:	3
Fecha captura:	13 de noviembre de 2020.
Ubicación:	Intersección eje 9 – eje B1 Edificio A – Tercer Nivel.
Contenido:	Degradación pilar de hormigón armado.

Fotografía N°:	4
Fecha captura:	13 de noviembre de 2020.
Ubicación:	Intersección eje 9 – eje B1 Edificio A – Tercer Nivel.
Contenido:	Degradación pilar de hormigón armado.

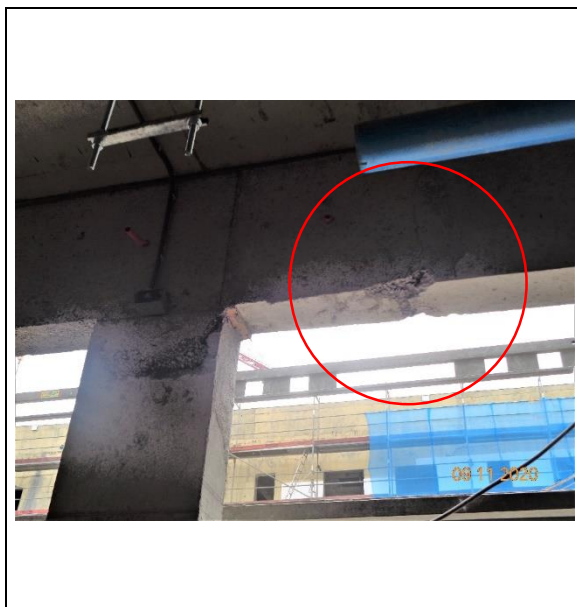
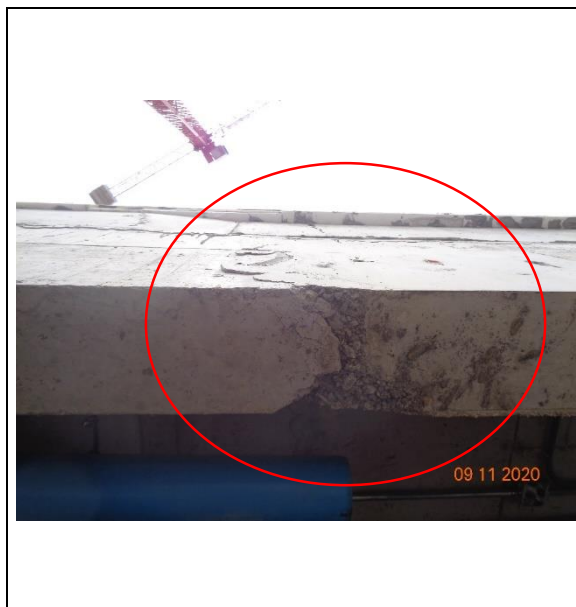
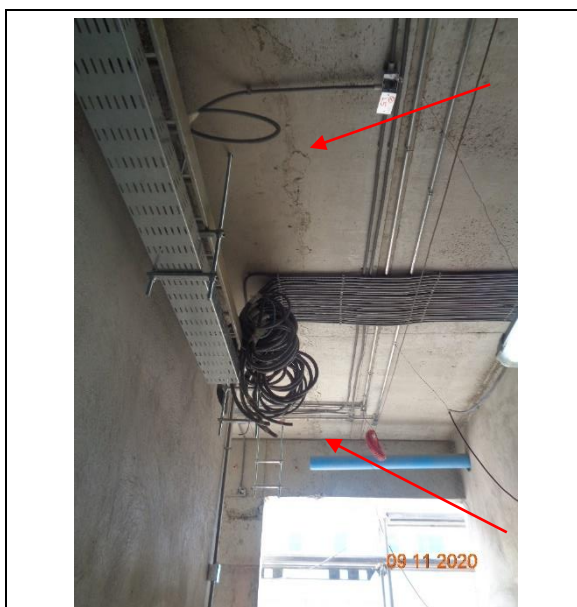
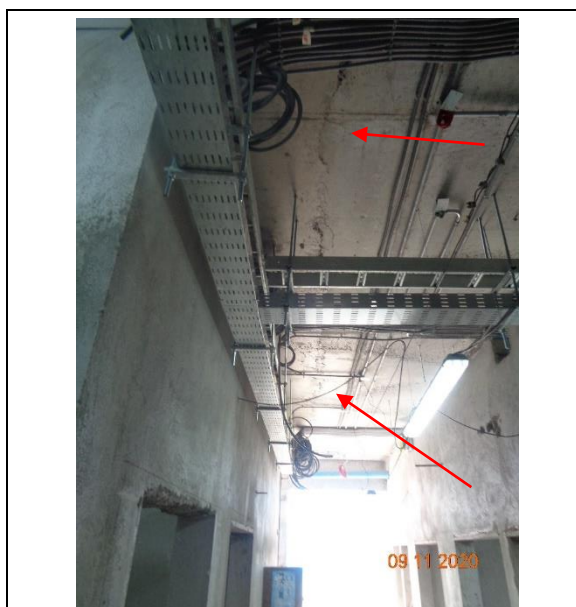
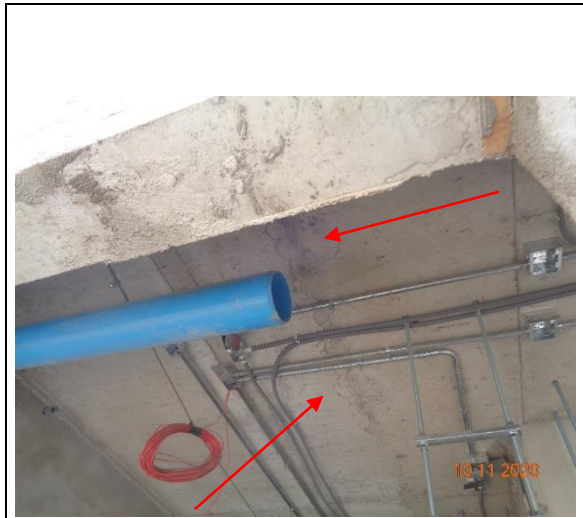
El Servicio de Salud indica en su respuesta, que la referida deficiencia se debería a la programación por etapas del hormigonado para la losa superior del edificio C, agregando que para su reparación se realizó un picado en la zona comprometida, eliminando material suelto y generando el grado de rugosidad necesario para la correcta adherencia del producto aplicado.

Fotografía N°:	8
Fecha captura:	9 de noviembre de 2020.
Ubicación:	Edificio C.
Contenido:	Fisura parte exterior, inferior e interior viga superior en eje J y losa, hasta el eje P1, entre los ejes 6C y 7C.

Fotografía N°:	9
Fecha captura:	9 de noviembre de 2020.
Ubicación:	Edificio C.
Contenido:	Fisura parte exterior, inferior e interior viga superior en eje J y losa, hasta el eje P1, entre los ejes 6C y 7C.

Fotografía N°:	10
Fecha captura:	9 de noviembre de 2020.
Ubicación:	Edificio C.
Contenido:	Fisura parte exterior, inferior e interior viga superior en eje J y losa, hasta el eje P1, entre los ejes 6C y 7C.

Fotografía N°:	11
Fecha captura:	9 de noviembre de 2020.
Ubicación:	Edificio C.
Contenido:	Fisura parte exterior, inferior e interior viga superior en eje J y losa, hasta el eje P1, entre los ejes 6C y 7C.

Fotografía N°:	13
Fecha captura:	10 de noviembre de 2020.
Ubicación:	Edificio C.
Contenido:	Fisura parte exterior, inferior e interior viga superior en eje J y losa, hasta el eje P1, entre los ejes 6C y 7C.

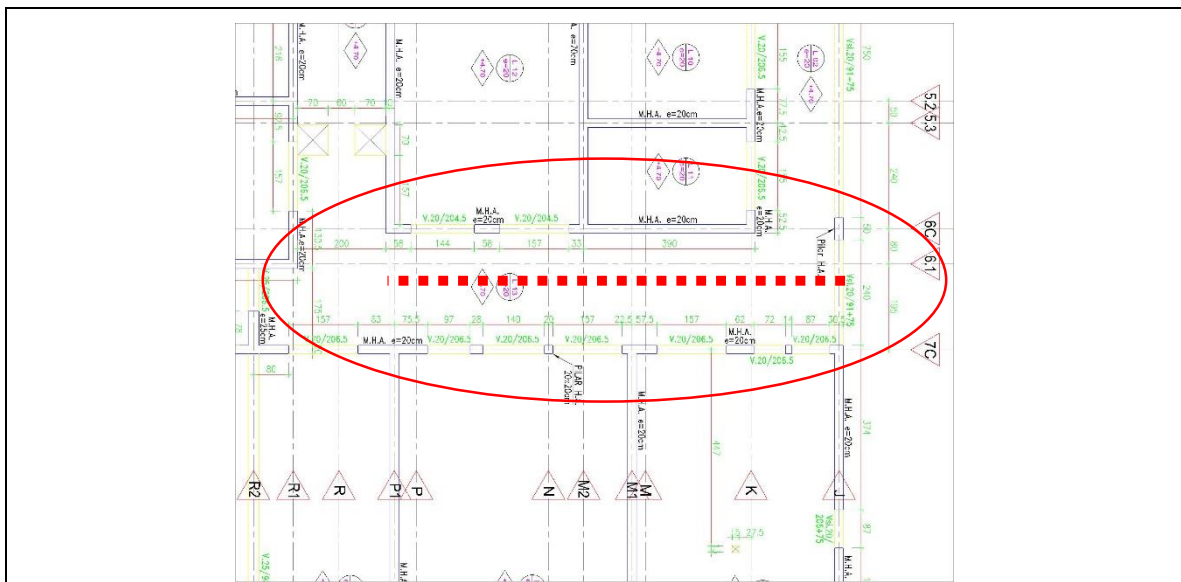
Imagen N°:	3
Fecha captura:	No aplica.
Ubicación:	Edificio C.
Contenido:	Extensión de la fisura. Lámina RHCH_2-EST-21_ETAPA-G

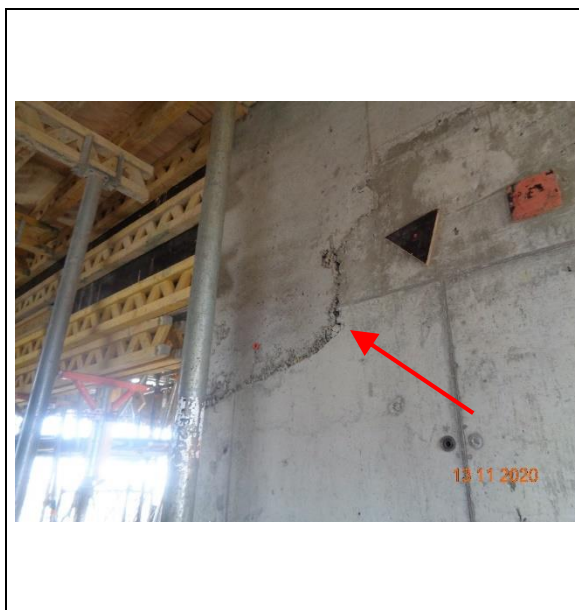
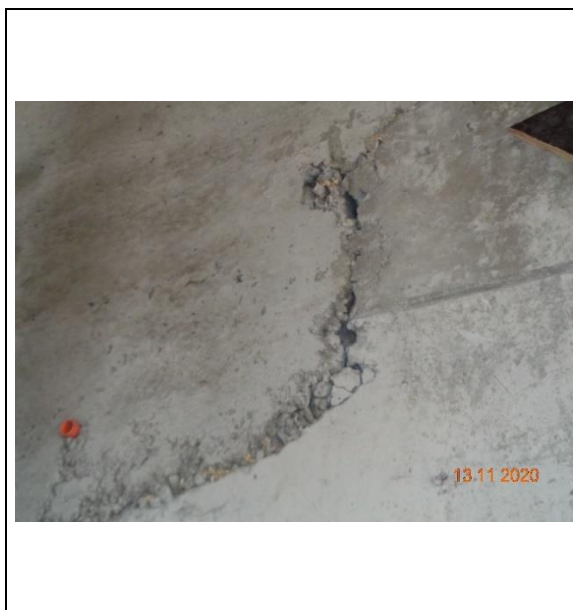
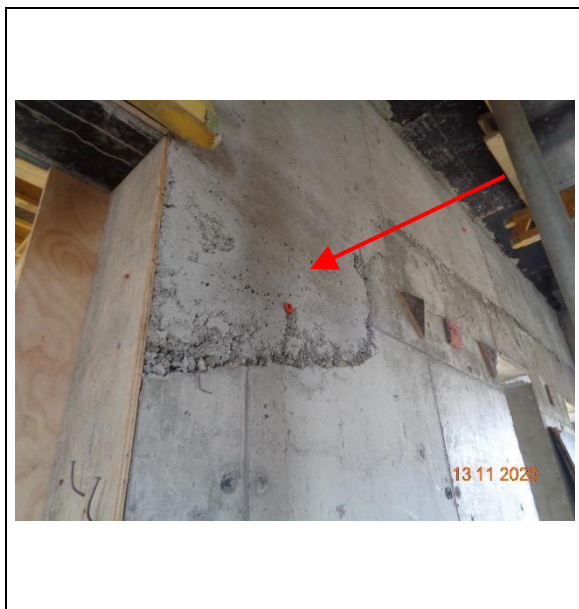
Fotografía N°:	22
Fecha captura:	13 de noviembre de 2020.
Ubicación:	Intersección del eje D y 11, del edificio A, segundo nivel.
Contenido:	Segregaciones en muros, pilares y losas de hormigón armado.

Fotografía N°:	23
Fecha captura:	13 de noviembre de 2020.
Ubicación:	Intersección del eje D y 11, del edificio A, segundo nivel.
Contenido:	Segregaciones en muros, pilares y losas de hormigón armado.

Fotografía N°:	24
Fecha captura:	13 de noviembre de 2020.
Ubicación:	Intersección del eje D y 11, del edificio A, segundo nivel.
Contenido:	Segregaciones en muros, pilares y losas de hormigón armado.

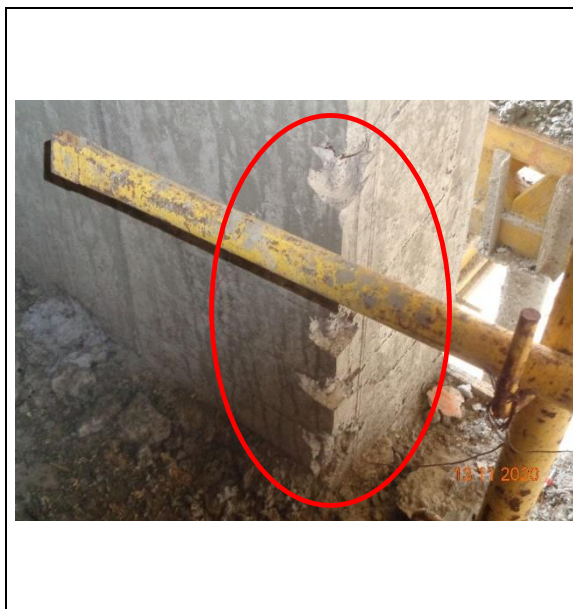
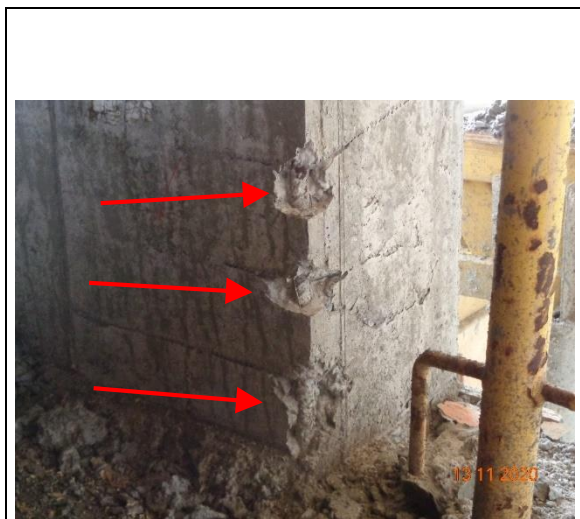
Fotografía N°:	25
Fecha captura:	13 de noviembre de 2020.
Ubicación:	Intersección del eje 4 y B1, del edificio A, segundo nivel.
Contenido:	Segregaciones en muros, pilares y losas de hormigón armado.

Fotografía N°:	26
Fecha captura:	13 de noviembre de 2020.
Ubicación:	Intersección del eje 4 y B1, del edificio A, segundo nivel.
Contenido:	Segregaciones en muros, pilares y losas de hormigón armado.

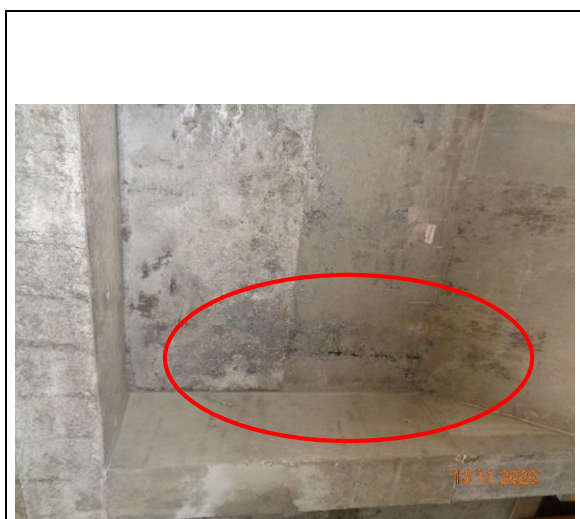
Fotografía N°:	28
Fecha captura:	13 de noviembre de 2020.
Ubicación:	Intersección del eje 8 y E, del edificio A, segundo nivel.
Contenido:	Segregaciones en muros, pilares y losas de hormigón armado.

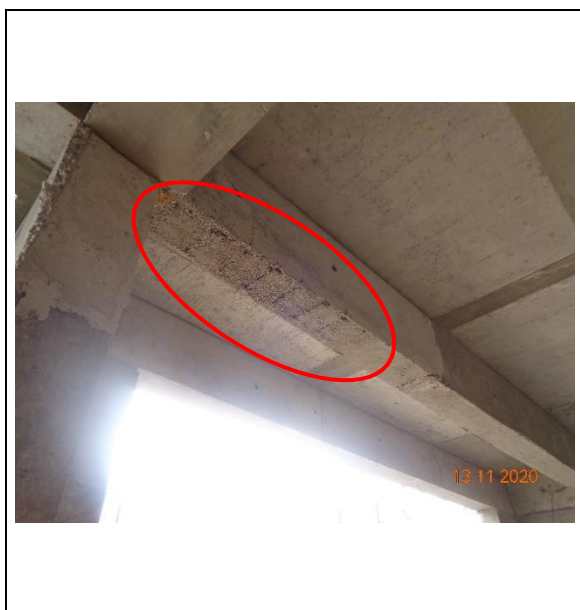
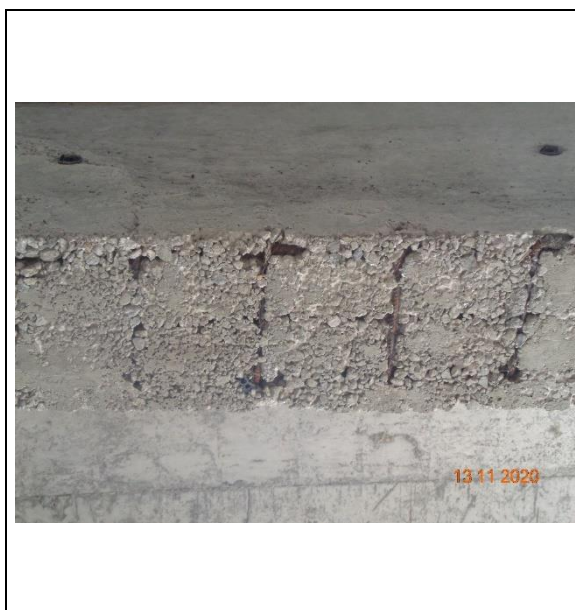
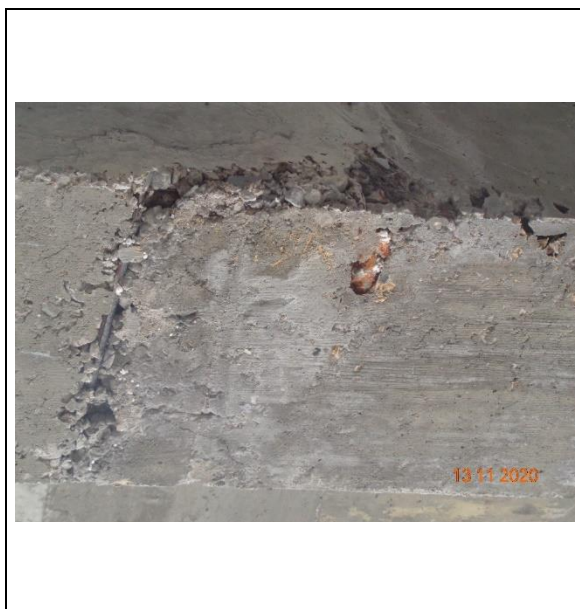
Fotografía N°:	30
Fecha captura:	13 de noviembre de 2020.
Ubicación:	Eje B, entre los ejes 11 y 12, del edificio A, tercer nivel.
Contenido:	Segregaciones en muros, pilares y losas de hormigón armado.

Fotografía N°:	31
Fecha captura:	13 de noviembre de 2020.
Ubicación:	Eje B, entre los ejes 11 y 12, del edificio A, tercer nivel.
Contenido:	Segregaciones en muros, pilares y losas de hormigón armado.

Fotografía N°:	32
Fecha captura:	13 de noviembre de 2020.
Ubicación:	Eje B, entre los ejes 11 y 12, del edificio A, tercer nivel.
Contenido:	Segregaciones en muros, pilares y losas de hormigón armado.

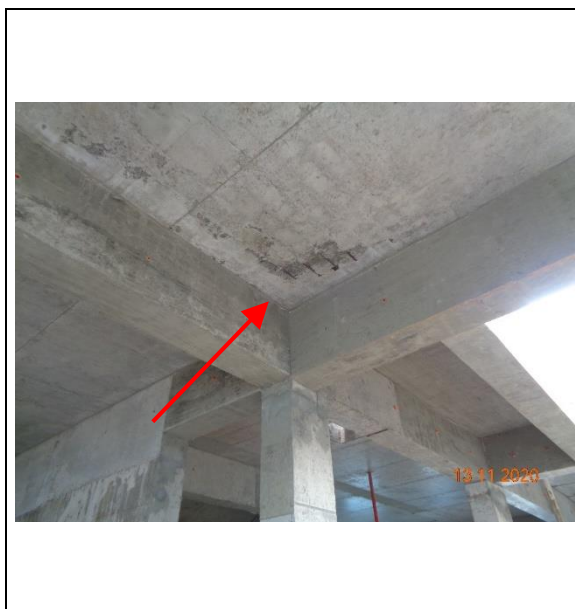
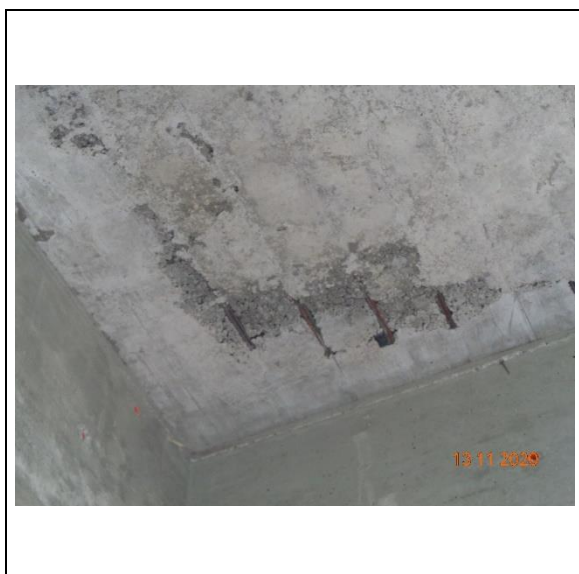
Fotografía N°:	33
Fecha captura:	13 de noviembre de 2020.
Ubicación:	Entre ejes 14 y D, del edificio A, tercer nivel.
Contenido:	Segregaciones en muros, pilares y losas de hormigón armado.

Fotografía N°:	34
Fecha captura:	13 de noviembre de 2020.
Ubicación:	Entre ejes 14 y D, del edificio A, tercer nivel.
Contenido:	Segregaciones en muros, pilares y losas de hormigón armado.

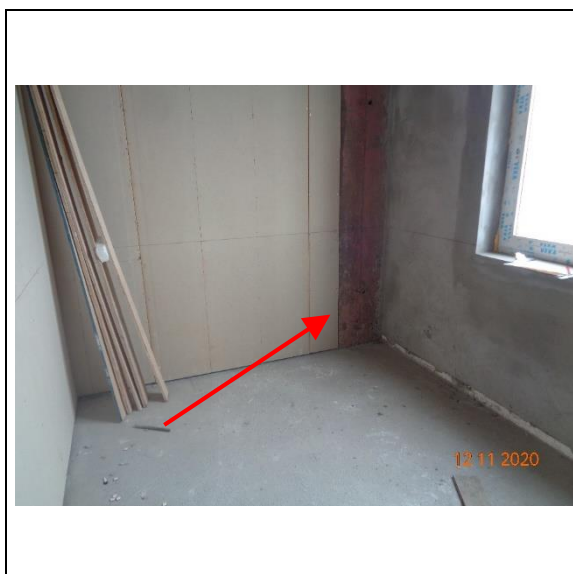
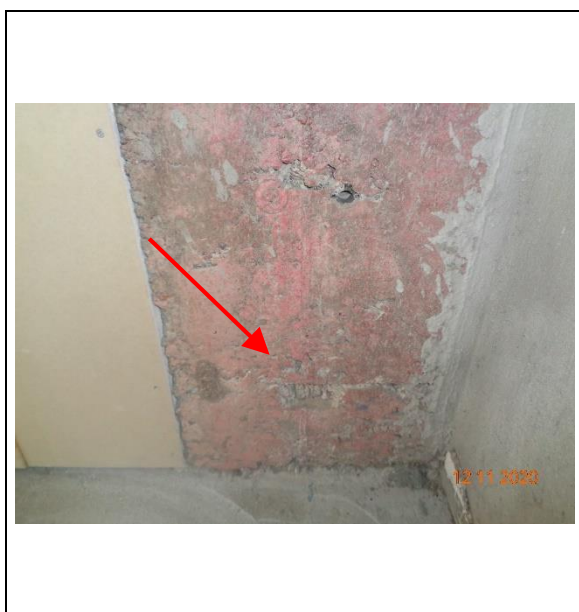
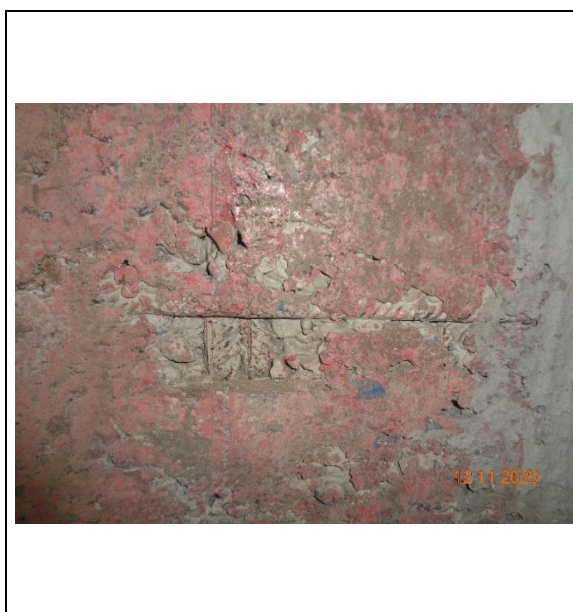
Fotografía N°:	35
Fecha captura:	12 de noviembre de 2020.
Ubicación:	Intersección del eje 19 con el eje E, del edificio B, tercer nivel.
Contenido:	Segregaciones en muros, pilares y losas de hormigón armado.

Fotografía N°:	36
Fecha captura:	12 de noviembre de 2020.
Ubicación:	Intersección del eje 19 con el eje E, del edificio B, tercer nivel.
Contenido:	Segregaciones en muros, pilares y losas de hormigón armado.

Fotografía N°:	37
Fecha captura:	12 de noviembre de 2020.
Ubicación:	Intersección del eje 19 con el eje E, del edificio B, tercer nivel.
Contenido:	Segregaciones en muros, pilares y losas de hormigón armado.

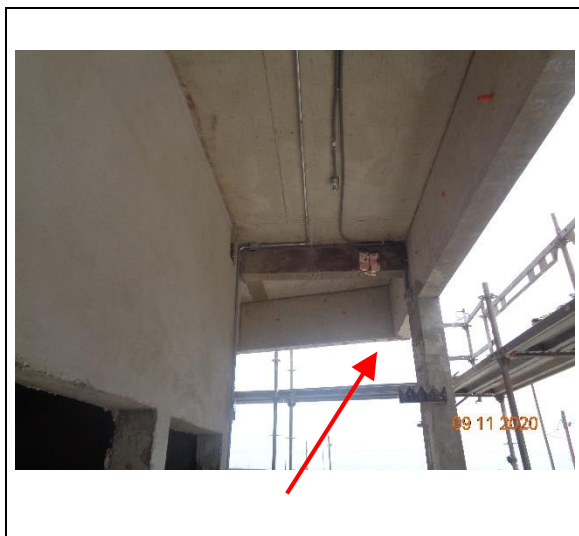
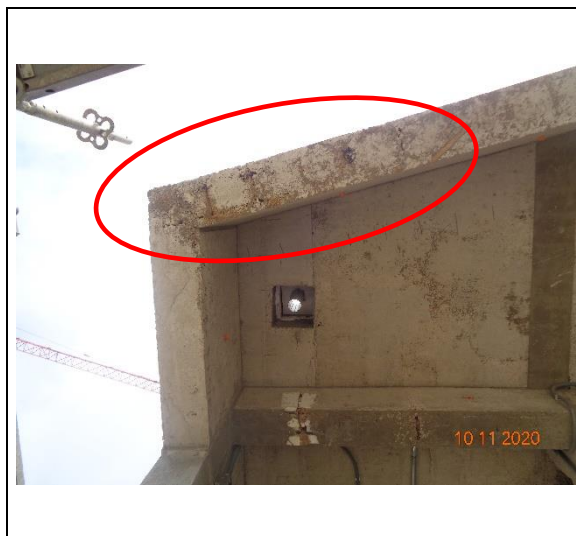
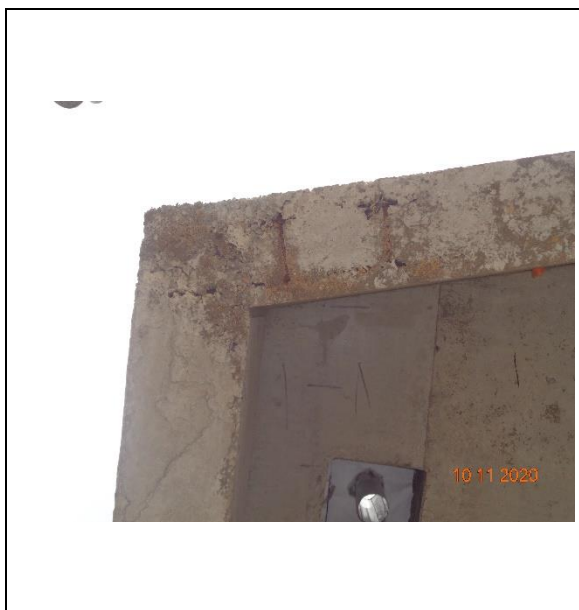
Fotografía N°:	38
Fecha captura:	9 de noviembre de 2020.
Ubicación:	Intersección vigas superiores ejes 1C y J, del edificio C.
Contenido:	Segregaciones en muros, pilares y losas de hormigón armado.

Fotografía N°:	39
Fecha captura:	10 de noviembre de 2020.
Ubicación:	Intersección vigas superiores ejes 1C y J, del edificio C.
Contenido:	Segregaciones en muros, pilares y losas de hormigón armado.

Fotografía N°:	40
Fecha captura:	10 de noviembre de 2020.
Ubicación:	Intersección vigas superiores ejes 1C y J, del edificio C.
Contenido:	Segregaciones en muros, pilares y losas de hormigón armado.

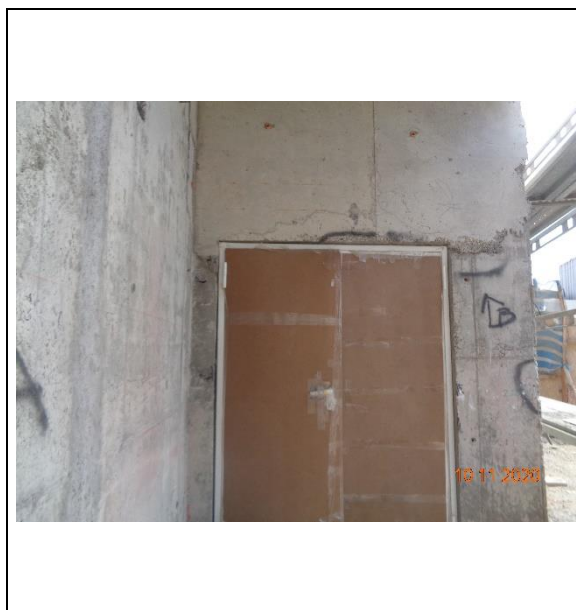
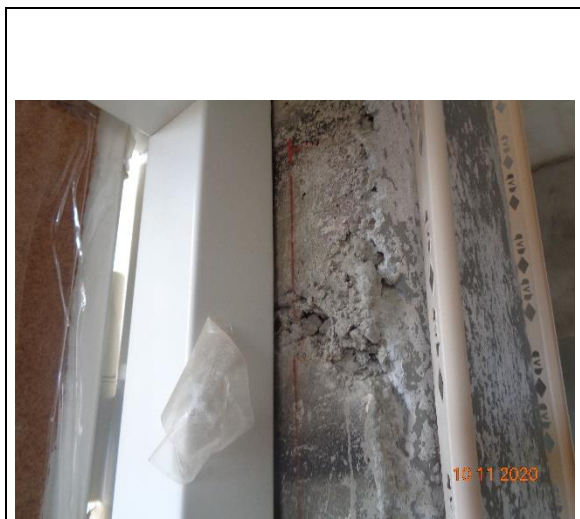
Fotografía N°:	41
Fecha captura:	10 de noviembre de 2020.
Ubicación:	Vano de acceso "Despacho de residuos" del edificio C.
Contenido:	Segregaciones en muros, pilares y losas de hormigón armado.

Fotografía N°:	42
Fecha captura:	10 de noviembre de 2020.
Ubicación:	Vano de acceso "Despacho de residuos" del edificio C.
Contenido:	Segregaciones en muros, pilares y losas de hormigón armado.

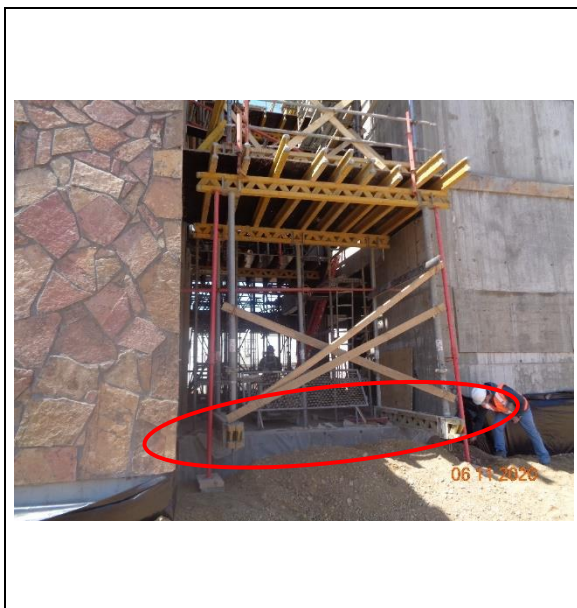
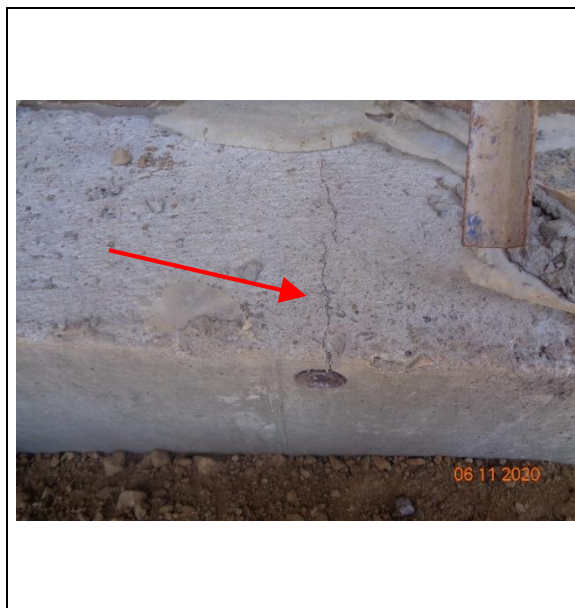
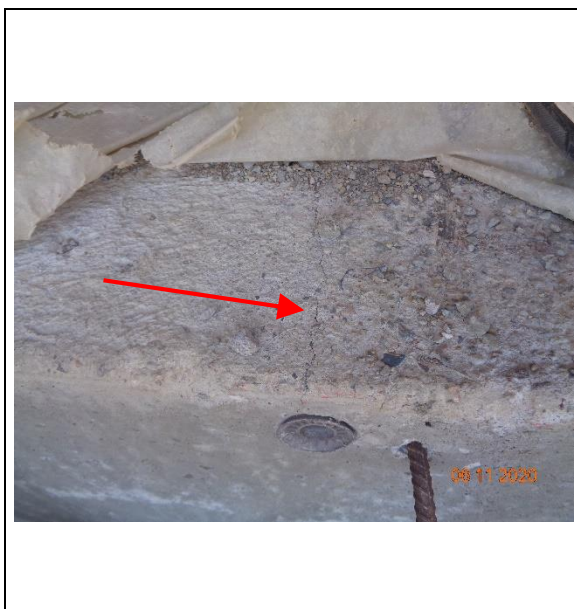
Fotografía N°:	46
Fecha captura:	6 de noviembre de 2020.
Ubicación:	Acceso desde patio interior hacia el edificio A, primer nivel.
Contenido:	Fisuras en elementos de hormigón armado.

Fotografía N°:	47
Fecha captura:	6 de noviembre de 2020.
Ubicación:	Acceso desde patio interior hacia el edificio A, primer nivel.
Contenido:	Fisuras en elementos de hormigón armado.

Fotografía N°:	48
Fecha captura:	6 de noviembre de 2020.
Ubicación:	Acceso desde patio interior hacia el edificio A, primer nivel.
Contenido:	Fisuras en elementos de hormigón armado.

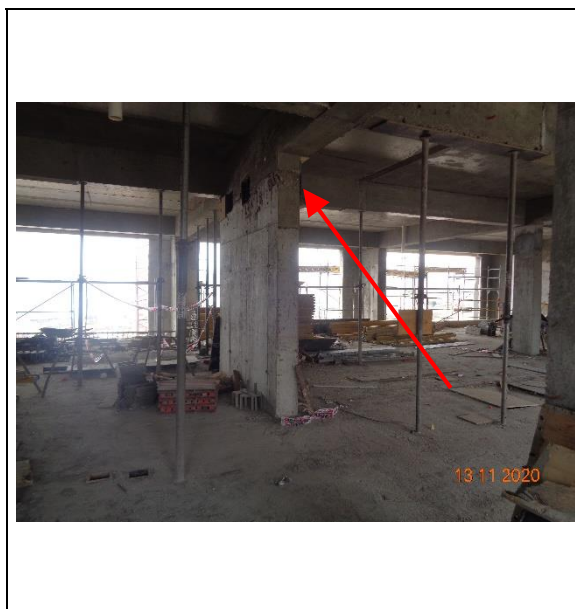
Fotografía N°:	49
Fecha captura:	13 de noviembre de 2020.
Ubicación:	Machón en el eje 11, edificio A, tercer nivel.
Contenido:	Fisuras en elementos de hormigón armado.

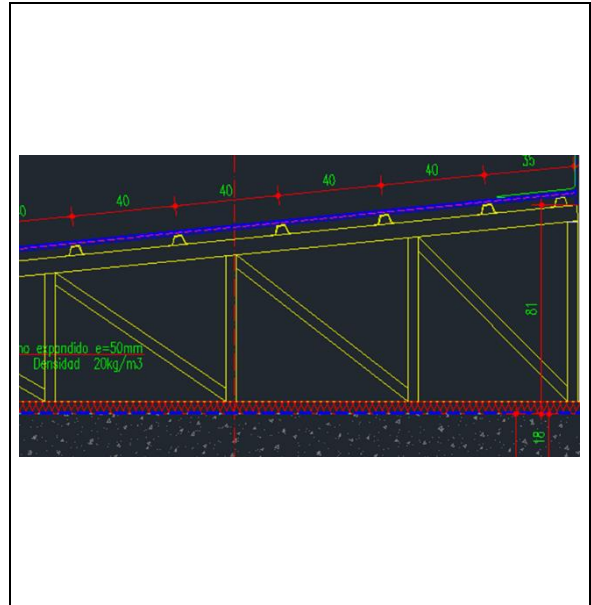
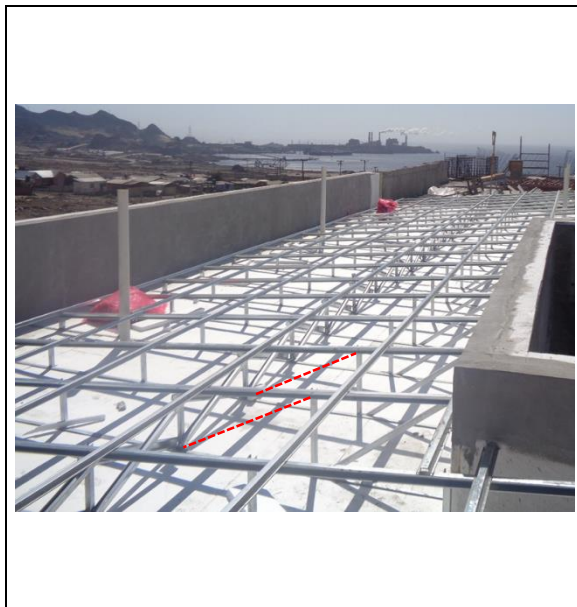
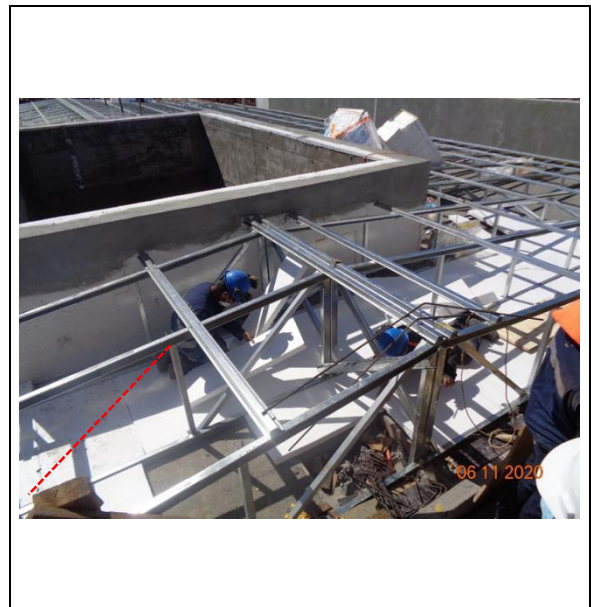
Imagen N°:	5
Fecha captura:	No aplica.
Ubicación:	Techumbre edificio B.
Contenido:	Plano ARQ-404-1, Estructura de cerchas no se ajusta a planimetría

Fotografía N°:	62
Fecha captura:	6 de noviembre de 2020.
Ubicación:	Techumbre edificio B.
Contenido:	Estructura de cerchas no se ajusta a planimetría.

Fotografía N°:	63
Fecha captura:	6 de noviembre de 2020.
Ubicación:	Techumbre edificio B.
Contenido:	Estructura de cerchas no se ajusta a planimetría.

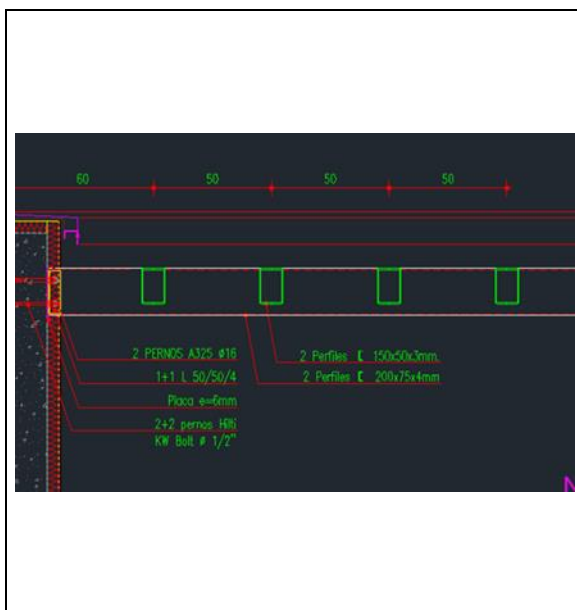
Imagen N°:	6
Fecha captura:	No aplica.
Ubicación:	Edificio A y B.
Contenido:	Plano ARQ-404-1, Vigas metálicas no se ajustan a planimetría ni a especificaciones técnicas.

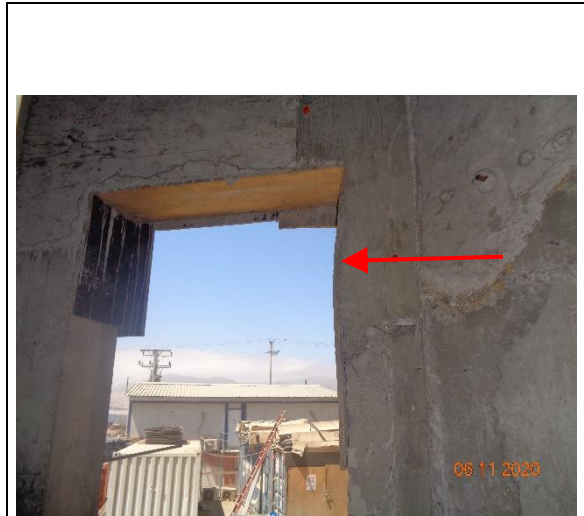
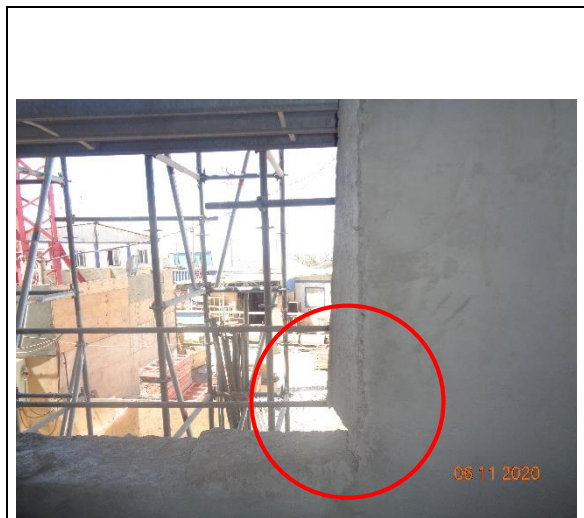
Se visualizaron diferentes vanos de ventanas, en los cuales se evidenció un deficiente afianzamiento del moldaje, lo anterior con el fin de asegurar una correcta ortogonalidad en los paramentos que los conforman, en contravención a las técnicas y al arte de la construcción, según lo dispuesto en el artículo 5.5.1 de la OGUC, así como también el principio de control contenido en los artículos 3° y 11 de la ley N° 18.575. Ver fotografías N°s 67 a la 74 del Anexo N° 4.

En su contestación, el servicio indica que las deficiencias detectadas se produjeron por el exceso de vibrado, ya que éste habría ocasionado el desaplomo de los respectivos moldajes, adicionando en su respuesta que actualmente el exceso de hormigón está siendo retirando y que, hasta el momento, no se han encontrado deficiencias mayores en relación con la armadura del elemento constructivo, continuando con su reparación.

Fotografía N°:	68
Fecha captura:	6 de noviembre de 2020.
Ubicación:	Primer nivel edificio A.
Contenido:	Falta de ortogonalidad en vanos de ventanas.

Fotografía N°:	70
Fecha captura:	6 de noviembre de 2020.
Ubicación:	Segundo nivel edificio B.
Contenido:	Falta de ortogonalidad en vanos de ventanas.

Sobre el particular, atendido que no consta la finalización de las reparaciones de las deficiencias advertidas, se mantiene la observación, correspondiendo que se informe a esta Contraloría Regional el término de las acciones comprometidas, en un plazo no superior a los 60 días hábiles contados desde la recepción del presente informe.

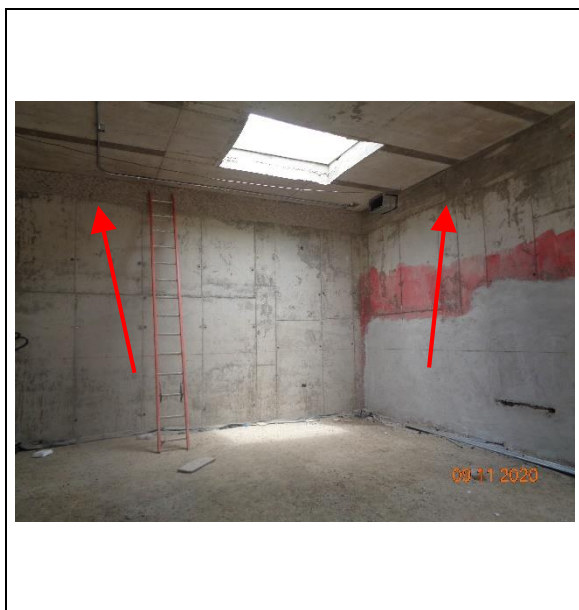
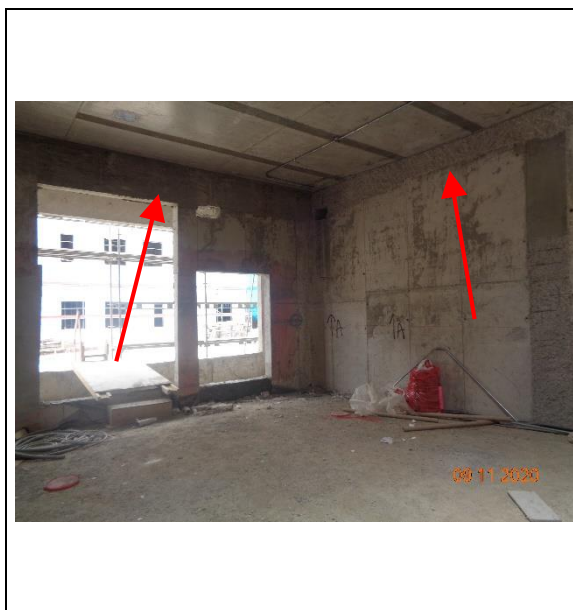
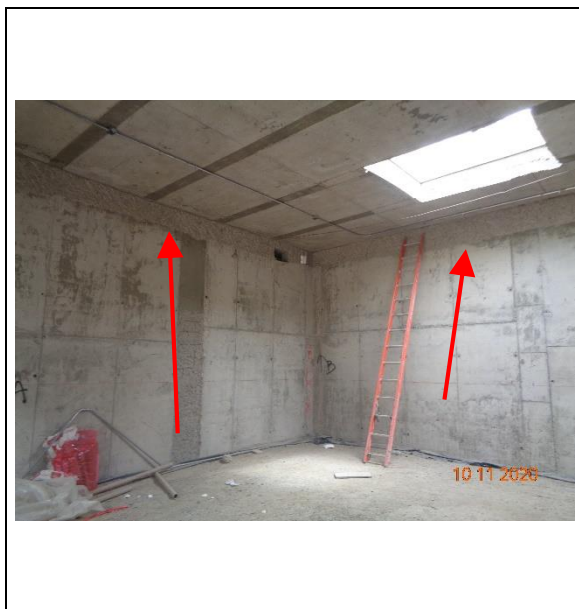
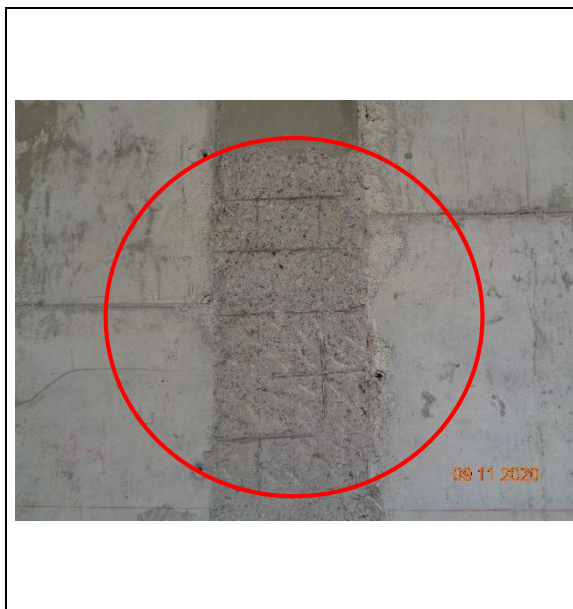
Fotografía N°:	75
Fecha captura:	9 de noviembre de 2020.
Ubicación:	Sala grupo electrógeno y sala de bombas, edificio C.
Contenido:	Enfierradura a la vista.

Fotografía N°:	76
Fecha captura:	9 de noviembre de 2020.
Ubicación:	Sala grupo electrógeno y sala de bombas, edificio C.
Contenido:	Enfierradura a la vista.

Fotografía N°:	77
Fecha captura:	10 de noviembre de 2020.
Ubicación:	Sala grupo electrógeno y sala de bombas, edificio C.
Contenido:	Enfierradura a la vista.

Fotografía N°:	78
Fecha captura:	9 de noviembre de 2020.
Ubicación:	Sala grupo electrógeno y sala de bombas, edificio C.
Contenido:	Enfierradura a la vista.

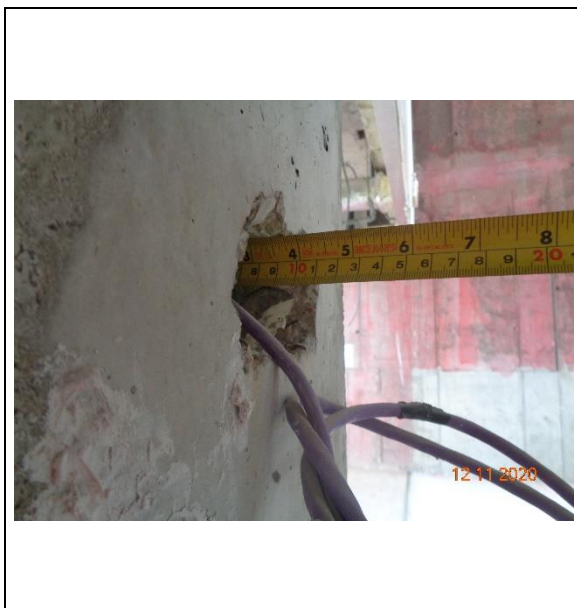
Fotografía N°:	87
Fecha captura:	12 de noviembre de 2020.
Ubicación:	Intersección Ejes 22 y B, segundo nivel, edificio B.
Contenido:	Pilar con sección disminuida en edificio B.

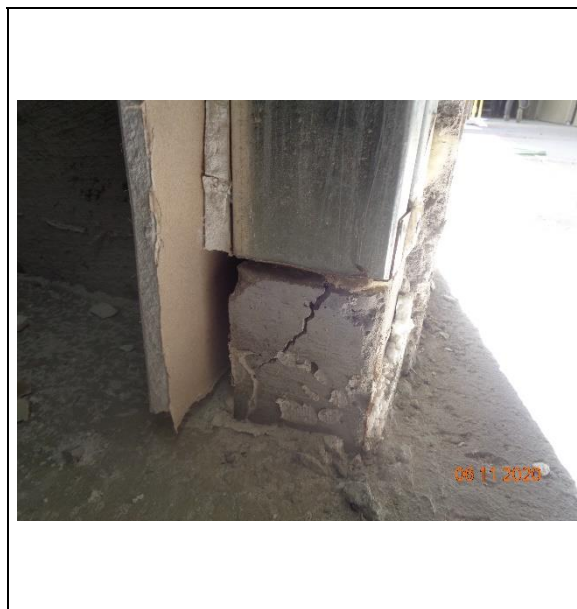
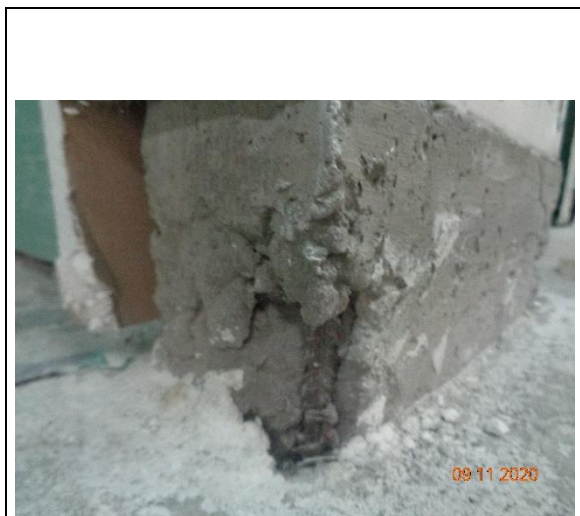
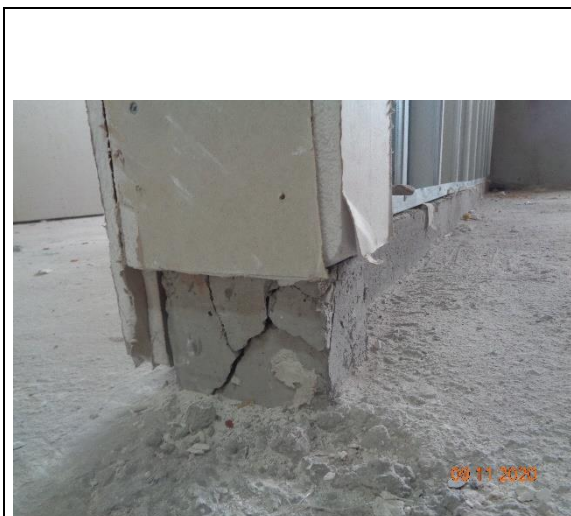
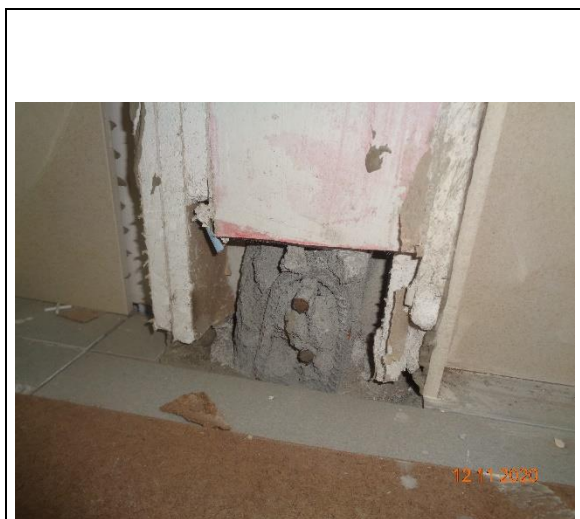
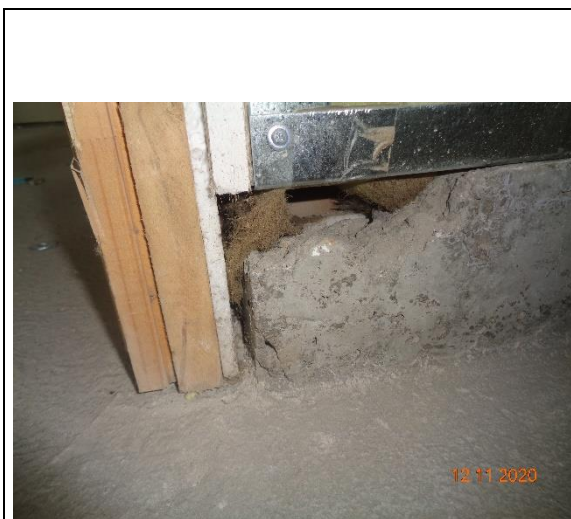
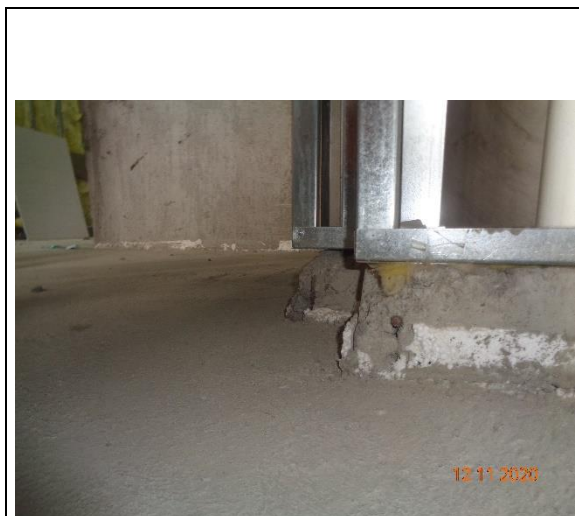
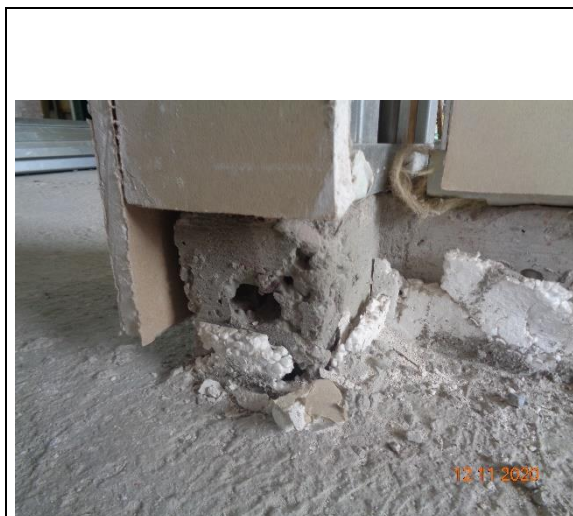
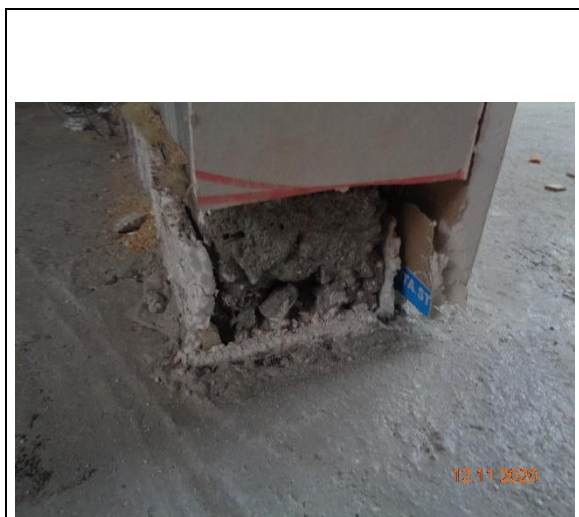
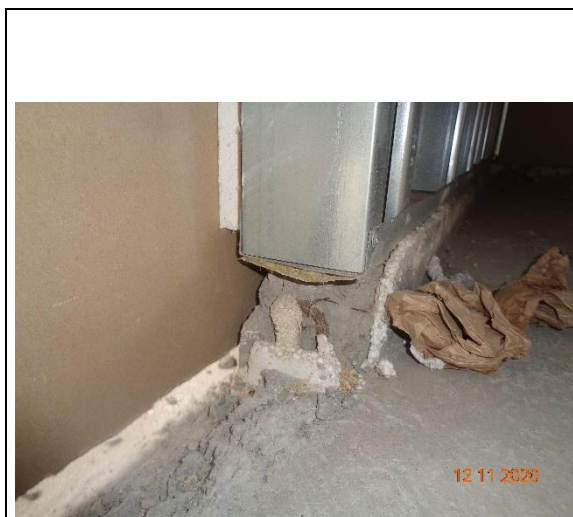
Fotografía N°:	88
Fecha captura:	6 de noviembre de 2020.
Ubicación:	Varios sectores, edificios A y B.
Contenido:	Deficiente ejecución de soleras que reciben los tabiques.

Fotografía N°:	89
Fecha captura:	9 de noviembre de 2020.
Ubicación:	Varios sectores, edificios A y B.
Contenido:	Deficiente ejecución de soleras que reciben los tabiques.

Fotografía N°:	90
Fecha captura:	9 de noviembre de 2020.
Ubicación:	Varios sectores, edificios A y B.
Contenido:	Deficiente ejecución de soleras que reciben los tabiques.

Fotografía N°:	91
Fecha captura:	12 de noviembre de 2020.
Ubicación:	Varios sectores, edificios A y B.
Contenido:	Deficiente ejecución de soleras que reciben los tabiques.

Fotografía N°:	92
Fecha captura:	12 de noviembre de 2020.
Ubicación:	Varios sectores, edificios A y B.
Contenido:	Deficiente ejecución de soleras que reciben los tabiques.

Fotografía N°:	93
Fecha captura:	12 de noviembre de 2020.
Ubicación:	Varios sectores, edificios A y B.
Contenido:	Deficiente ejecución de soleras que reciben los tabiques.

Fotografía N°:	94
Fecha captura:	12 de noviembre de 2020.
Ubicación:	Varios sectores, edificios A y B.
Contenido:	Deficiente ejecución de soleras que reciben los tabiques.

Fotografía N°:	95
Fecha captura:	12 de noviembre de 2020.
Ubicación:	Varios sectores, edificios A y B.
Contenido:	Deficiente ejecución de soleras que reciben los tabiques.

Fotografía N°:	96
Fecha captura:	12 de noviembre de 2020.
Ubicación:	Varios sectores, edificios A y B.
Contenido:	Deficiente ejecución de soleras que reciben los tabiques.
