# INFORME FINAL

## SERVICIO DE SALUD ATACAMA

INFORME N° 735/2020  
23 DE ABRIL DE 2021

INFORME FINAL N° 735, DE 2020, SOBRE  
AUDITORÍA DE INVERSIÓN EN  
INFRAESTRUCTURA A LA OBRA  
“REPOSICIÓN HOSPITAL COMUNITARIO  
DE HUASCO”, EN EL SERVICIO DE  
SALUD ATACAMA.

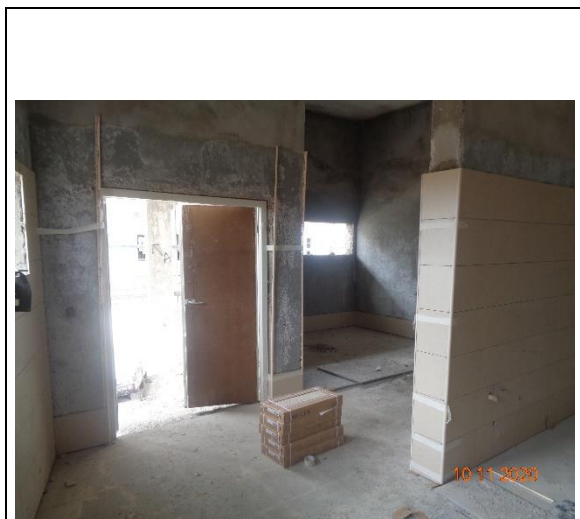
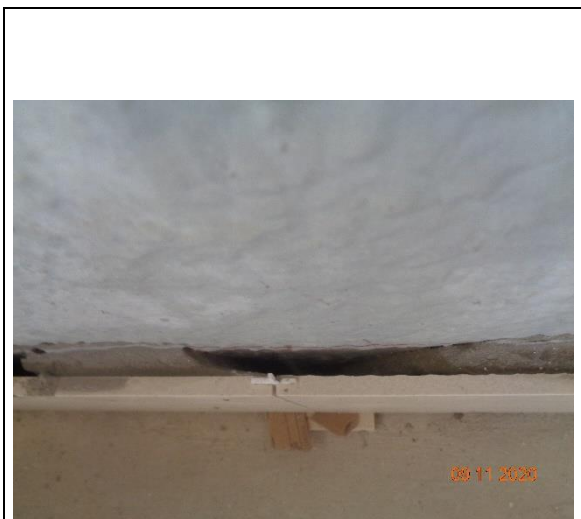
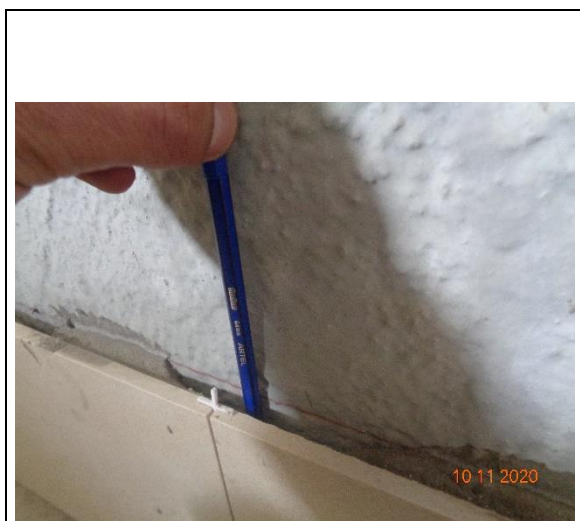
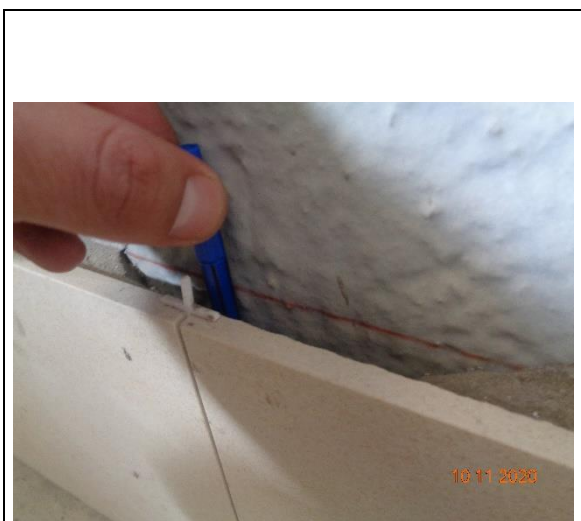
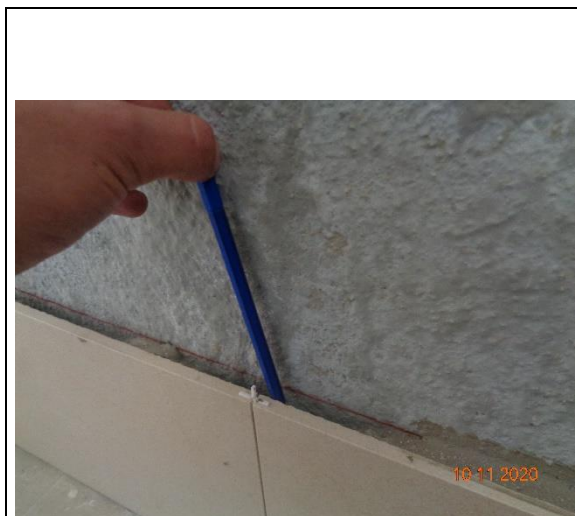
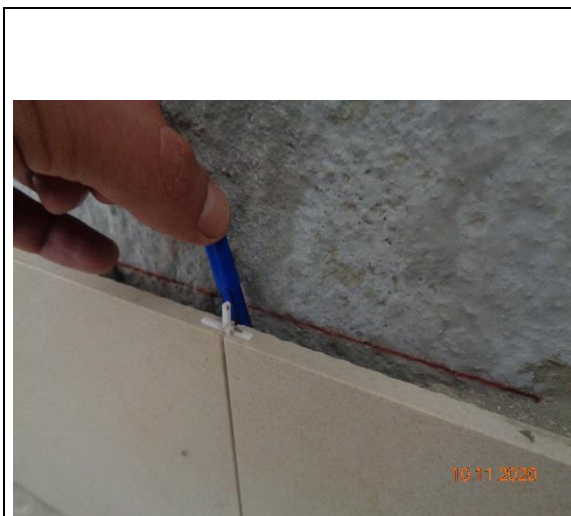
Se constató una deficiente instalación de los cerámicos ubicados en los recintos correspondientes a los proyectados para los residuos del edificio C, toda vez que se verificó la ausencia de mortero en varios sectores, lo que supondría una disminución en su adherencia y la capacidad del revestimiento para soportar golpes, lo que vulnera las técnicas y al arte de la construcción, según lo dispuesto en el artículo 5.5.1 de la OGUC, y el principio de control contenido en los artículos 3° y 11 de la ley N° 18.575. Ver fotografías N°s 97 a la 102 del Anexo N° 4.

Fotografía N°:	97
Fecha captura:	10 de noviembre de 2020.
Ubicación:	Sector residuos, edificio C.
Contenido:	Deficiente instalación de revestimiento de muro.

Fotografía N°:	98
Fecha captura:	10 de noviembre de 2020.
Ubicación:	Sector residuos, edificio C.
Contenido:	Deficiente instalación de revestimiento de muro.

Fotografía N°:	99
Fecha captura:	10 de noviembre de 2020.
Ubicación:	Sector residuos, edificio C.
Contenido:	Deficiente instalación de revestimiento de muro.

Fotografía N°:	100
Fecha captura:	10 de noviembre de 2020.
Ubicación:	Sector residuos, edificio C.
Contenido:	Deficiente instalación de revestimiento de muro.

Fotografía N°:	101
Fecha captura:	10 de noviembre de 2020.
Ubicación:	Sector residuos, edificio C.
Contenido:	Deficiente instalación de revestimiento de muro.

Fotografía N°:	102
Fecha captura:	10 de noviembre de 2020.
Ubicación:	Sector residuos, edificio C.
Contenido:	Deficiente instalación de revestimiento de muro.

Al respecto, el servicio señala que se retiraron las palmetas que presentaron las deficiencias señaladas y que se realizó la

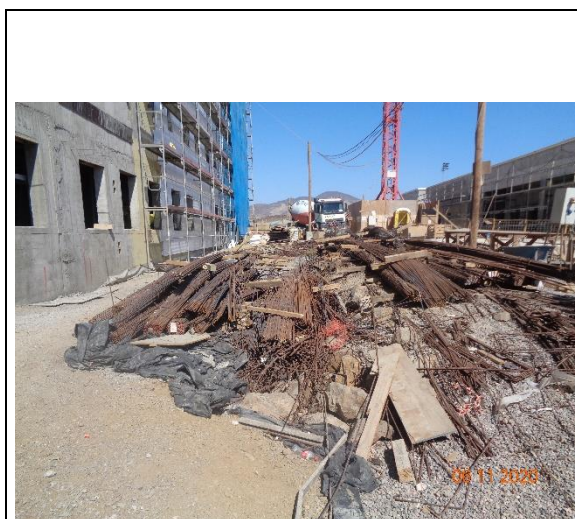
Fotografía N°:	103
Fecha captura:	6 de noviembre de 2020.
Ubicación:	Zona de acopio patio central.
Contenido:	Enfierraduras con presencia de óxido.

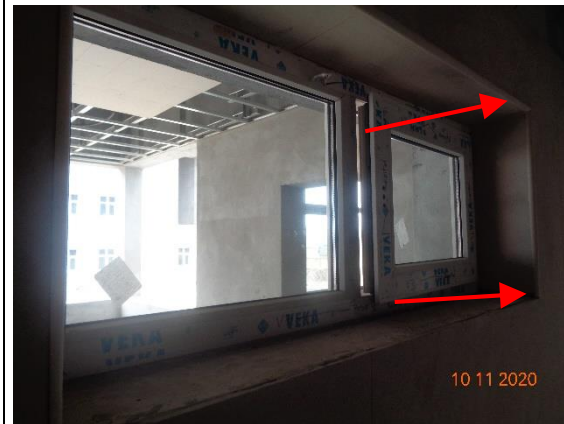
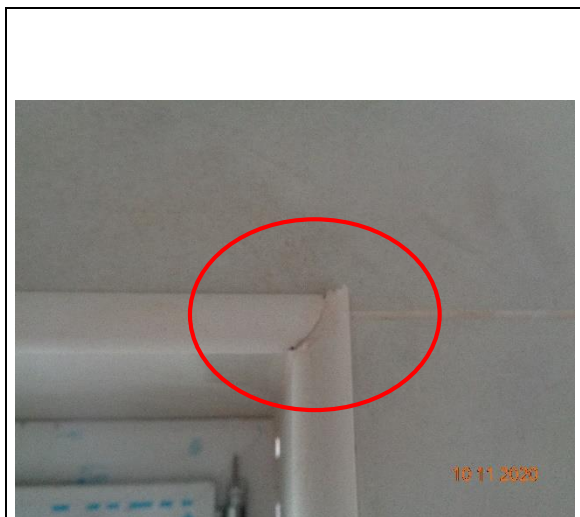
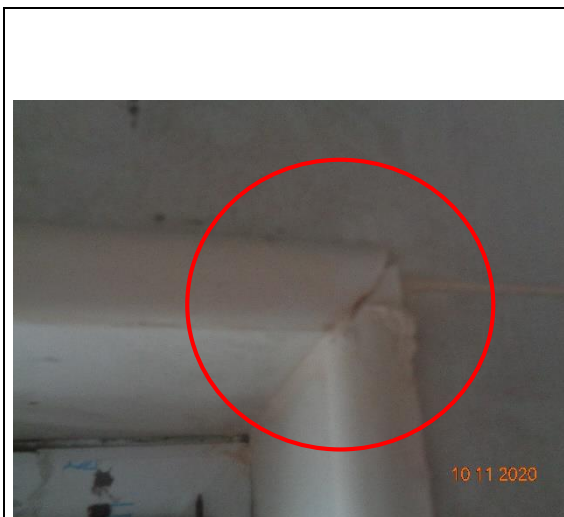
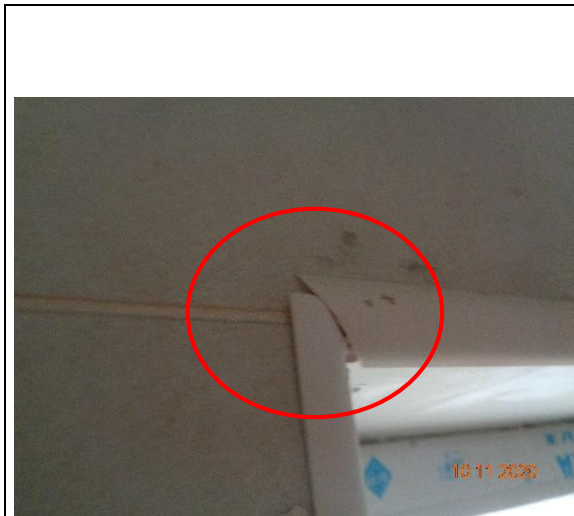
Los esquineros de PVC, pertenecientes a las ventanas ejecutadas en el recinto destinado a los servicios higiénicos proyectados para párvulos del edificio D, presentan una deficiente terminación en sus esquinas, en contravención a las técnicas y al arte de la construcción, según lo dispuesto en el artículo 5.5.1 de la OGUC, así como también el principio de control contenido en los artículos 3° y 11 de la ley N° 18.575. Ver fotografías N°s 110 a la 113 del Anexo N° 4.

Fotografía N°:	110
Fecha captura:	10 de noviembre de 2020.
Ubicación:	Servicios higiénicos de párvulos, edificio D.
Contenido:	Deficiente terminación de esquineros de ventanas.

Fotografía N°:	111
Fecha captura:	10 de noviembre de 2020.
Ubicación:	Servicios higiénicos de párvulos, edificio D.
Contenido:	Deficiente terminación de esquineros de ventanas.

Fotografía N°:	112
Fecha captura:	10 de noviembre de 2020.
Ubicación:	Servicios higiénicos de párvulos, edificio D.
Contenido:	Deficiente terminación de esquineros de ventanas.

Fotografía N°:	113
Fecha captura:	10 de noviembre de 2020.
Ubicación:	Servicios higiénicos de párvulos, edificio D.
Contenido:	Deficiente terminación de esquineros de ventanas.
