INSPECCIÓN DE OBRA PÚBLICA

Municipalidad de Huasco

Número de Informe: 898/2018
17 de diciembre de 2018

INFORME FINAL N° 898, DE 2018, SOBRE
INSPECCIÓN A LA OBRA PÚBLICA:
"CONSTRUCCIÓN CASETAS
SANITARIAS Y SISTEMA DE
ALCANTARILLADO LA ARENA, COMUNA
DE HUASCO".

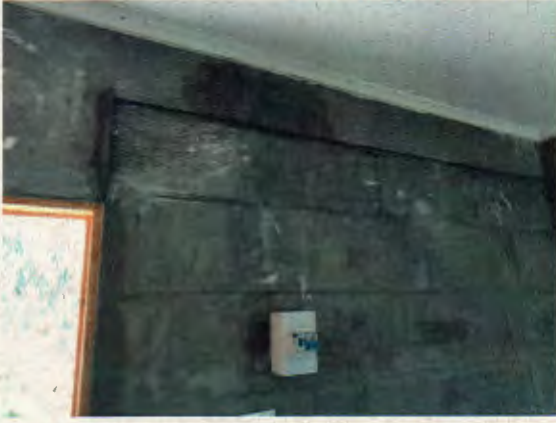
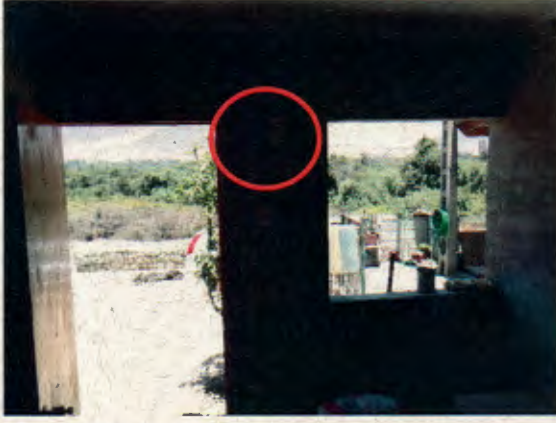
Fotografía N° 7: Tablero beneficiaria Sra. Juana Vega Fuenzalida, JVF.	Fotografía N° 8: Tablero beneficiaria Sra. María Silva Verdugo, MSV.

2	Centro eléctrico	Ausencia de cubierta cubre equipos.	Se advierte la ausencia de cubierta cubre equipos y puerta exterior en los tableros instalados en las casetas sanitarias visitadas, vulnerando lo establecido en el punto 4.4 "Centro" de las Especificaciones Técnicas Especiales, ETE, en la materia de caseta sanitaria, el cual señala que "El tablero deberá tener una cubierta cubre equipos que impida tener acceso a los puntos de conexión en forma accidental cuando se abra la puerta exterior". Asimismo, esta disposición está establecida en la norma chilena NCh Elec. N° 4/2003, sobre "Instalaciones de consumo en baja tensión", la que consigna en su artículo 6.2.1.3 que "Todos los tableros deberán contar con una cubierta cubre equipos y con una puerta exterior. La cubierta cubre equipos tendrá por finalidad impedir el contacto de cuerpos extraños con las partes energizadas, o bien, que partes energizadas queden al alcance del usuario al operar las protecciones o dispositivos de maniobra".	Punto 4.4 de las ETE caseta sanitaria. Artículo 6.2.1.3 de la NCh Elec. N° 4/2003.	Fotografías N°s. 4 a la 8 del Anexo N°1.	Sin respuesta.	Se mantiene la observación, por lo que ese municipio deberá exigir a la empresa contratista realizar la instalación de las cubiertas faltantes que fueron advertidas, en un plazo no superior a 60 días hábiles, contados desde la recepción del presente informe. (MC)

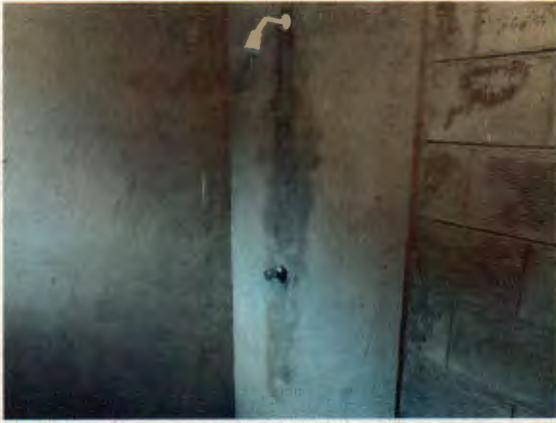
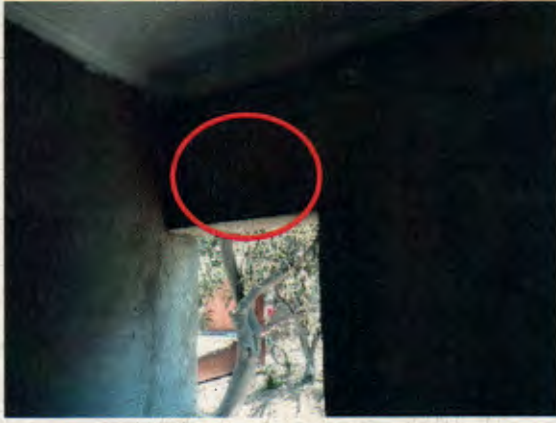
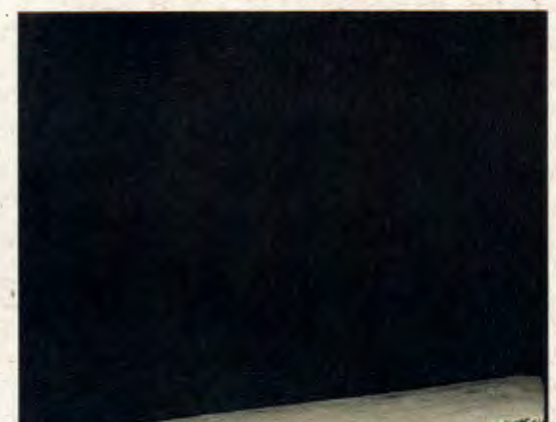
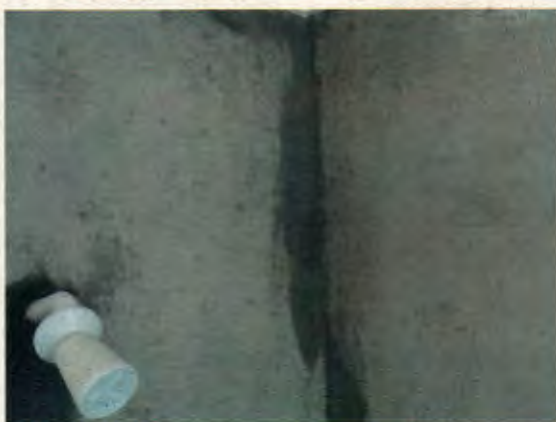
Fotografía N° 9: Terminaciones desprolijas en sector de baño. Caseta beneficiario GSA.	Fotografía N° 10: Fisuras en sector de baño. Caseta beneficiaria JVF.

Fotografía N° 11: Fisuras en sector de baño. Caseta beneficiaria JVF (zoom).	Fotografía N° 12: Fisuras en muro. Caseta sanitaria beneficiaria MSV.

3	Revestimiento interior	Terminaciones deficientes.	En la visita a terreno de las casetas sanitarias ejecutadas, se observaron fisuras y terminaciones deficientes en el revestimiento interior en el sector de la ducha de las casetas sanitarias, en contravención a las ya citadas	Artículo 5.5.1 de la OGUC.	Fotografías N°s. 9 a la 12 del Anexo N°1.	Sin respuesta.	Se mantiene la observación, por lo que ese municipio

N°	PARTIDA/ ACTIVIDAD/ MATERIA	DETALLE	HALLAZGO	NORMA VULNERADA	RESPALDO	RESPUESTA DEL SERVICIO	CONCLUSIÓN
			técnicas y al arte de la construcción, según lo dispuesto en el artículo 5.5.1 de la OGUC, y el antedicho principio de control contenido en los artículos 3° y 11 de la ley N° 18.575.	Artículos 3° y 11 de la ley N° 18.575.			deberá exigir al contratista, en un plazo no superior a 60 días hábiles, contados desde la recepción del presente informe, realizar la reparación de las fisuras y las terminaciones defectuosas en el sector de ducha de las casetas sanitarias indicadas. (MC)

Acápite I, numeral 3	Presencia de fisuras y terminaciones deficientes en el revestimiento interior en el sector de la ducha de las casetas sanitarias.	El municipio deberá exigir al contratista, en un plazo no superior a 60 días hábiles, contados desde la recepción del presente informe, realizar la reparación de las fisuras y las terminaciones defectuosas en el sector de ducha de las casetas sanitarias detectadas.				MC
Acápite I, numeral 4	Sobre partidas de la obra que no se ajustan a lo señalado en las especificaciones técnicas de la misma, y sin que ninguna de ellas se encuentre contenida en las modificaciones de obras del contrato.	Dicho municipio deberá, en un plazo no superior a 60 días hábiles, contados desde la recepción del presente informe, efectuar las correcciones y cambios necesarios para subsanar las situaciones observadas en todos sus aspectos.				MC
Acápite I, numeral 5	Incumplimientos respecto a lo señalado en el punto 4.2 de las especificaciones técnicas especiales de casetas sanitarias.	El municipio deberá exigir a la empresa contratista, que en un plazo no superior a 60 días hábiles, a contar de la				MC

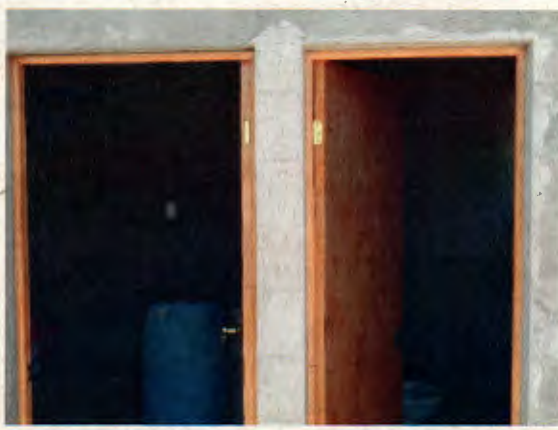
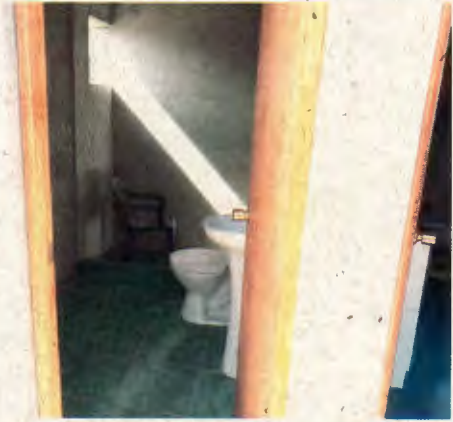
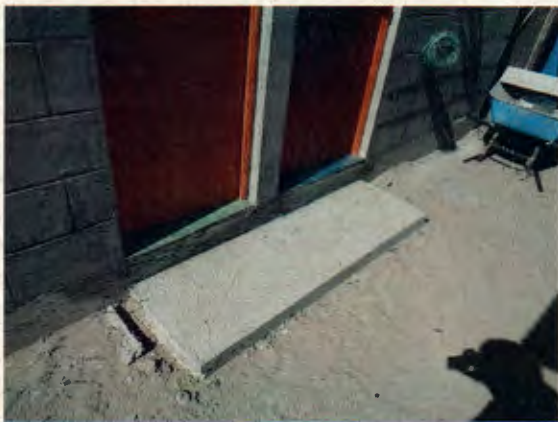
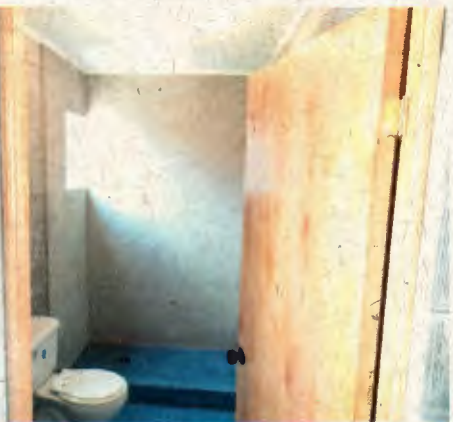
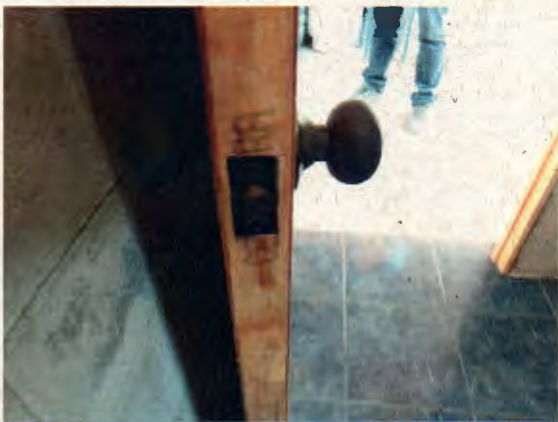
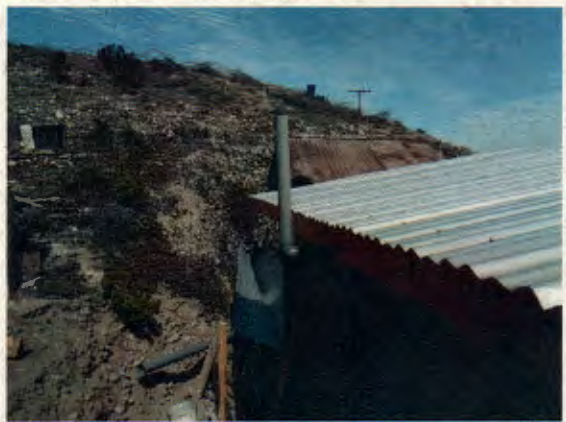
Fotografía N° 19: Puertas instaladas, caseta sanitaria beneficiaria MSV.

Fotografía N° 20: Puertas instaladas, caseta sanitaria beneficiaria EPG.

Fotografía N° 21: Puertas instaladas, caseta sanitaria beneficiaria EPG.

Fotografía N° 22: Puertas instaladas, caseta sanitaria beneficiario GSA.

Fotografía N° 23: Puertas instaladas, caseta sanitaria beneficiario GSA.

Fotografía N° 24: Tubería de ventilación instalada en vivienda de EPG.

4.	Especificación es técnicas especiales	Sobre partidas que no se ajustan a las especificaciones técnicas del proyecto.	Se verificó la ejecución de varias partidas de la obra que no se ajustan a lo señalado en las especificaciones técnicas de la misma, y sin que ninguna de ellas se encuentre contenida en las modificaciones de obras del contrato. A saber: a) En el ítem 3.6 "Puertas" de las especificaciones técnicas especiales, ETE, de casetas sanitarias, se consultó un marco en base a perfiles de acero galvanizado estructural Cintac, o similar en precio y calidad; no obstante, en la visita a la obra se verificó que estaban instalados marcos de madera. b) En el mismo ítem 3.6 de las ETE de casetas sanitarias, las hojas de las puertas se consultaron en material de madera nativa adecuada para el exterior, de 90cm de ancho; sin embargo, se constató en terreno que éstas serían en base a madera terciada. c) Según lo indicado en el ítem 3.8 "Cerrajería y quincallería" de las ETE de casetas sanitarias, en todos los abatimientos de puertas se consideran 3 bisagras bronceadas de 3 ½ x 3 ½", fijadas con tornillos adecuados para este propósito, no obstante, solo se encuentran instaladas 2 de ellas.	Ítems N°s 3.6 y 3.8 de las ETE caseta sanitaria.	Fotografías N°s. 13 a la 23 del Anexo N°1.	Sin respuesta.	Se mantiene lo objetado, por lo que dicho municipio deberá, en un plazo no superior a 60 días hábiles, a contar de la recepción del presente informe, efectuar las correcciones y cambios necesarios para subsanar las situaciones observadas en todos sus aspectos. (MC)

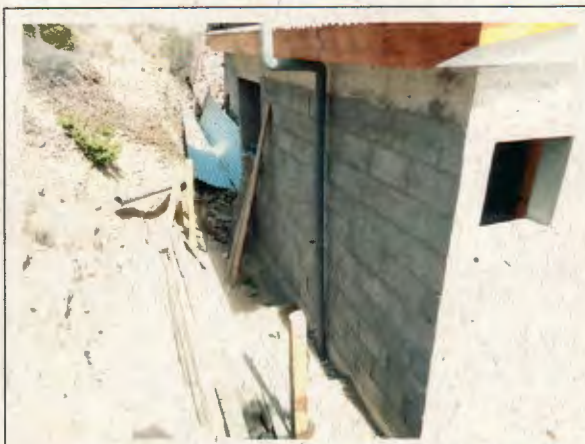
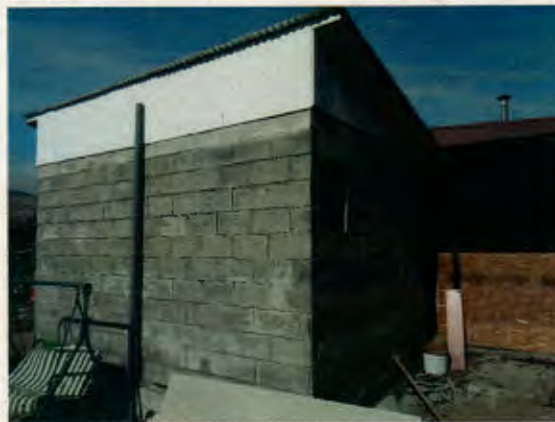
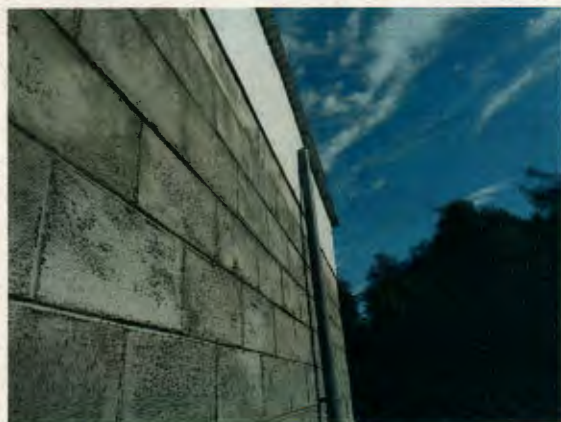
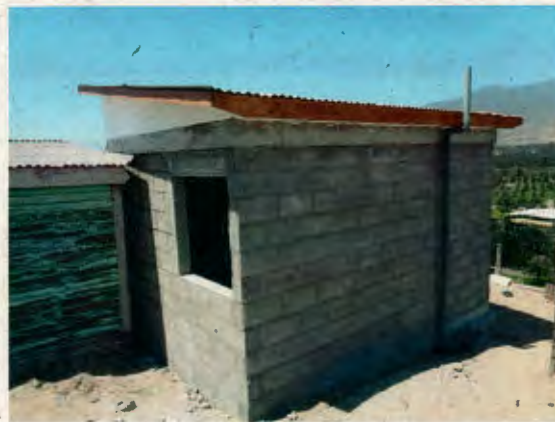
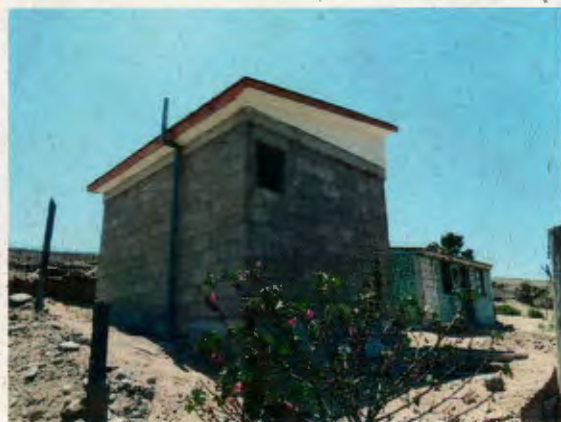
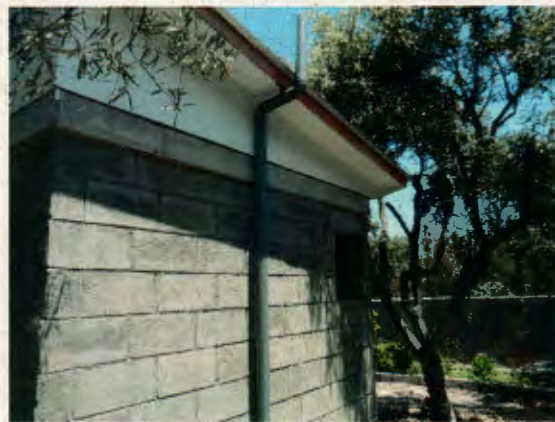
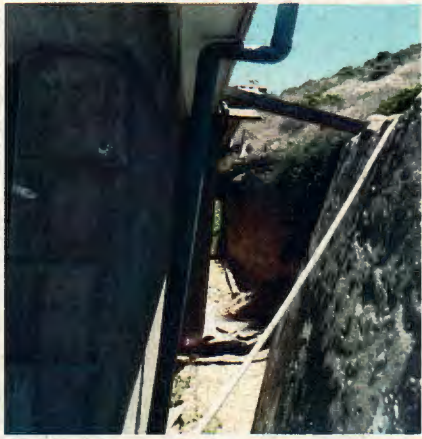
Fotografía N° 25: Tubería de ventilación instalada en vivienda de EPG.

Fotografía N° 26: Tubería de ventilación instalada en vivienda de GSA.

Fotografía N° 27: Tubería de ventilación instalada en vivienda de GSA.

Fotografía N° 28: Tubería de ventilación instalada en vivienda de DVZ.

Fotografía N° 29: Tubería de ventilación instalada en vivienda de DVZ.

Fotografía N° 30: Tubería de ventilación instalada en vivienda de JVF.

<p>Fotografía N° 31: Tubería de ventilación instalada en vivienda de MSV.</p>	<p>Fotografía N° 32: Detalle de tapa proyectada.</p>
<p style="text-align: center;">Dibujos tipos para anillos y tapas</p>

5	Especificación es técnicas especiales	Sobre partidas que no se ajustan a las	Respecto a lo pactado en el punto 4.2 "Alcantarillado domiciliario" de las ETE de casetas sanitarias, se verificaron los siguientes incumplimientos: a) Se consultó tuberías de policloruro de vinilo -PVC- para la ventilación de la red interna, las cuales, según señalan las especificaciones debían	Ítem 4.2 de las ETE casetas sanitarias. Artículo 97 del	Fotografías N°s. 24 a la 31 del Anexo N°1.	Sin respuesta.	Se mantienen los aspectos objetados, debiendo el municipio exigir a

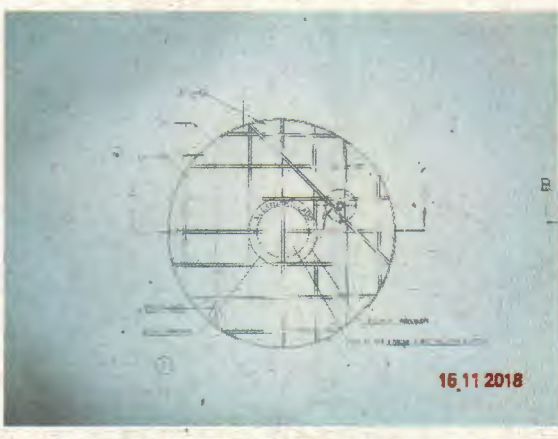
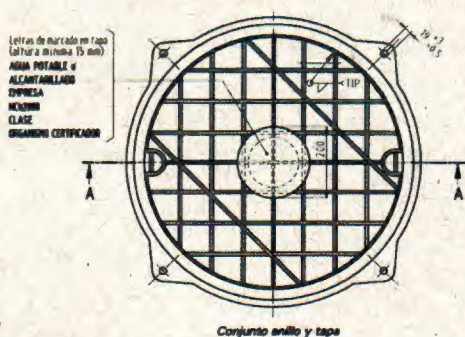
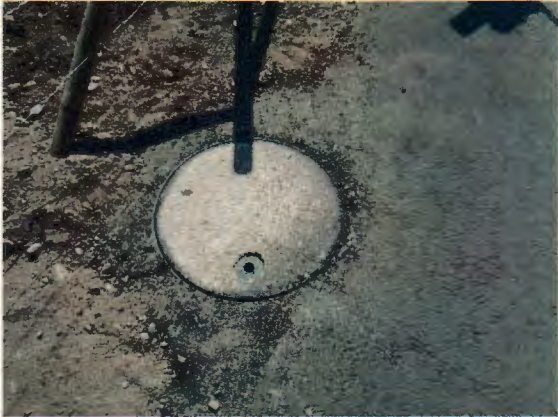
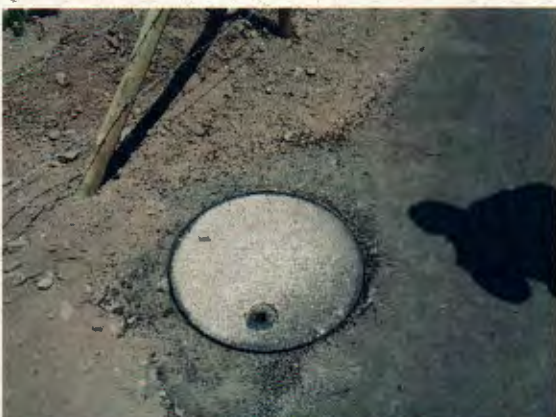
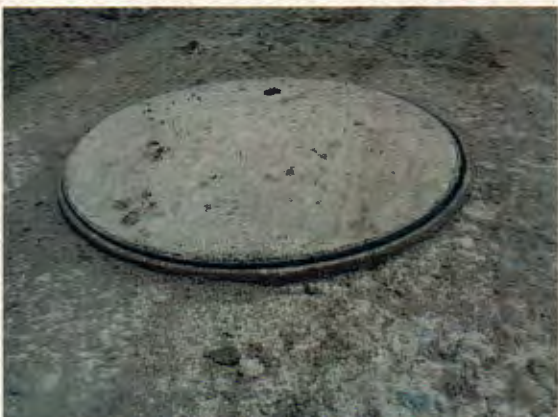
<p>Letras de marcado en tapa (altura mínima 15 mm) AGUA POTABLE ALCANTARILLADO SANEAMIENTO CLASE GRABADO CERTIFICADO</p> <p style="text-align: center;">Conjunto anillo y tapa</p>

<p>Fotografía N° 33: Detalle de tapa según NCh 2080 Of.2008.</p>	<p>Fotografía N° 34: Ejemplo tapa de alcantarillado público instalada sin marcado.</p>

<p>Fotografía N° 35: Ejemplo tapa de alcantarillado público instalada sin marcado.</p>	<p>Fotografía N° 36: Ejemplo tapa de alcantarillado público instalada sin marcado.</p>

6	Tapa circular tipo calzada	Tapas de cámaras no cumplen con normativa chilena.	<p>Las tapas de las cámaras de inspección proyectadas no se ajustan a las exigencias mínimas establecidas en la norma chilena NCh 2080 Of.2008, sobre "tapas y anillos para cámaras de válvulas de agua potable y para cámaras de inspección de alcantarillado público", la cual establece, en el detalle contenido en el anexo A, que "La armadura mínima para la tapa de hormigón armado debe ser de un diámetro de 12 mm. en calidad A 440-280H según NCh 204, además debe llevar siete (7) barras en cada dirección y dos (2) barras diagonales", en circunstancias que las proyectadas cuentan con solo una barra diagonal, considerando barras de diámetro de 8 a 10 mm.</p> <p>En el mismo sentido, ninguna de las tapas instaladas cuenta con el marcado superficial, lo cual se establece en el numeral 11 de la precitada disposición normativa, donde se señala que todas las tapas deben llevar un marcado en forma legible e indeleble indicando la clase, nombre y marcas del fabricante, su uso, nombre del organismo certificador y</p>	Numeral 11 y anexo A de la NCh 2080 Of.2008.	Fotografías N°s. 32 a la 36 del Anexo N°1.	Sin respuesta.	Se mantiene lo observado, por cuanto la mentada entidad edilicia deberá efectuar, en un plazo no superior a 60 días hábiles, contados desde la recepción del presente informe, las gestiones necesarias para que las tapas de cámaras

N°	PARTIDA/ ACTIVIDAD/ MATERIA	DETALLE	HALLAZGO	NORMA VULNERADA	RESPALDO	RESPUESTA DEL SERVICIO	CONCLUSIÓN
			referencia a la certificación.				instaladas en el proyecto se ajusten a lo establecido en la normativa técnica señalada. (MC)
7	Carpeta asfáltica e=0,06m.	Presencia de grietas en pavimento asfáltico.	Se detectaron grietas en el pavimento de asfalto ubicado en el tramo de la ruta C-470, lo que no se ajusta a las técnicas y el arte de la construcción, según lo dispuesto en el artículo 5.5.1 de la OGUC, y el antedicho principio de control contenido en los artículos 3° y 11 de la ley N° 18.575.	Artículos 3° y 11 de la ley N° 18.575. Artículo 5.5.1 de la OGUC.	Fotografías N°s. 37 y 38 del Anexo N°1.	Sin respuesta.	Se mantiene la observación, por lo que ese municipio deberá exigir a la empresa contratista, en un plazo no superior a 60 días hábiles, contados desde la recepción del presente informe, la reparación de las grietas en el pavimento asfáltico del tramo señalado. (MC)

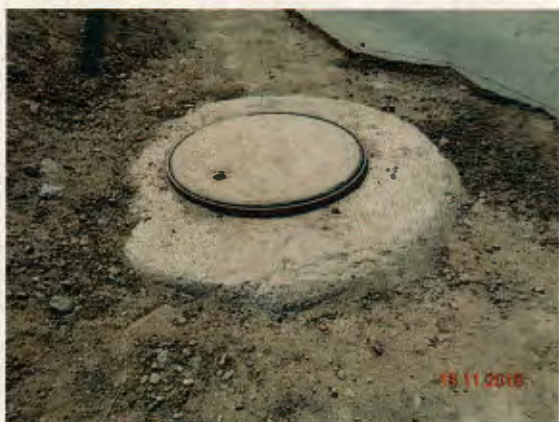
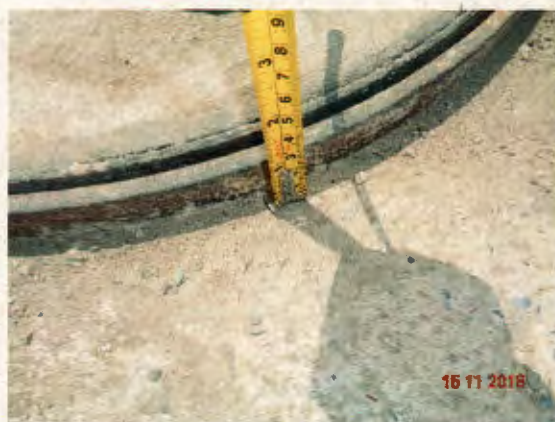
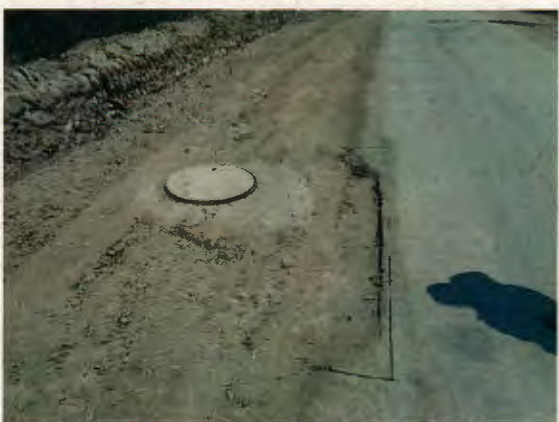
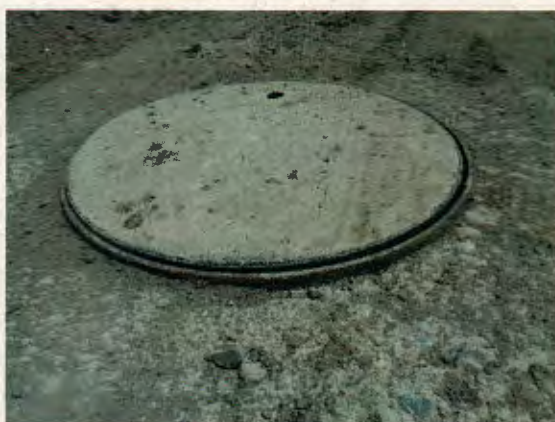
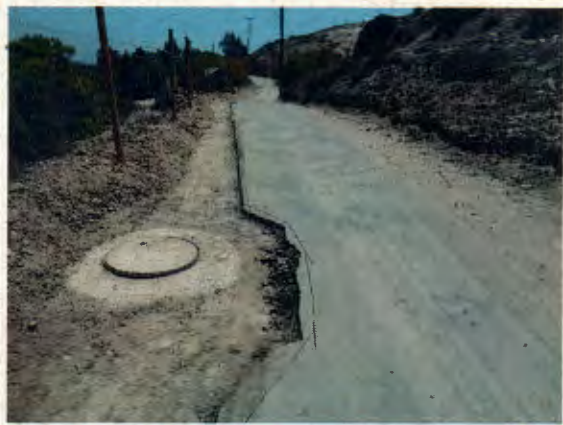
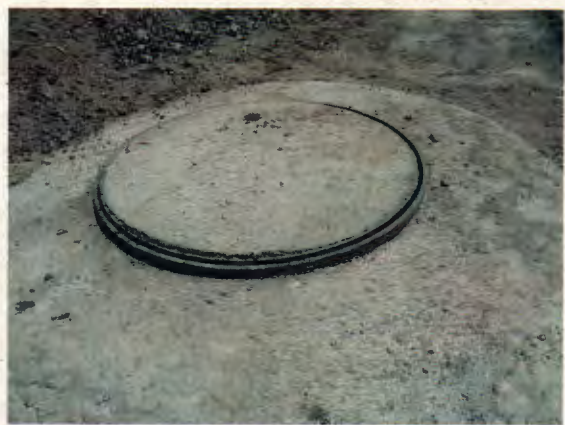
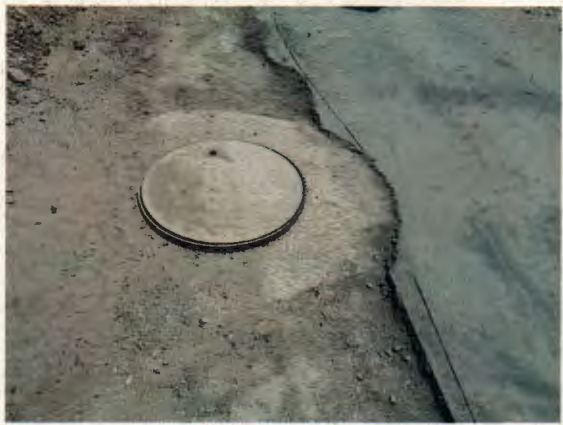
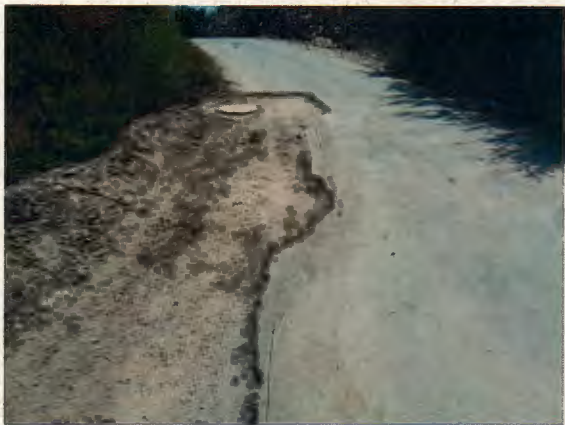
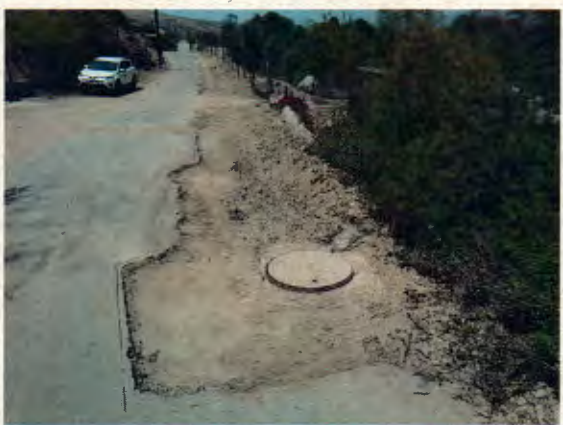
Fotografía N° 39: Refuerzo de hormigón no cubre completamente el anillo metálico de la tapa de la cámara de inspección de alcantarillado público.

Fotografía N° 40: Refuerzo de hormigón no cubre completamente el anillo metálico de la tapa de la cámara de inspección de alcantarillado público.

Fotografía N° 41: Refuerzo de hormigón no cubre completamente el anillo metálico de la tapa de la cámara de inspección de alcantarillado público.

Fotografía N° 42: Refuerzo de hormigón no cubre completamente el anillo metálico de la tapa de la cámara de inspección de alcantarillado público.

Fotografía N° 43: Refuerzo de hormigón no cubre completamente el anillo metálico de la tapa de la cámara de inspección de alcantarillado público.

Fotografía N° 44: Refuerzo de hormigón no cubre completamente el anillo metálico de la tapa de la cámara de inspección de alcantarillado público.

Fotografía N° 45: Refuerzo de hormigón no cubre completamente el anillo metálico de la tapa de la cámara de inspección de alcantarillado público.

Fotografía N° 46: Refuerzo de hormigón no cubre completamente el anillo metálico de la tapa de la cámara de inspección de alcantarillado público.

Fotografía N° 47: Refuerzo de hormigón no cubre completamente el anillo metálico de la tapa de la cámara de inspección de alcantarillado público.

Fotografía N° 48: Detalle de corte cámaras de inspección.

Fotografía N° 49: Detalle corte cámaras de inspección.

8	Tapa circular tipo calzada	Refuerzo de anillo de cámaras de inspección no se ajusta al diseño.	Se constató que el refuerzo de anillo de algunas de las cámaras de inspección de alcantarillado no se ajusta a lo especificado en el proyecto, toda vez que el hormigón del mencionado refuerzo de hormigón no alcanza a cubrir la totalidad del anillo de la tapa de cámara, dejando descubierto el anillo metálico, lo que no se ajusta a las técnicas y el arte de la construcción, según lo dispuesto en el artículo 5.5.1 de la OGUC, y el antedicho principio de control contenido en los artículos 3° y 11 de la ley N° 18.575.	Artículos 3° y 11 de la ley N° 18.575. Artículo 5.5.1 de la OGUC.	Lámina de detalle - Lám. 1 de 2 - proyecto sanitario. Fotografías N°s. 39 a la 49 del Anexo N°1.	Sin respuesta.	Se mantiene lo observado, debiendo la entidad fiscalizada efectuar las gestiones pertinentes para corregir la situación objetada en un plazo no superior a 60 días hábiles contados desde la recepción del presente informe. (MC)

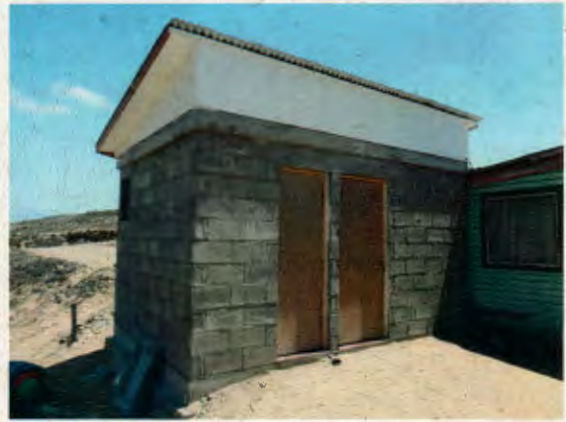
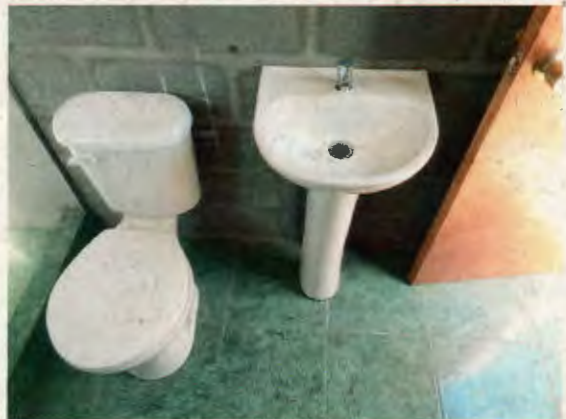
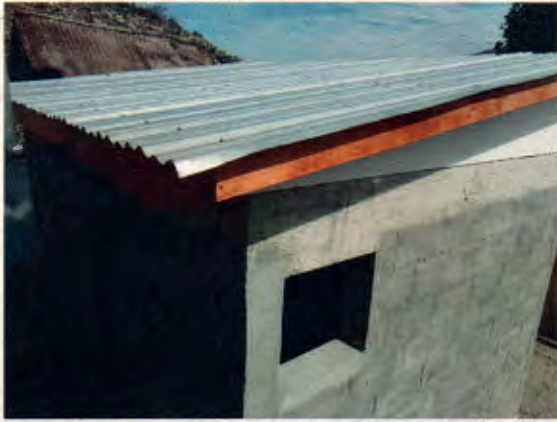
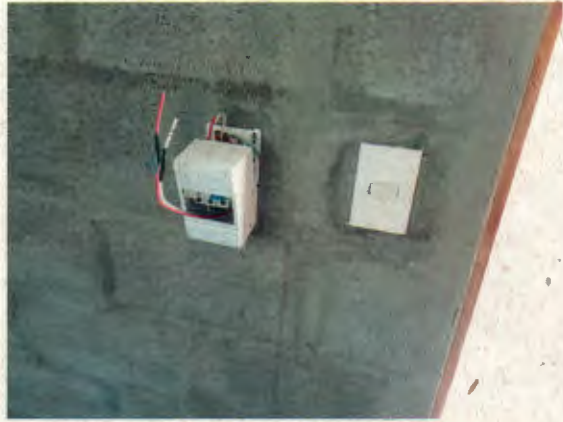
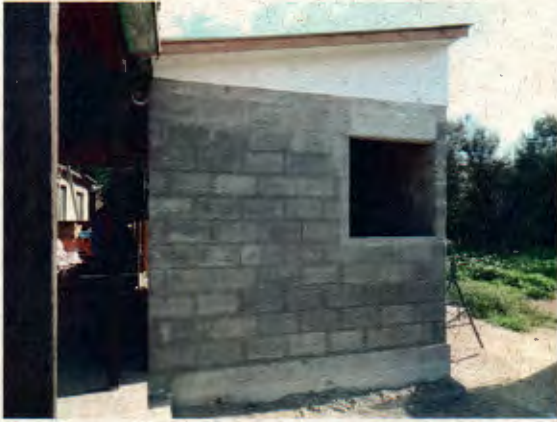
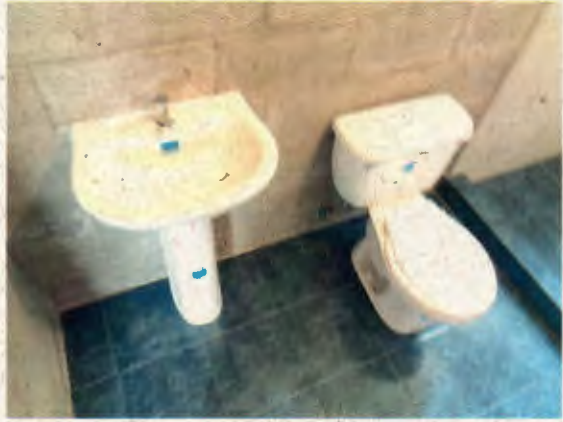
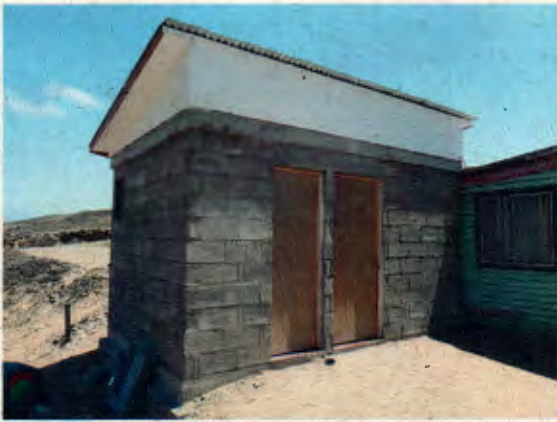
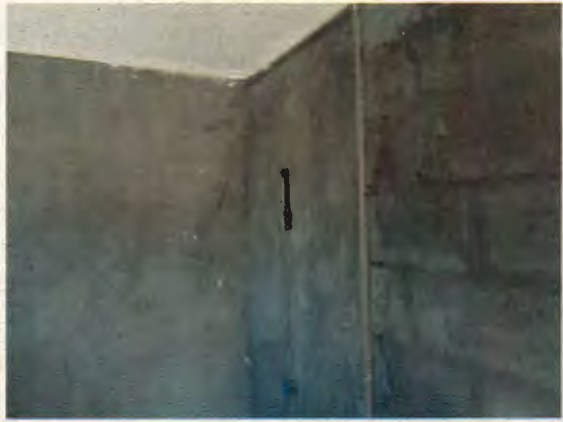
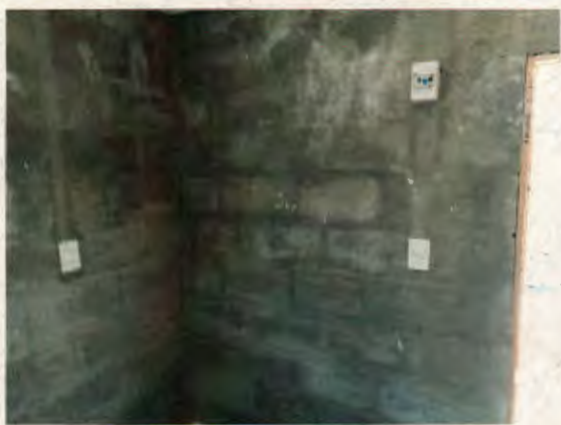
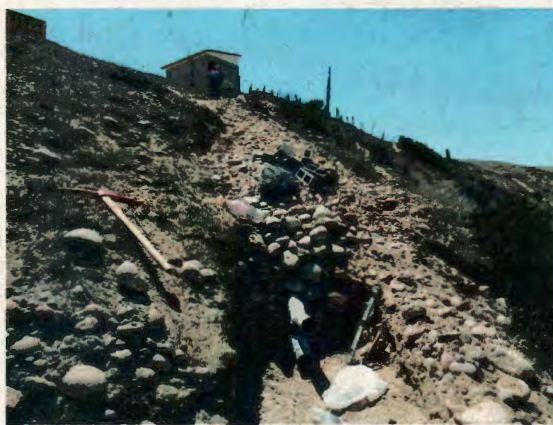
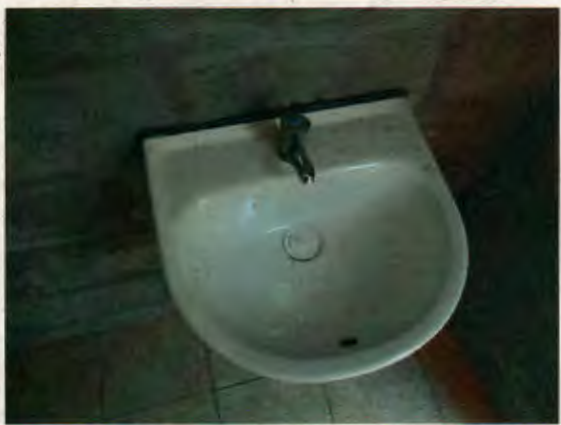
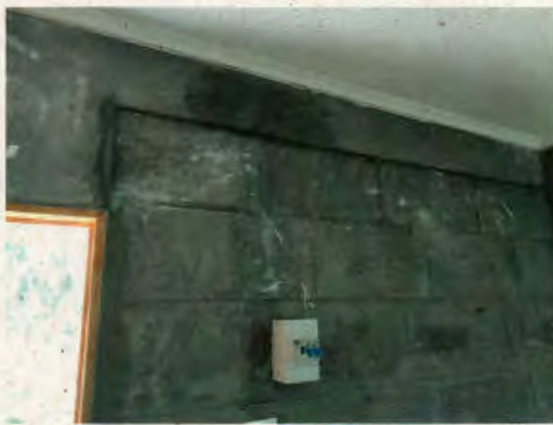
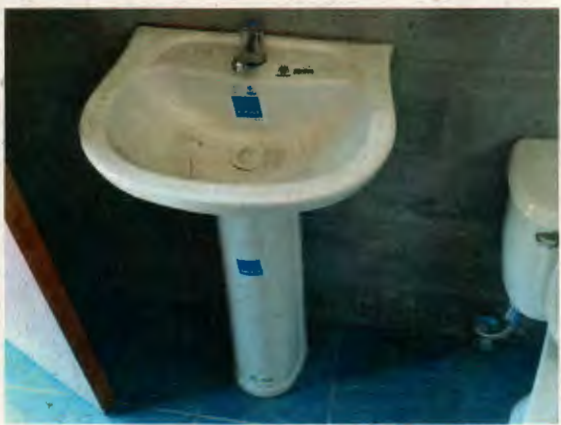
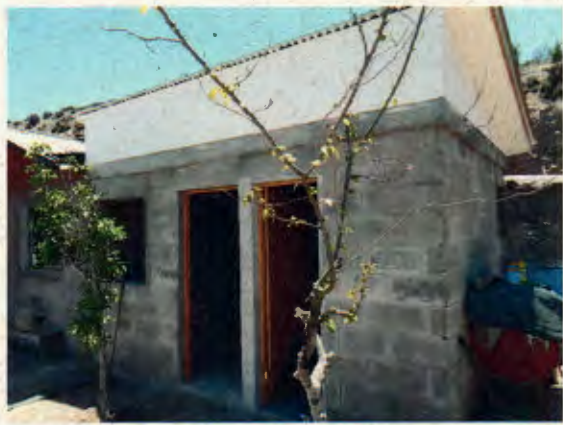
Fotografía N° 50: Beneficiaria DVZ. Terminación exterior no ejecutada.

Fotografía N° 54: Beneficiaria EPG. Accesorios de baño no instalados.

Fotografía N° 55: Beneficiaria EPG. Terminación exterior no ejecutada.

Fotografía N° 56: Beneficiaria EPG. Partida de instalaciones eléctricas no ejecutada completamente.

Fotografía N° 57: Beneficiario GSA. Terminación exterior no ejecutada.

Fotografía N° 58: Beneficiario GSA. Accesorios sanitarios no instalados.

Fotografía N° 59: Beneficiaria DVZ.. Terminación exterior no ejecutada.

Fotografía N° 60: Beneficiaria DVZ. Accesorios sanitarios no instalados.

Fotografía N° 61: Beneficiaria DVZ. Partida instalaciones eléctricas no concluidas.

Fotografía N° 62: Beneficiaria DVZ. Partida Alcantarillado no concluida.

Fotografía N° 63: Beneficiaria DVZ. Accesorios de baño no instalados.

Fotografía N° 64: Beneficiaria JVF. Partida de instalaciones eléctricas no concluida.

Fotografía N° 65: Beneficiaria MSV. Accesorios sanitarios no instalados.

Fotografía N° 67: Beneficiaria MSV. Terminaciones exteriores no ejecutadas.

N°	PARTIDA/ ACTIVIDAD/ MATERIA	DETALLE	HALLAZGO	NORMA VULNERADA	RESPALDO	RESPUESTA DEL SERVICIO	CONCLUSIÓN
1	Partidas globales pagadas, no ejecutadas en su totalidad	Instalaciones de Faenas pagada en un 100%, no considerando el retiro de éstas ni el aseo final.	Del análisis del estado de pago N° 1 y de las visitas a terreno realizadas por fiscalizadores de esta Contraloría Regional, fue posible constatar que la partida 1.1 denominada "Instalaciones de faenas", contemplada en el presupuesto detallado como partida global -cuyo detalle y cuantificación no se precisa ni es susceptible de desglose-, fue pagada en un 100%, en circunstancias que no se encuentra totalmente ejecutada; toda vez que en el punto 2.2.9, sobre Retiro de las Instalaciones de Faena y Aseo final, de las especificaciones técnicas generales, ETG, se establece que, "Una vez terminada la obra el Contratista procederá a retirar las instalaciones de faena y a una limpieza total de la obra a satisfacción de la ITO", lo que no sucede en la especie. La situación anterior no se ajusta a la reiterada jurisprudencia emitida por esta Entidad de Control, contenida -entre otros- en el dictamen N° 40.163, de 2017, el cual señala, en lo medular, que este tipo de partidas	Ítem 2.2.9 de las Especificaciones Técnicas Generales. Dictamen N° 40.163, de 2017, CGR. Artículos 3° y 11 de la ley N° 18.575.	Estado de pago N°1.	Sin Respuesta.	Se mantiene lo observado, correspondiendo a dicha entidad edilicia regularizar los pagos respecto a la partida global pagada en su totalidad en circunstancias de no estar completamente finalizada, y remitir a este Organismo de Control, en un

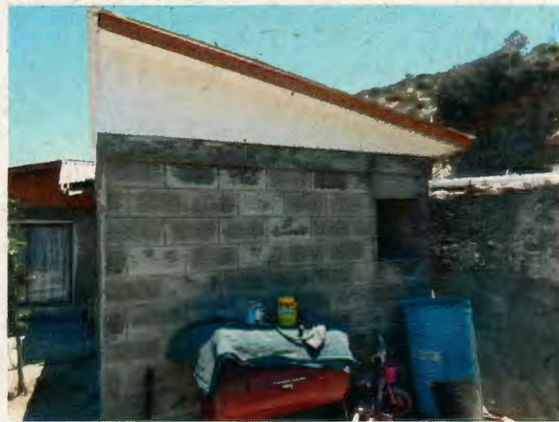
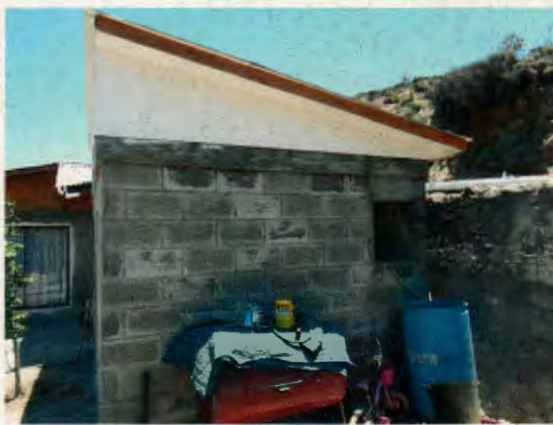
PLANTA TECHUMBRE ESC. 1:50

Fotografía N° 51: Beneficiaria MSV. Cubierta no se ajusta a planimetría.

Fotografía N° 52: Planta de techumbre casetas sanitarias.

Fotografía N° 53: Fachada lateral casetas sanitarias.

Fotografía N° 66: Beneficiaria MSV. Cubierta no se ajusta a planimetría.

N°	PARTIDA/ ACTIVIDAD/ MATERIA	DETALLE	HALLAZGO	NORMA VULNERADA	RESPALDO	RESPUESTA DEL SERVICIO	CONCLUSIÓN
9	Estructura de techumbre	Cubierta de casetas sanitarias no se ajusta al diseño.	Se verificó que la ejecución de la cubierta de la caseta sanitaria de las beneficiarias Sras. Dominga Vargas Zamora y María Silva Verdugo, no se ajustó a las especificaciones técnicas consignadas en el plano de arquitectura de las mismas, toda vez que las cubiertas se ejecutaron hasta el eje de muro, en circunstancias que la planimetría considera un alero de 40 centímetros en todo su perímetro, situación que vulnera además las técnicas y el arte de la construcción, según lo dispuesto en el artículo 5.5.1 de la OGUC, y el antedicho principio de control contenido en los artículos 3° y 11 de la ley N° 18.575.	Artículos 3° y 11 de la ley N° 18.575. Artículo 5.5.1 de la OGUC.	Fotografías N°s. 50 a la 53 del Anexo N°1.	Sin respuesta.	Se mantiene la situación objetada, debiendo el municipio, en un plazo no superior a 60 días hábiles, contados desde la recepción del presente informe, gestionar las acciones pertinentes en cuanto a la correcta ejecución de las cubiertas de las casetas sanitarias observadas. (MC)

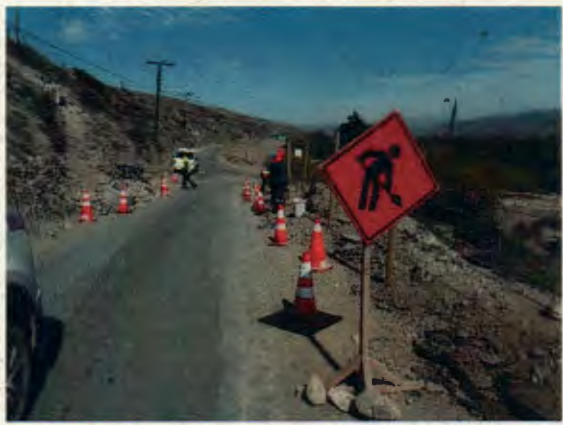
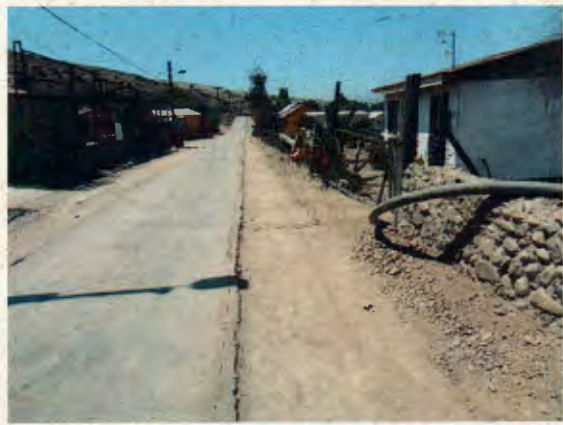
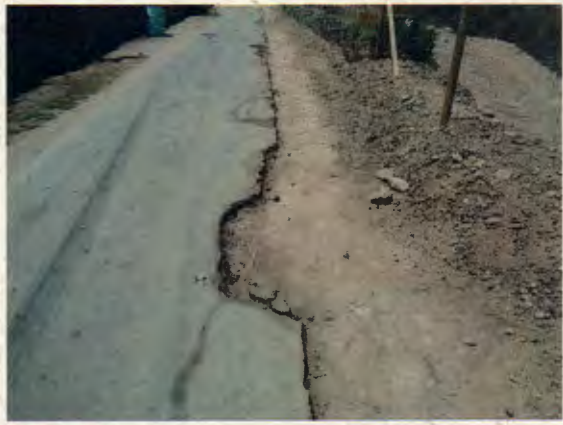
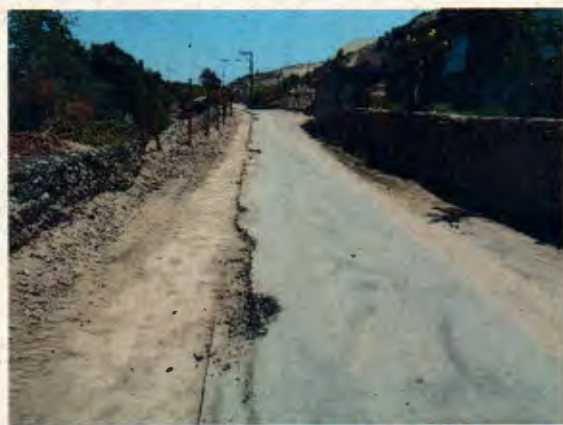
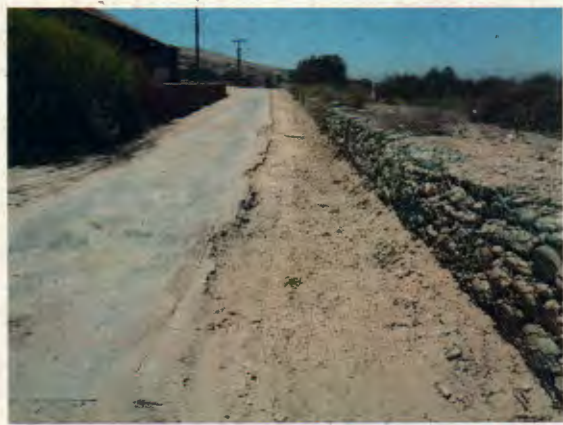
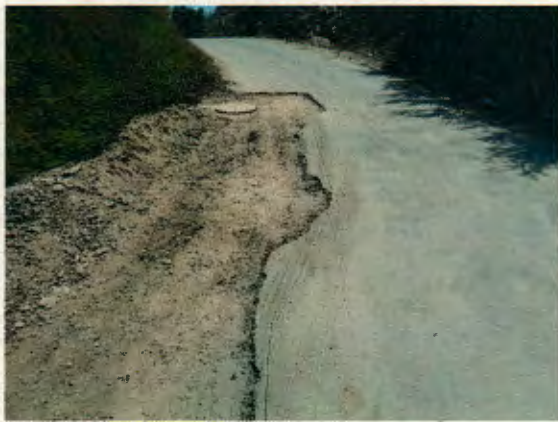
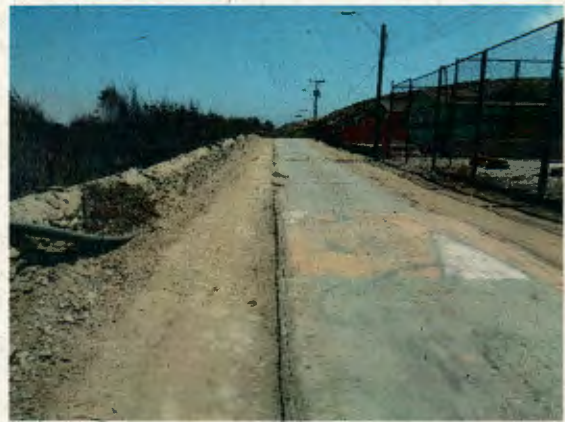
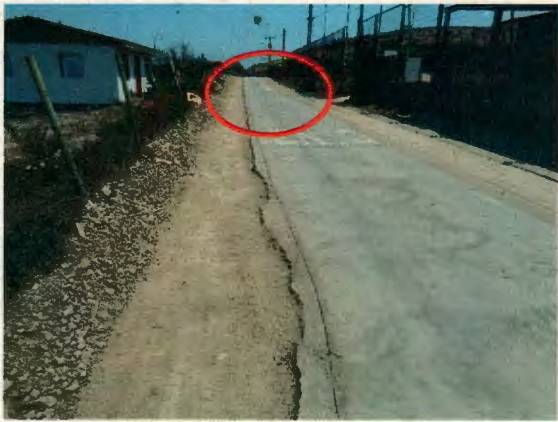
Fotografía N° 68: Personal desarrollando labores sin la utilización de chaleco reflectante.

Fotografía N° 69: Ausencia de señalización vial en tramo intervenido.

Fotografía N° 70: Ausencia de señalización vial en tramo intervenido.

Fotografía N° 71: Ausencia de señalización vial en tramo intervenido.

Fotografía N° 72: Ausencia de señalización vial en tramo intervenido.

Fotografía N° 73: Ausencia de señalización vial en tramo intervenido.

Fotografía N° 74: Sector intervenido sin el reemplazo de señales verticales.

Fotografía N° 75: Sector intervenido sin el reemplazo de señales verticales.
