# Municipalidad de Copiapó

Número de Informe: 423/2017  
25 de agosto de 2017

INFORME FINAL N° 423, DE 2017, SOBRE  
AUDITORÍA A LA INVERSIÓN EN  
INFRAESTRUCTURA EN LA  
MUNICIPALIDAD DE COPIAPÓ.

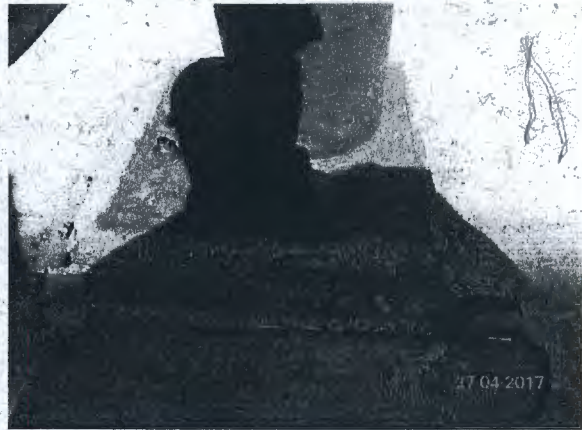
Fotografía N° 16: Placas y pernos de sujeción utilizados para la unión entre el pilar metálico y el pedestal de las fundaciones del eje G del módulo 8.

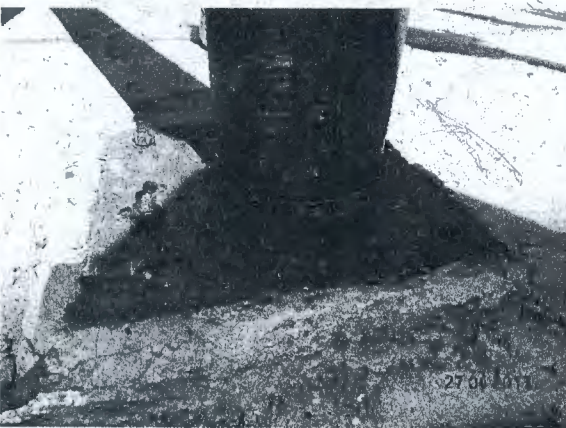
Fotografía N° 17: Placas y pernos de sujeción utilizados para la unión entre el pilar metálico y el pedestal de las fundaciones del eje G del módulo 8.

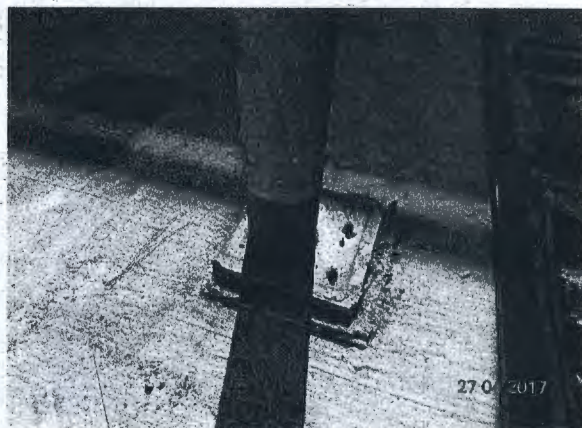
Fotografía N° 18: Placas y pernos de sujeción utilizados para la unión entre el pilar metálico y el pedestal de las fundaciones del eje G del módulo 8.

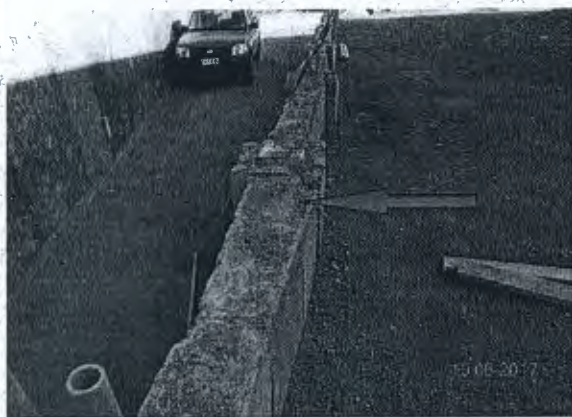
Fotografía N° 20: Deformación en muro de hormigón armado del cierre perimetral ubicado en el deslinde sur poniente de la escuela.

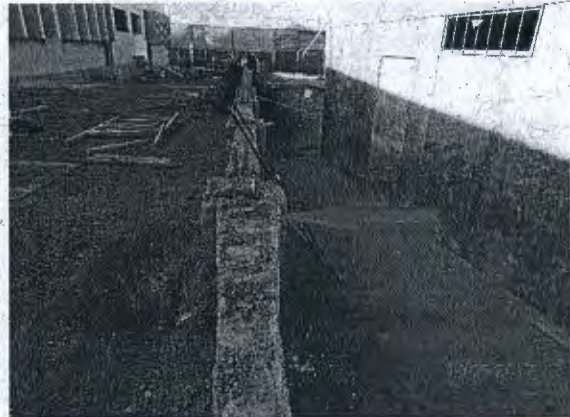
Fotografía N° 21: Deformación en muro de hormigón armado del cierre perimetral ubicado en el deslinde sur poniente de la escuela.

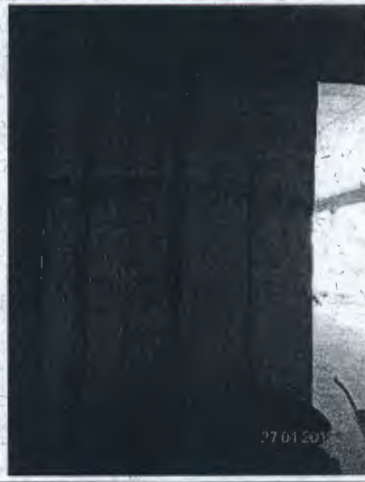
Fotografía N° 25: Hormigón picado en muro del subterráneo del módulo 10.

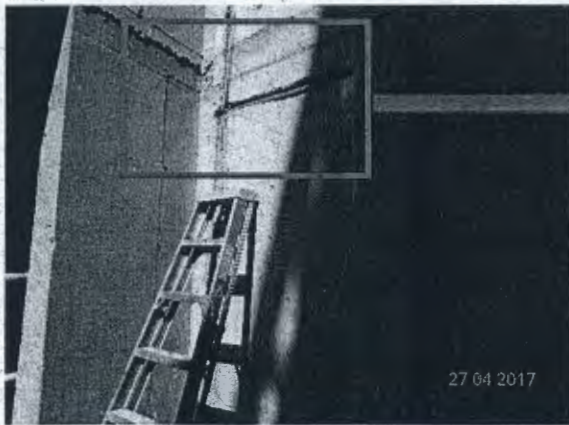
Fotografía N° 26: Hormigón picado en muro del subterráneo del módulo 10.

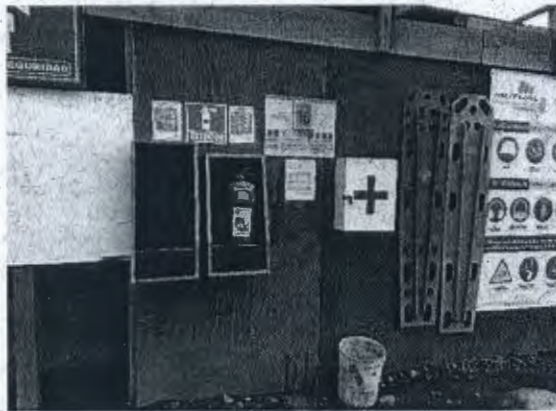
Fotografía N° 36: Extintor a la intemperie sin puerta de vidrio en su gabinete.

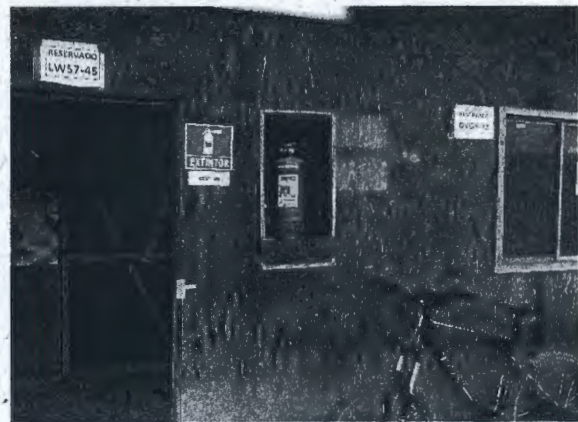
Fotografía N° 37: Extintor a la intemperie sin puerta de vidrio en su gabinete.

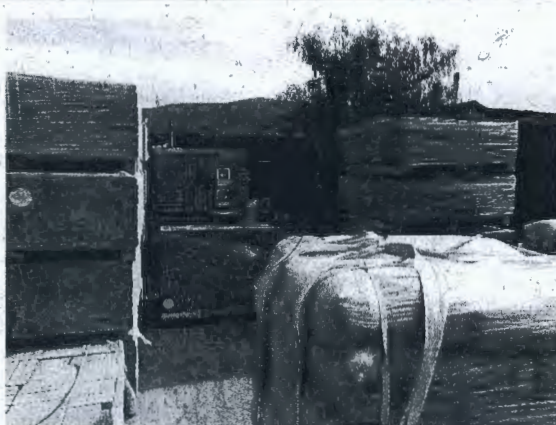
Fotografía N° 38: Extintor sin acceso expedito.

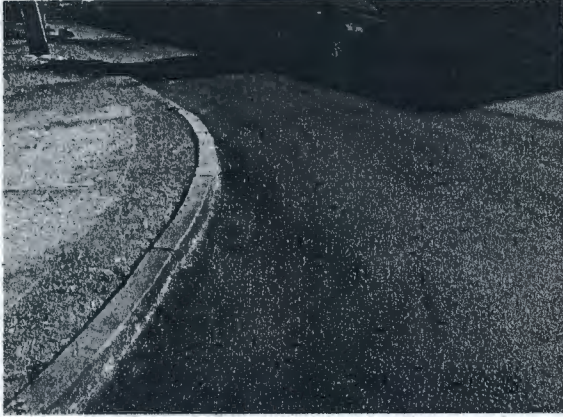
Fotografía N° 19: Pérdida de áridos en pavimento asfáltico en calle El Chañar esquina Manganita.

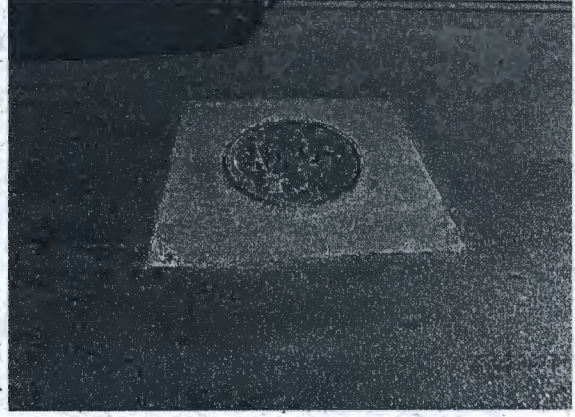
En la esquina del callejón Pedro León Gallo con Saltori, existe un satélite de cámara de inspección con fisuras, en contravención a las técnicas y al arte de la construcción, según lo dispuesto en el artículo 5.5.1 de la OGUC, y el antedicho principio de control contenido en los artículos 3° y 11 de la ley N° 18.575. Ver fotografía N° 20 del Anexo N° 4.

Fotografía N° 20: Satélite de cámara de inspección con fisuras, en intersección del callejón Pedro León Gallo con Saltori.

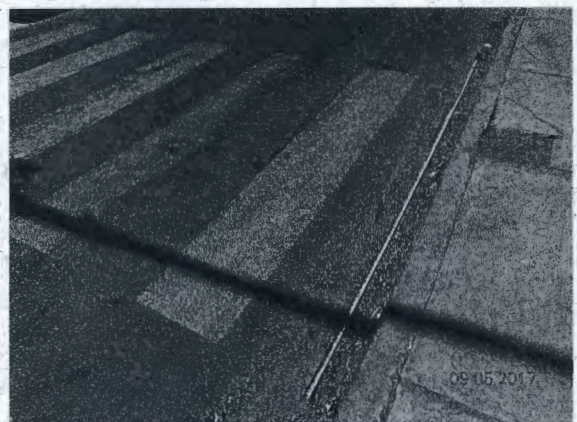
Fotografía N° 46: Medida tomada en terreno del paso de cebra ubicado en la Intersección de avenida Los Loros con Pasaje 4.

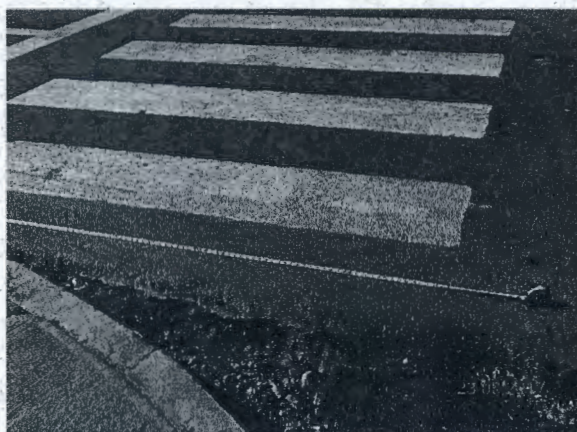
Fotografía N° 48: Medida tomada en terreno del paso de cebra ubicado en la Intersección de Miguel Gallo con avenida Lastarrias.

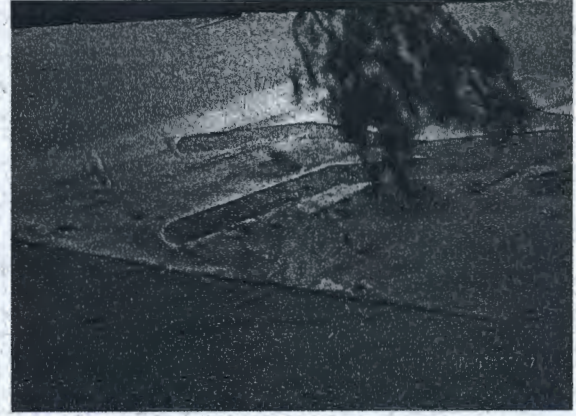
Fotografía N° 51: Símbolo "Zona de Peatones", ubicado en avenida Los Loros (frente a Jardín Infantil "Lucerito"), con pérdida de material.

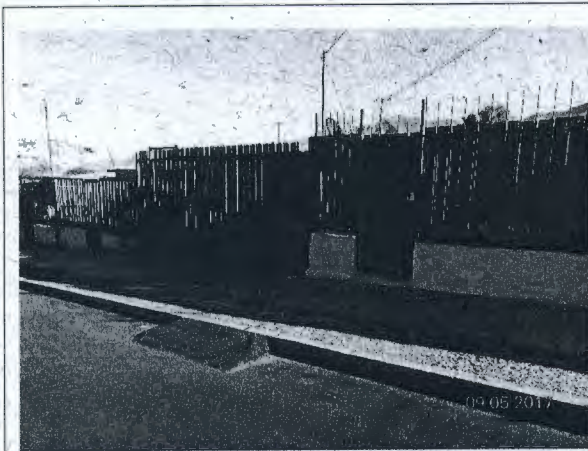
Fotografía N° 62: Material sobre calzada, en avenida Carlos Condell, entre Río Salado y Río Juncalito.

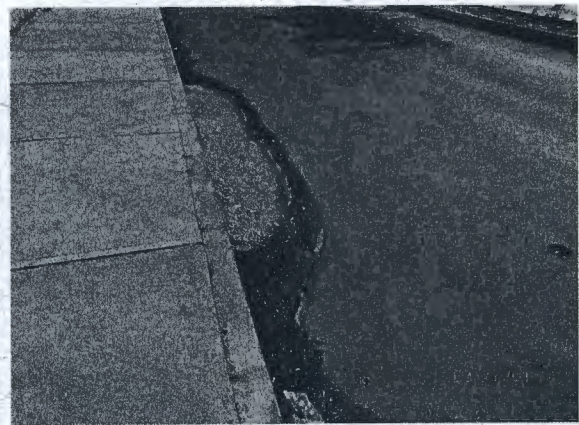
Fotografía N° 63: Material sobre calzada, en avenida Los Loros, casi al llegar a Eleuterio Ramírez.

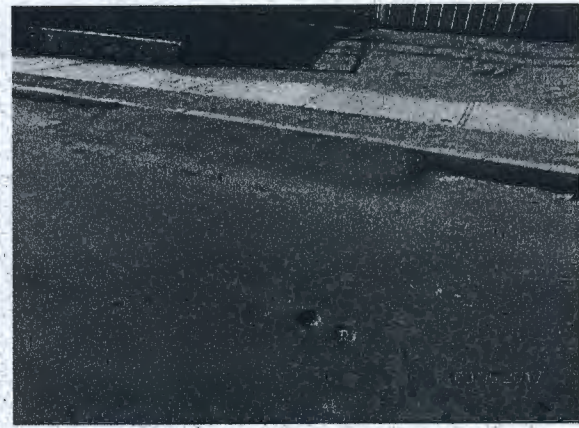
Fotografía N° 65: Material sobre calzada, en calle Pedro Lagos, entre Diego de Almagro y Oriente.

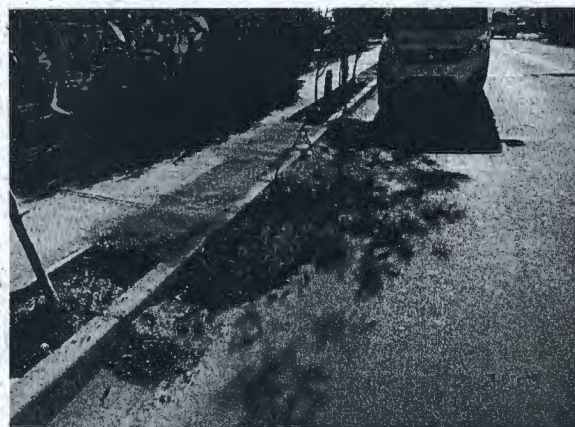
Fotografía N° 66: Material sobre calzada, en calle Pedro Lagos, entre Diego de Almagro y Oriente.

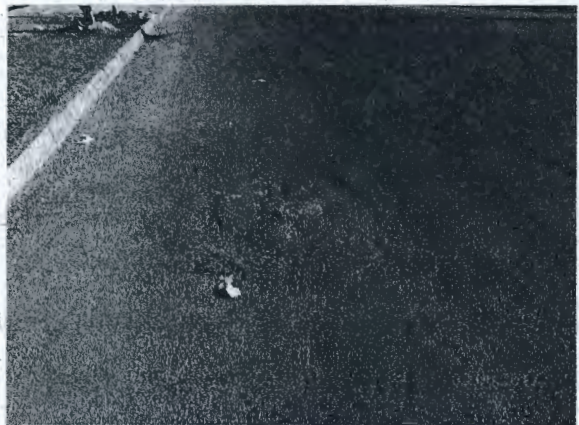
Fotografía N° 72: Tapa de cámara de inspección tapada con asfalto, frente al N° 2484 de la calle Choshuenco.

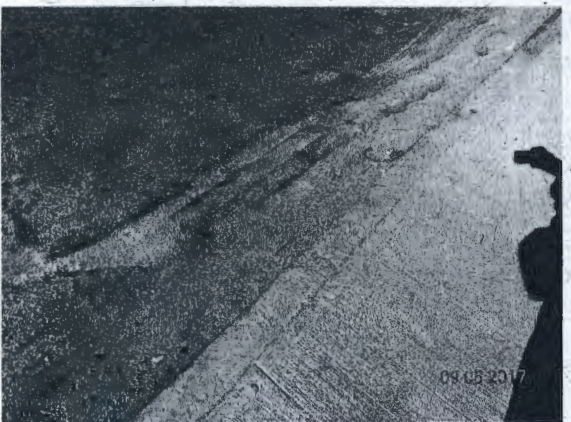
Fotografía N° 78: Sumidero de aguas lluvias tapado, en la intersección de las calles Dagoberto Godoy y Diego de Almagro.
