Número de Informe: 631/2018

14 de noviembre de 2018

Resumen Ejecutivo Informe Final de Auditoría N° 631, de 2018
Gobierno Regional de Atacama y Municipalidades de Copiapó, Caldera y
Vallenar

INFORME FINAL N° 631, DE 2018, SOBRE
AUDITORÍA A LA INVERSIÓN EN
INFRAESTRUCTURA CON RECURSOS
DEL FONDO NACIONAL DE
DESARROLLO REGIONAL, DEL
GOBIERNO REGIONAL DE ATACAMA.

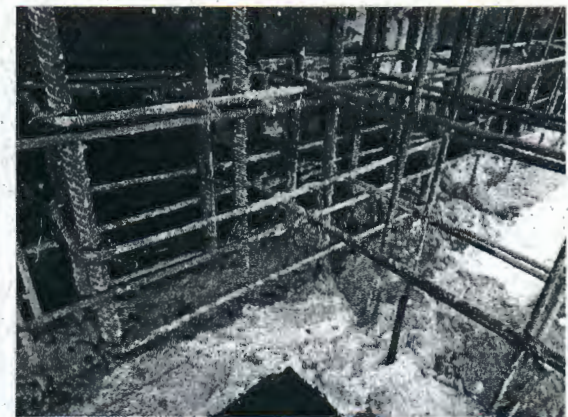
Fotografía N° 17: Enfierraduras montadas con restos de hormigón.

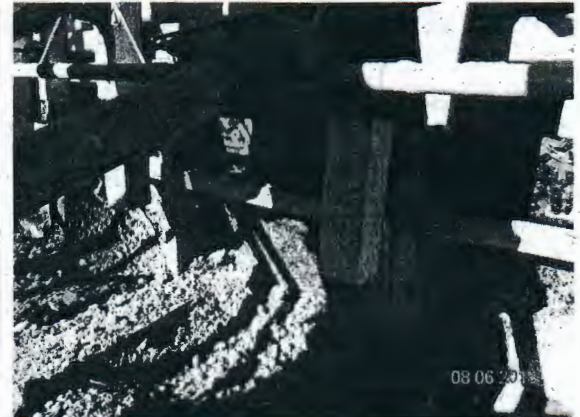
Fotografía N° 18: Deformación de moldaje en muro hormigonado en el eje 1° del sector del graderías.

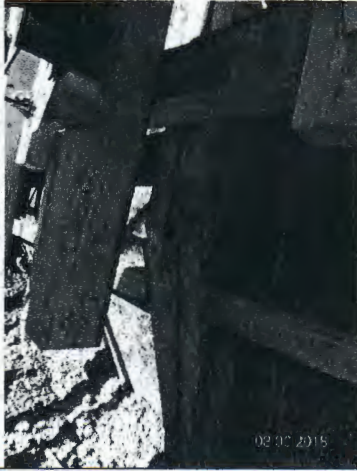
Fotografía N° 19: Deformación de moldaje en muro hormigonado en el eje 1 del sector de graderías.

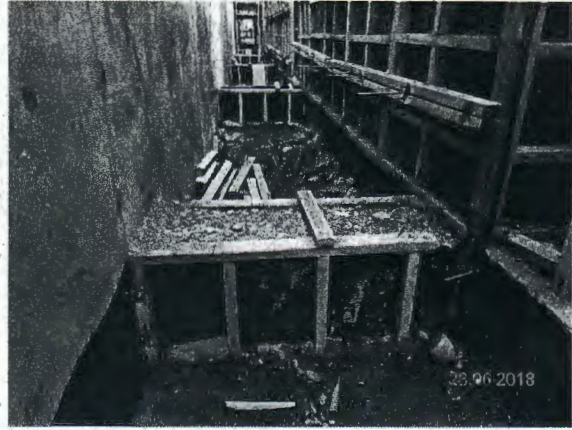
Fotografía N° 20: Pasillo colindante y paralelo al muro del eje A -bajo el sector de graderías-, sin rampas que otorguen una mayor seguridad para el personal.

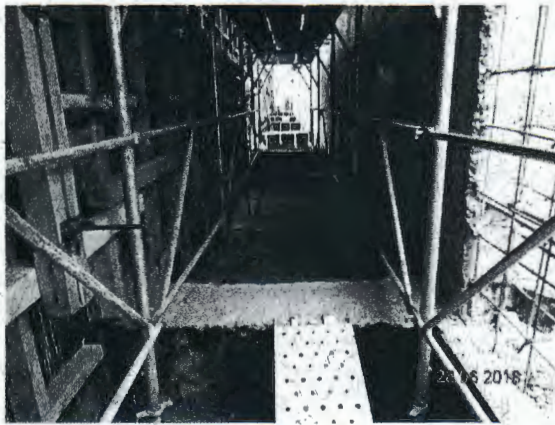
Fotografía N° 21: Pasillo colindante y paralelo al muro del eje A -bajo el sector de graderías-, sin rampas que otorguen una mayor seguridad para el personal.

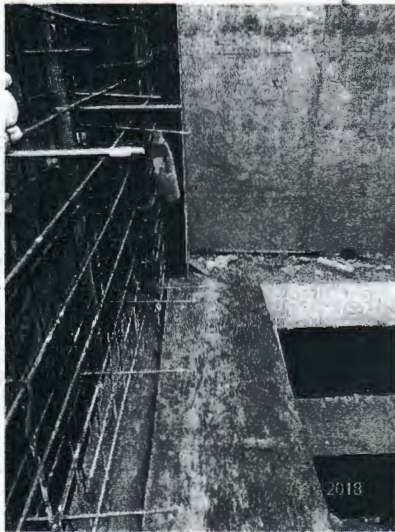
Fotografía N° 23: Elementos metálicos salientes que representan un peligro para los trabajadores que transitan por dicho lugar.

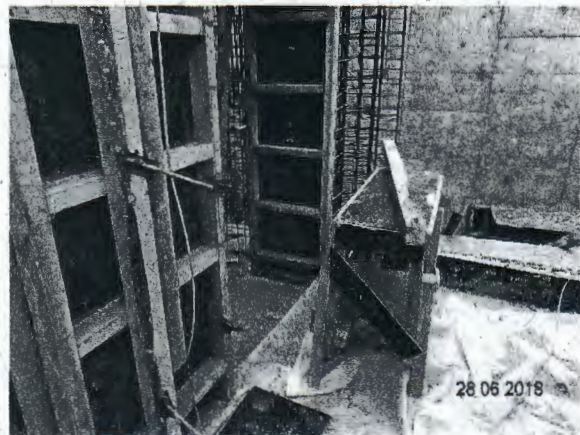
Fotografía N° 24: Elementos metálicos salientes que representan un peligro para los trabajadores que transitan por dicho lugar.

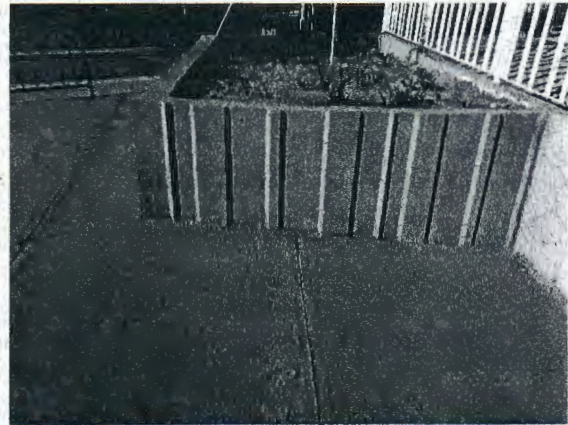
Fotografía N° 2: Muro de hormigón del cierre perimetral teñido con color rojo utilizado en las aceras.

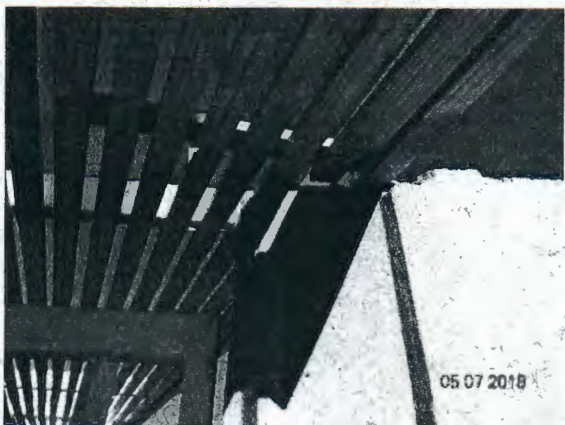
Fotografía N° 5: Mala terminación en de portón metálico de la salida (intersección de las calles Ejército Libertados e Isla Nueva).

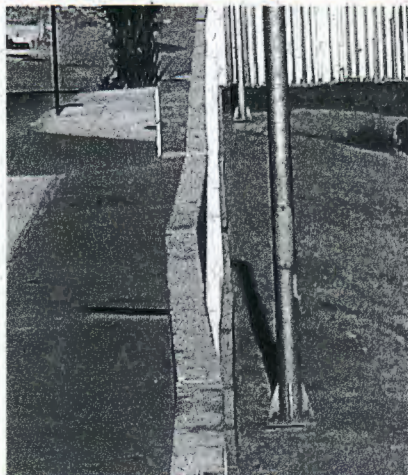
Fotografía N° 7: Reja metálica perimetral paralela a la calle Isla Nueva, no se encuentra perfectamente alineada.

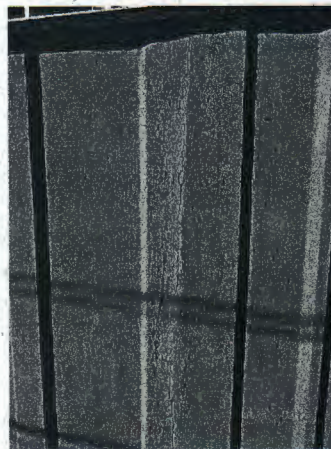
Fotografía N° 12: Fisuras en el muro de hormigón del cierre perimetral.

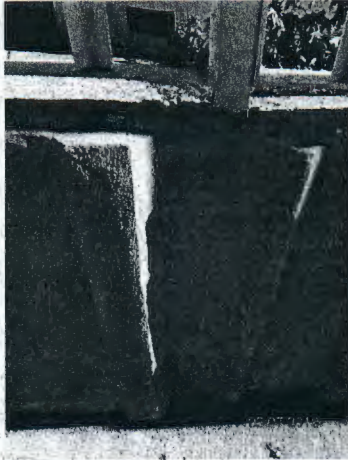
Fotografía N° 13: Fisuras en el muro de hormigón del cierre perimetral.

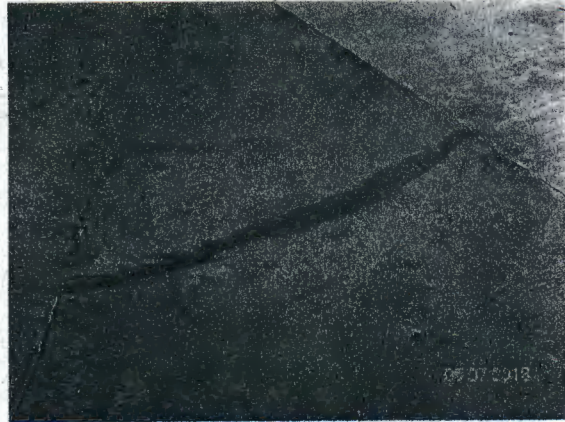
Fotografía N° 14: Fisuras en pavimento del estacionamiento vehicular, por calle Mateo Palacios.

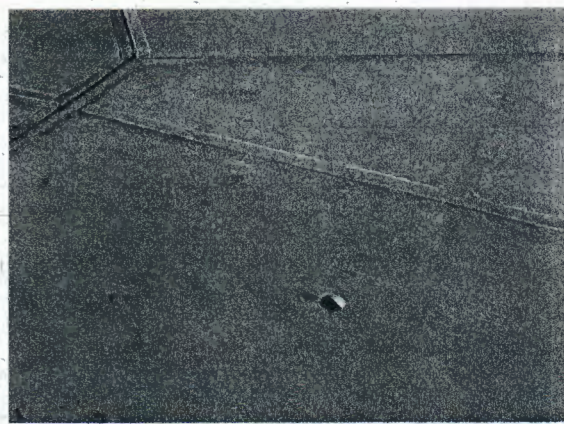
Fotografía N° 18: Zonas de aceras peatonales en las cuales se extrajeron testigos de hormigón endurecido y que3 no se encuentran sellados.

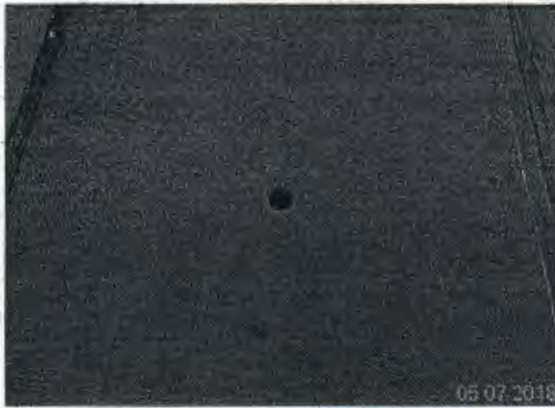
Fotografía N° 19: Zonas de aceras peatonales en las cuales se extrajeron testigos de hormigón endurecido y que no se encuentran sellados.

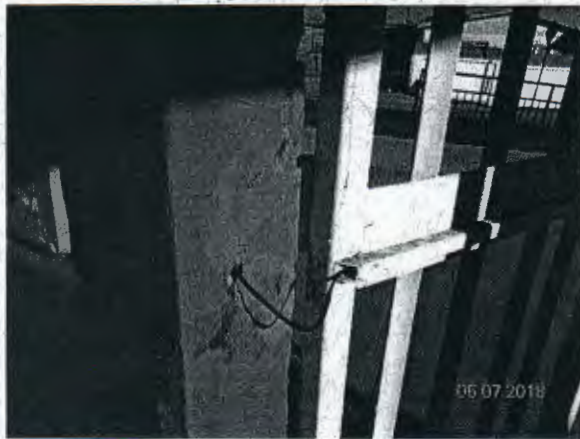
Fotografía N° 20: Cable que pasa entre el muro de hormigón y la reja metálica del acceso principal, sin protección adecuada.

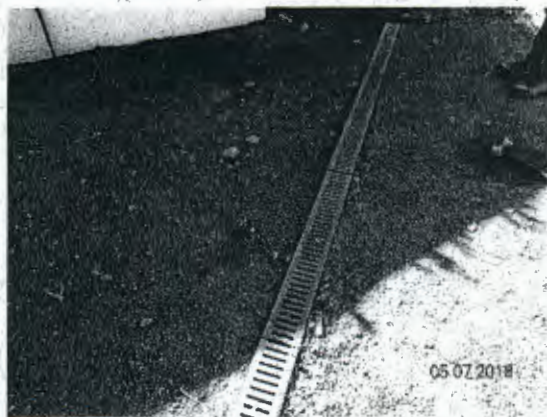
Fotografía N° 21: Canaleta ranurada de la red de aguas lluvias con presencia de óxido.

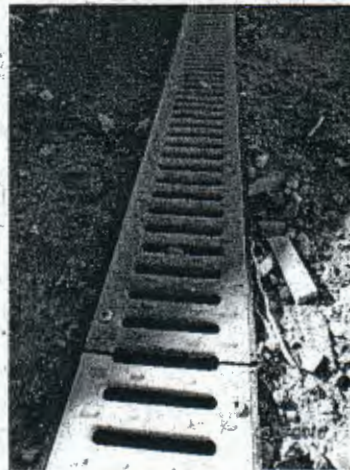
Fotografía N° 22: Canaleta ranurada de la red de aguas lluvias con presencia de óxido.

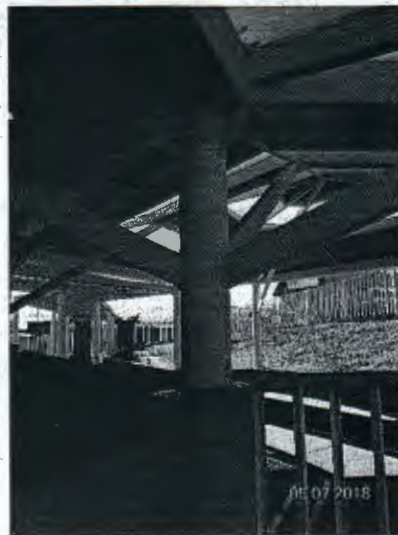
Fotografía N° 24: Goteras desde las canaletas de aguas lluvias.

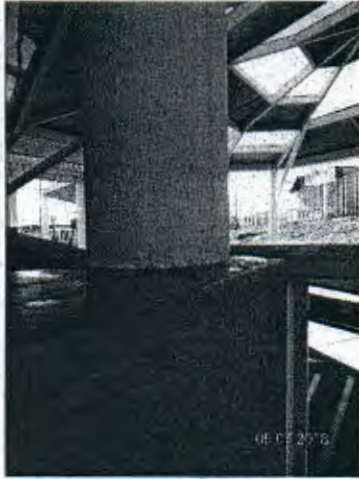
Fotografía N° 25: Goteras desde las canaletas de aguas lluvias.

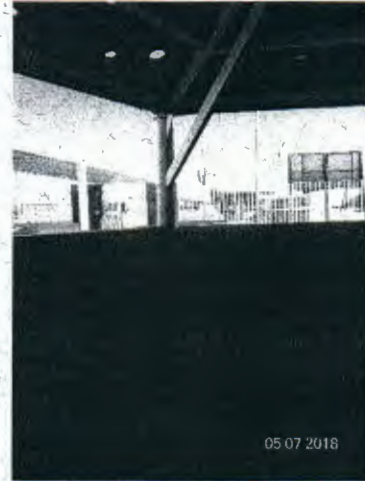
Fotografía N° 28: Goteras desde las canaletas de aguas lluvias.

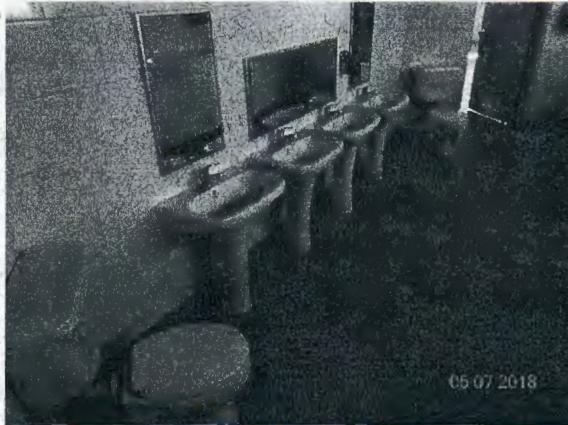
Fotografía N° 39: Sala de mudas y hábitos higiénicos del módulo "D" no cuenta con un lavamanos para adultos.

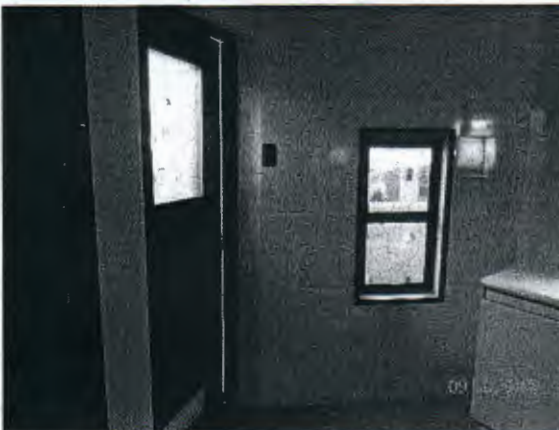
Fotografía N° 45: Puertas de cocinas sin malla mosquitera.

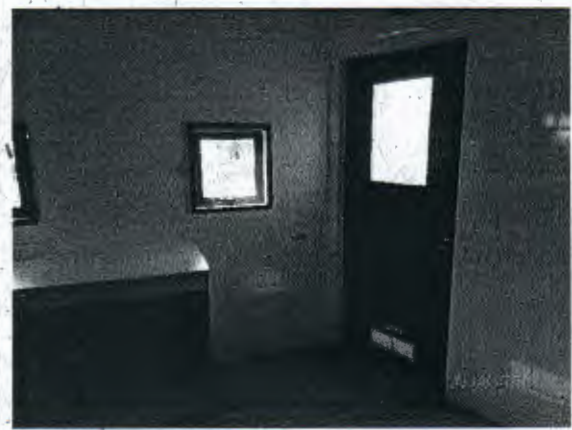
Fotografía N° 46: Puertas de cocinas sin malla mosquitera.

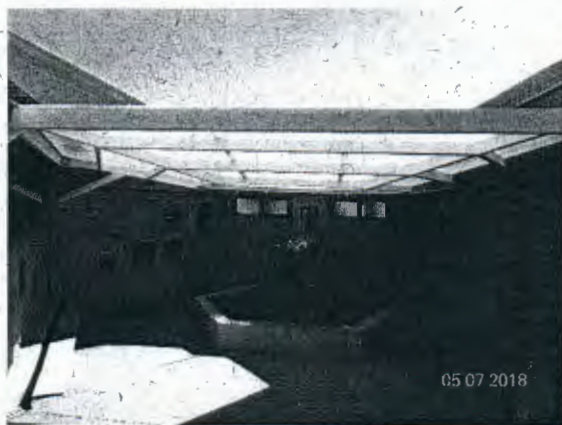
Fotografía N° 49: Puertas sin señaléticas que identifiquen los recintos.

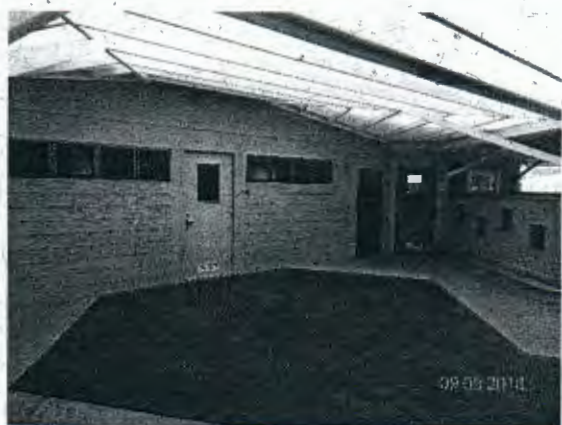
Fotografía N° 51: Puertas sin señaléticas que identifiquen los recintos.

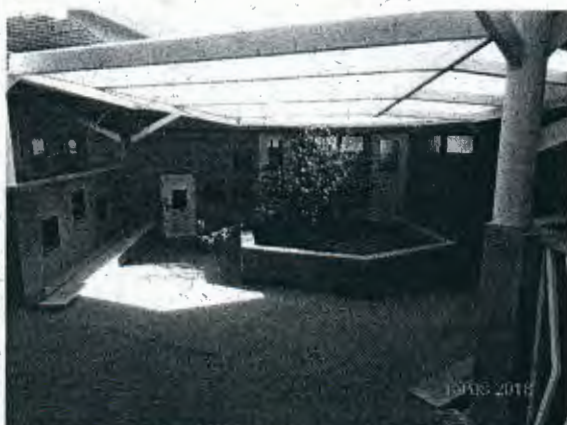
Fotografía N° 52: Puertas sin señaléticas que identifiquen los recintos.

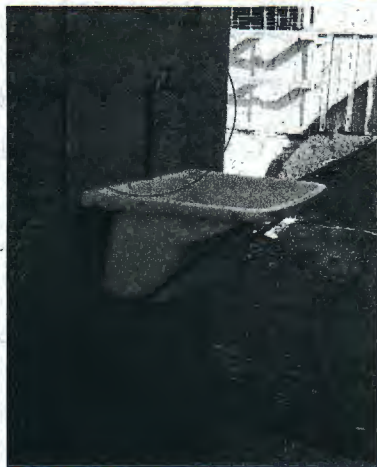
Fotografía N° 12: Falta de espejuelo en zona de lavadero, Caseta sanitaria 1, MZ "B".

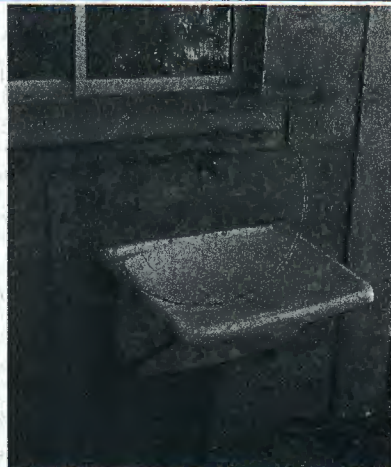
Fotografía N° 13: Falta de espejuelo en zona de lavadero.
Caseta sanitaria 7, MZ "C".

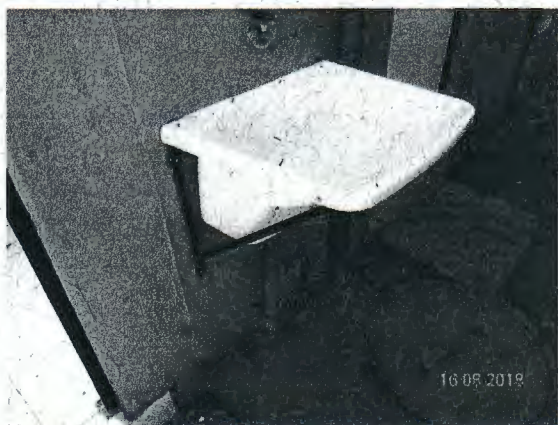
Fotografía N° 14: Falta de espejuelo en zona de lavadero.
Caseta sanitaria 4, MZ "C".

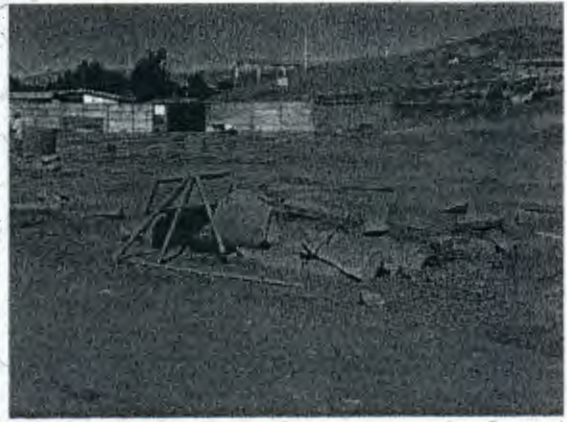
Fotografía N° 32: Restos de materiales y escombros.

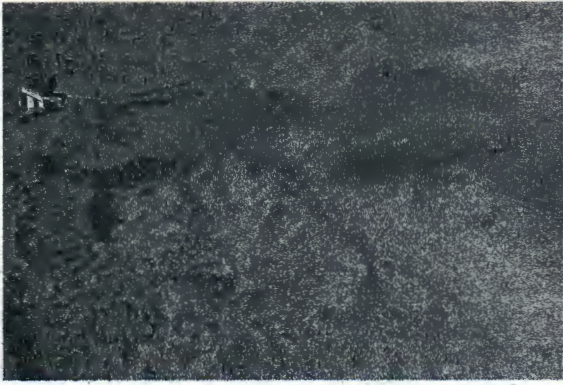
Fotografía N° 33: Restos de escombros.

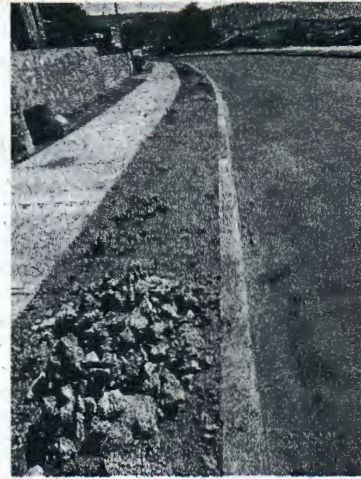
Fotografía N° 34: Restos de escombros.

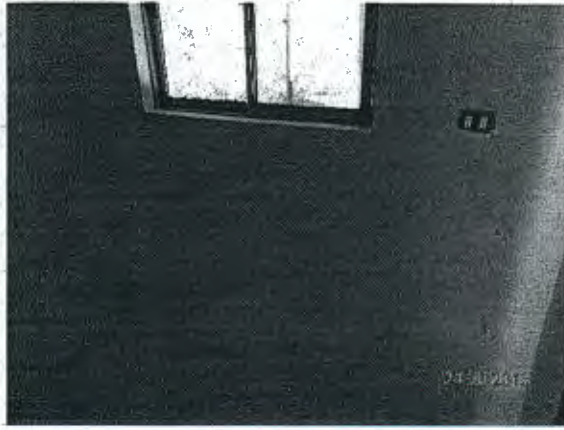
Fotografía N° 37: Caseta sanitaria sin instalaciones de gas para la cocina (N° 3, MZ "B").

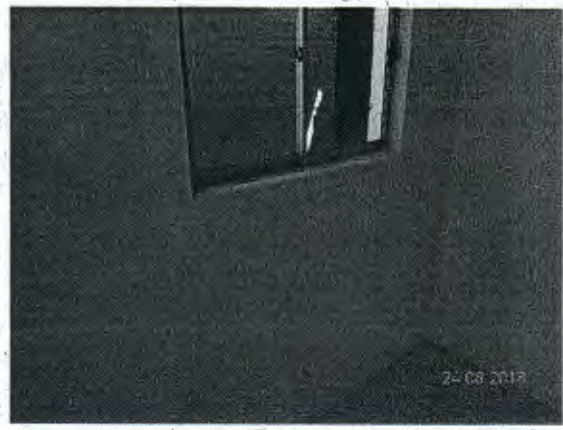
Fotografía N° 38: Caseta sanitaria sin instalaciones de gas para la cocina (N° 3, MZ "B").

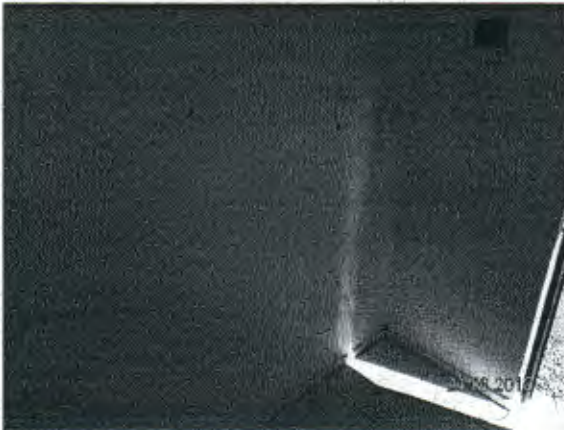
Fotografía N° 39: Caseta sanitaria sin instalaciones de gas para la cocina (N° 1, MZ "B").

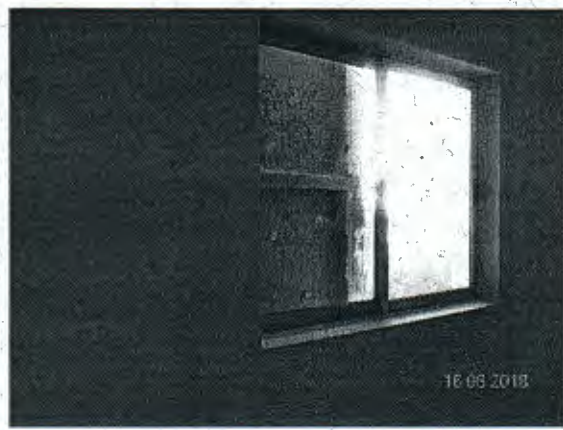
Fotografía N° 40: Caseta sanitaria sin instalaciones de gas para la cocina (N° 7, MZ "C").

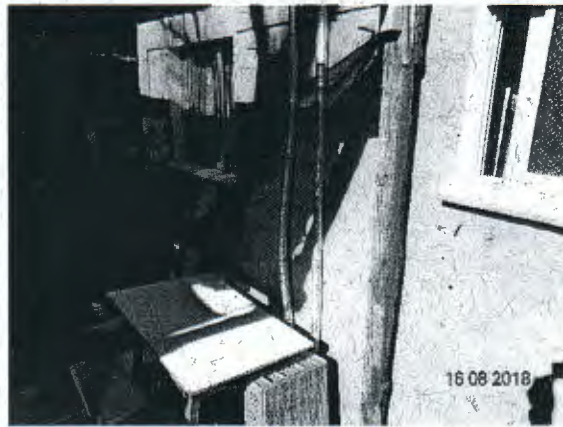
Fotografía N° 42: Ductos de agua caliente que bajan desde el calefactor solar sin afianzamiento adecuado al muro. Caseta sanitaria 8, MZ "B".

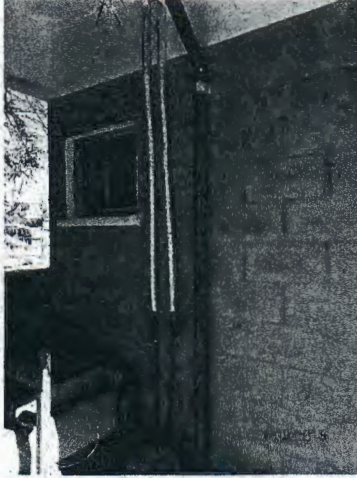
Fotografía N° 43: Ductos de agua caliente sin la protección adecuada. Caseta sanitaria 3, MZ "B".

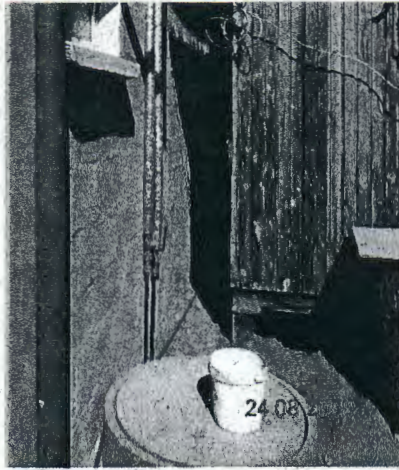
Fotografía N° 44: Ductos de agua caliente sin la protección adecuada. Caseta sanitaria 4, MZ "B".

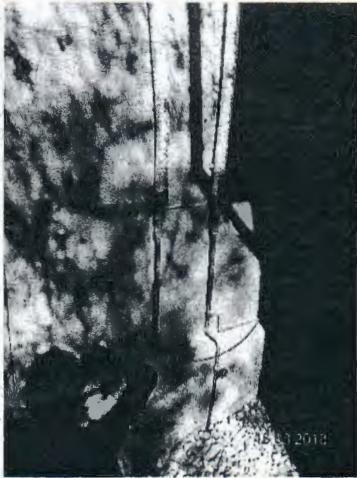
Fotografía N° 45: Ductos de agua caliente sin la protección adecuada. Caseta sanitaria 7, MZ "C".

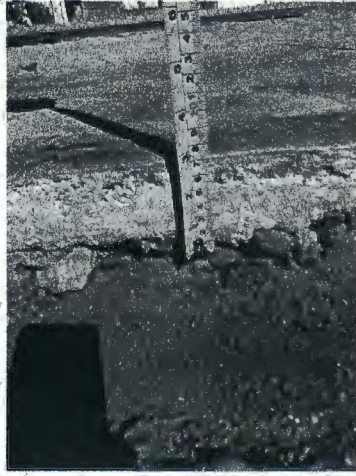
Fotografía N° 49: Entrada de vehículo en calle Club de Leones, con acera de espesor 7 cm (vinculada a fotografía N° 48).

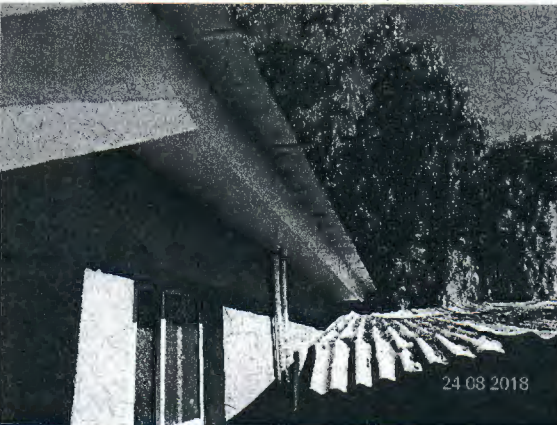
Fotografía N° 59: Mala terminación de pintura exterior en el muro bajo el alero de la caseta sanitaria 19 de la MZ "G".

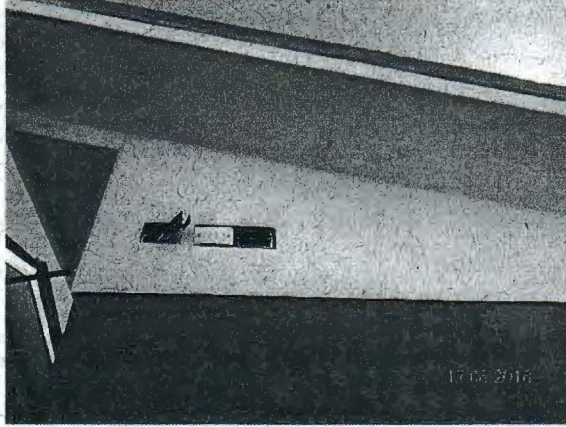
Se constató la presencia de cajas de derivación eléctricas sin tapa en la caseta sanitaria 3 de la MZ "F", lo que advierte que los trabajos no se encuentran concluidos con apego a las técnicas y al arte de la construcción, en contravención a lo dispuesto en el artículo 5.5.1 de la OGUC, además del principio de control contenido en los artículos 3° y 11 de la ley N° 18.575. Ver fotografía N° 61 del Anexo N° 3.

Fotografía N° 61: Cajas de derivación eléctricas sin tapa en la caseta sanitaria 3 de la MZ "F".

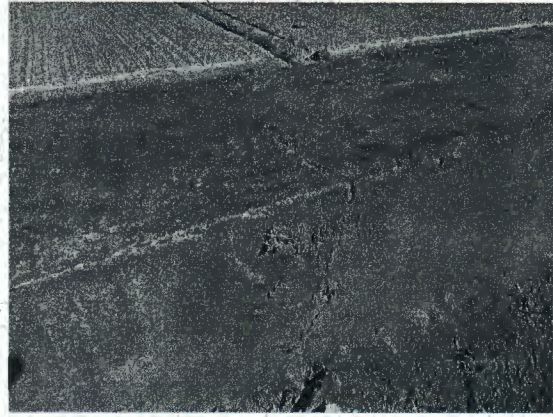
Fotografía N° 62: Fisuras en murete y muro de mampostería, a lo largo de toda la calle Hernán Aravena y calle 2.

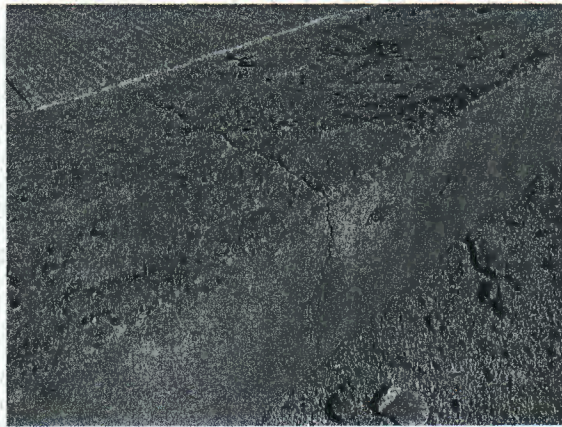
Fotografía N° 63: Fisuras en murete y muro de mampostería, a lo largo de toda la calle Hernán Aravena y calle 2.

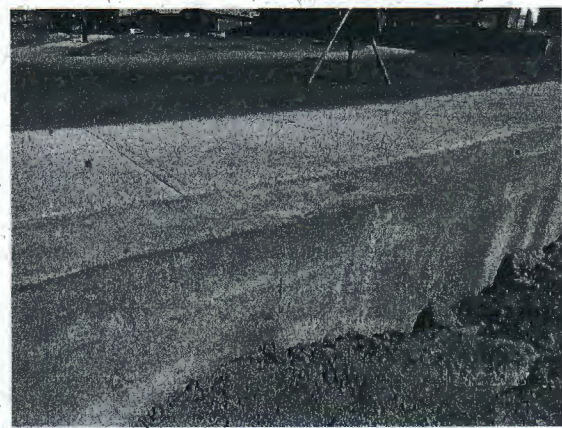
Fotografía N° 65: Fisuras en murete y muro de mampostería, a lo largo de toda la calle Hernán Aravena y calle 2.
