CONTRALORÍA REGIONAL DE ATACAMA
UNIDAD DE CONTROL EXTERNO

INFORME FINAL

MUNICIPALIDAD DE COPIAPÓ

INFORME N° 613 / 2021

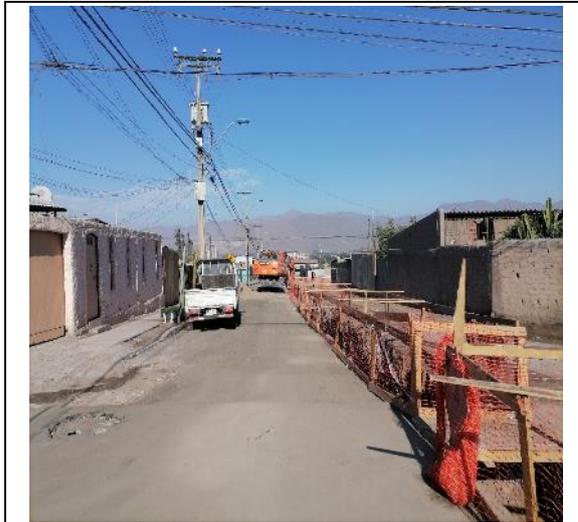
Imagen N°:	1
Fecha captura:	3 de agosto de 2021
Ubicación:	Calles Leonora Latorre, Oriente y El Cerro, comuna de Copiapó.
Contenido:	Intervención de la calzada por un proyecto ejecutado por el SERVIU.

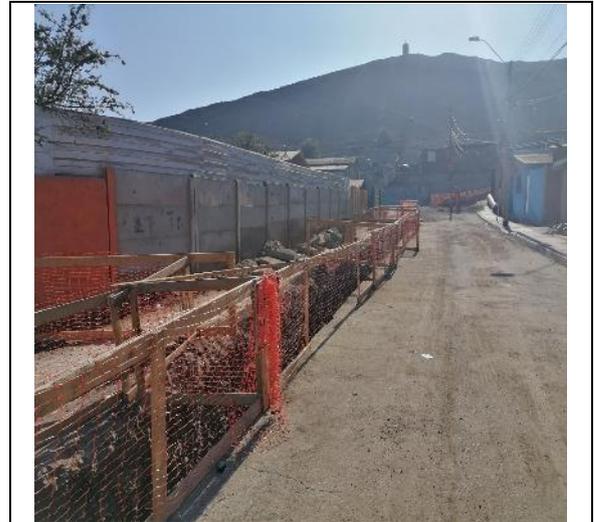
Imagen N°:	2
Fecha captura:	3 de agosto de 2021
Ubicación:	Calles Leonora Latorre, Oriente y El Cerro, comuna de Copiapó.
Contenido:	Intervención de la calzada por un proyecto ejecutado por el SERVIU.

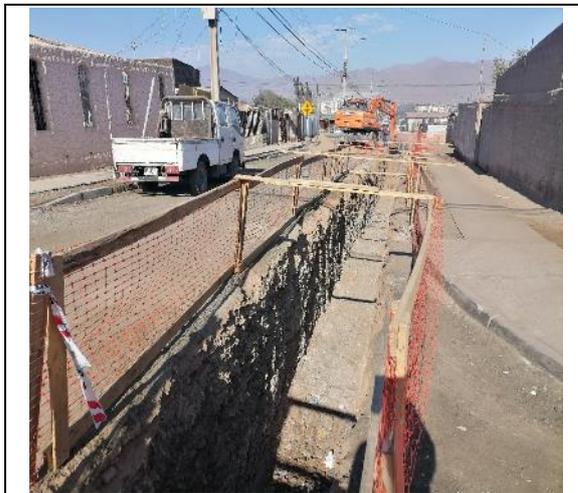
Imagen N°:	3
Fecha captura:	3 de agosto de 2021
Ubicación:	Calles Leonora Latorre, Oriente y El Cerro, comuna de Copiapó.
Contenido:	Intervención de la calzada por un proyecto ejecutado por el SERVIU.

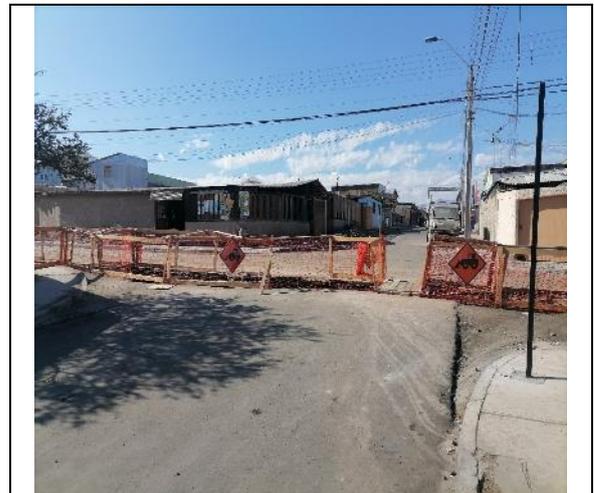
Imagen N°:	4
Fecha captura:	3 de agosto de 2021
Ubicación:	Calles Leonora Latorre, Oriente y El Cerro, comuna de Copiapó.
Contenido:	Intervención de la calzada por un proyecto ejecutado por el SERVIU.

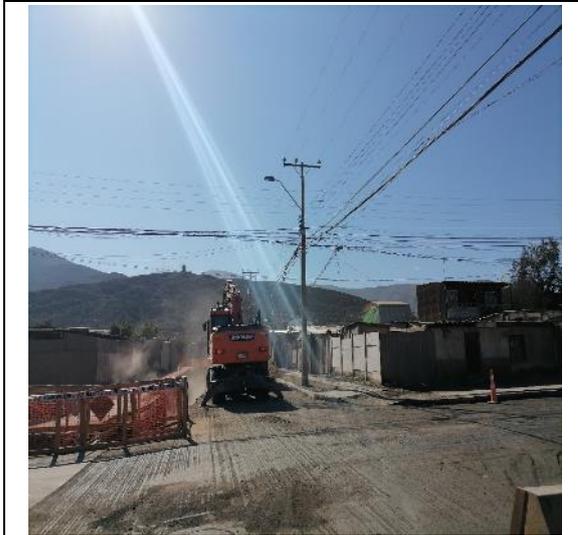
Imagen N°:	5
Fecha captura:	3 de agosto de 2021
Ubicación:	Calles El Cerro, Dagoberto Godoy e Independencia, comuna de Copiapó.
Contenido:	Intervención de la calzada por un proyecto ejecutado por el SERVIU.

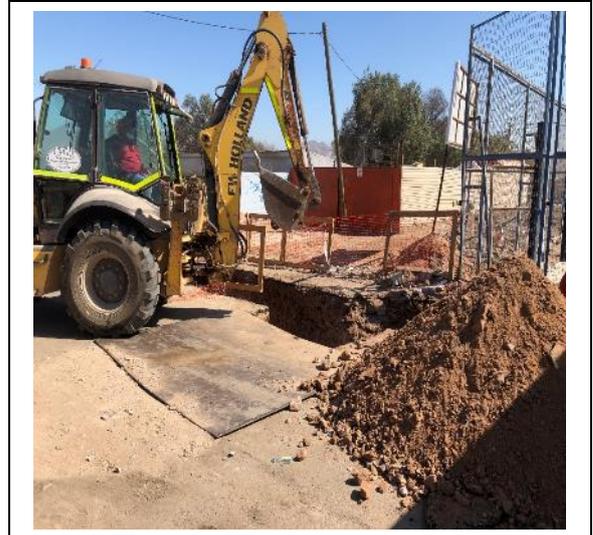
Imagen N°:	6
Fecha captura:	4 de agosto de 2021
Ubicación:	Avenida Diego de Almagro, comuna de Copiapó.
Contenido:	Intervención de la calzada por un proyecto ejecutado por el SERVIU.

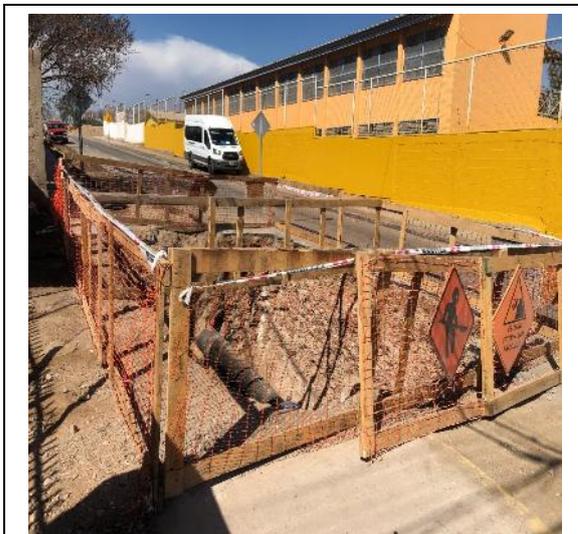
Imagen N°:	7
Fecha captura:	4 de agosto de 2021
Ubicación:	Avenida Diego de Almagro, comuna de Copiapó.
Contenido:	Intervención de la calzada por un proyecto ejecutado por el SERVIU.

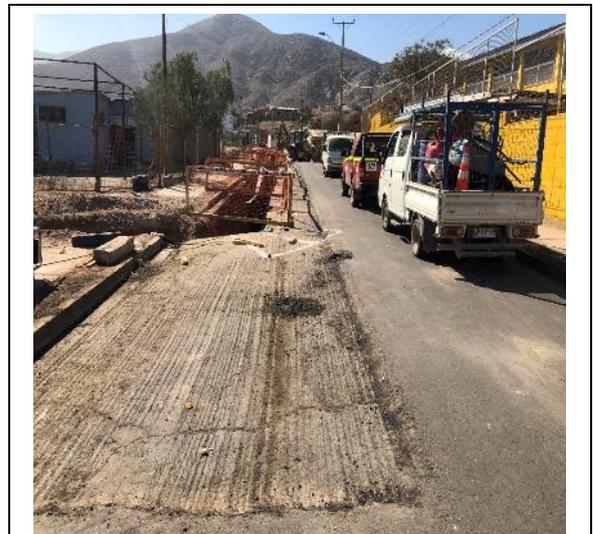
Imagen N°:	8
Fecha captura:	4 de agosto de 2021
Ubicación:	Avenida Diego de Almagro, comuna de Copiapó.
Contenido:	Intervención de la calzada por un proyecto ejecutado por el SERVIU.

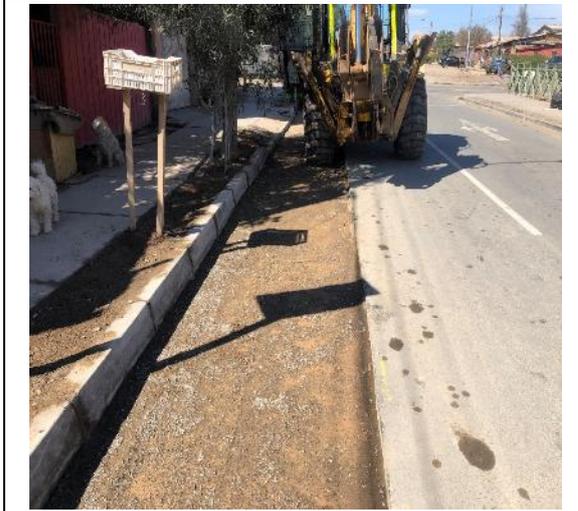
Imagen N°:	9
Fecha captura:	4 de agosto de 2021
Ubicación:	Calle Pedro Lagos, comuna de Copiapó.
Contenido:	Intervención de la calzada por un proyecto ejecutado por el SERVIU.

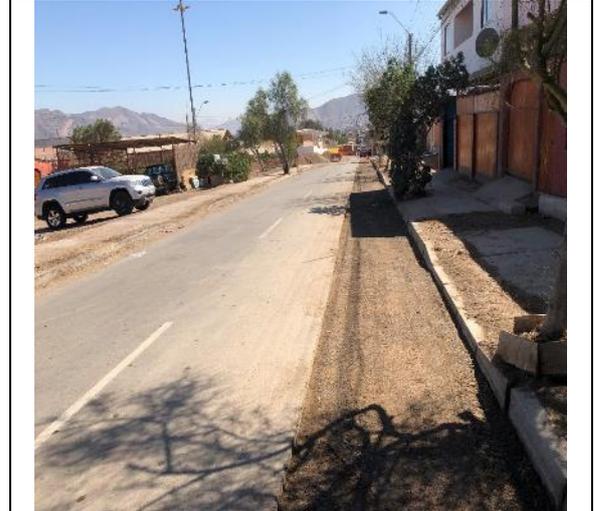
Imagen N°:	10
Fecha captura:	4 de agosto de 2021
Ubicación:	Calle Pedro Lagos, comuna de Copiapó.
Contenido:	Intervención de la calzada por un proyecto ejecutado por el SERVIU.

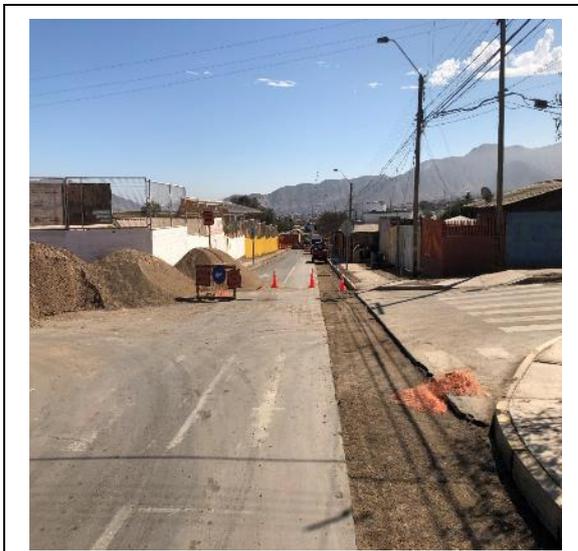
Imagen N°:	11
Fecha captura:	4 de agosto de 2021
Ubicación:	Calle Pedro Lagos, comuna de Copiapó.
Contenido:	Intervención de la calzada por un proyecto ejecutado por el SERVIU.

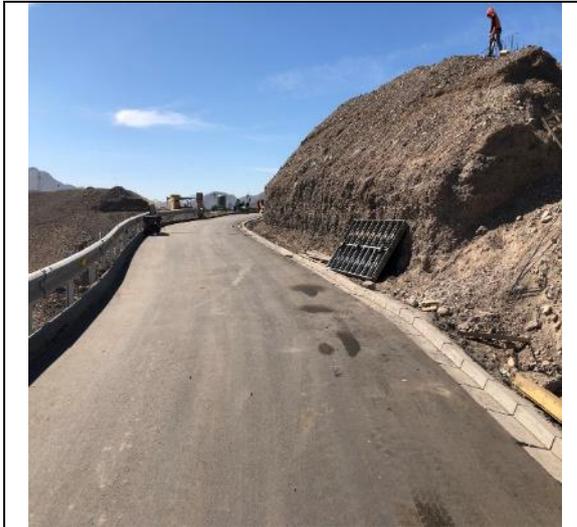
Imagen N°:	1
Fecha captura:	21 de julio de 2021
Ubicación:	Calzada principal.
Contenido:	Zonas de trabajo sin las medidas de protección contra caídas.

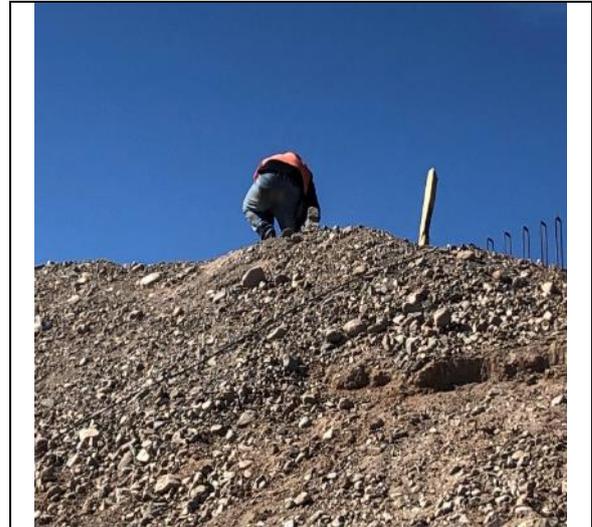
Imagen N°:	2
Fecha captura:	21 de julio de 2021
Ubicación:	Calzada principal.
Contenido:	Zonas de trabajo sin las medidas de protección contra caídas.

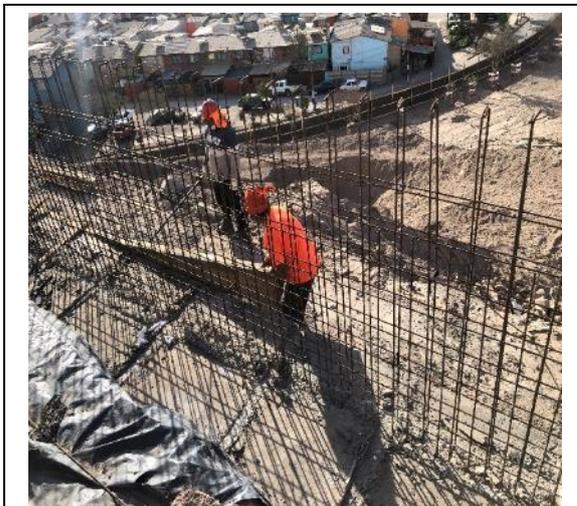
Imagen N°:	3
Fecha captura:	21 de julio de 2021
Ubicación:	Sector de muros de contención.
Contenido:	Zonas de trabajo sin las medidas de protección contra caídas.

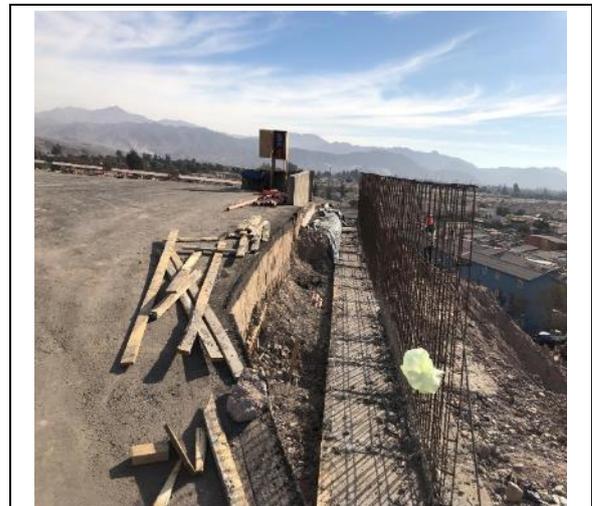
Imagen N°:	4
Fecha captura:	21 de julio de 2021
Ubicación:	Sector de muros de contención.
Contenido:	Zonas de trabajo sin las medidas de protección contra caídas.

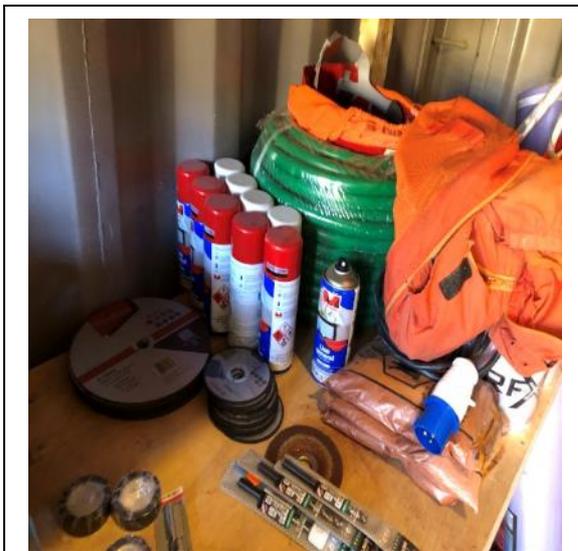
Imagen N°:	7
Fecha captura:	21 de julio de 2021.
Ubicación:	Bodega común de las instalaciones de faena.
Contenido:	Incorrecto almacenamiento de sustancias peligrosas.

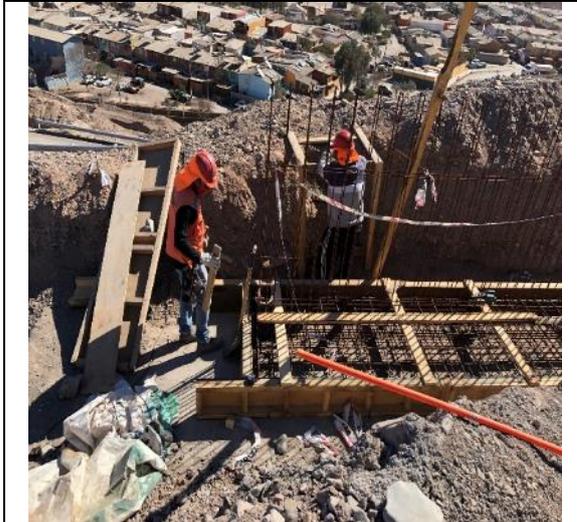
Imagen N°:	9
Fecha captura:	21 de julio de 2021.
Ubicación:	Eje 8' con eje L'.
Contenido:	Trabajadores manipulando osamentas arqueológicas y realizando trabajos en el sector.

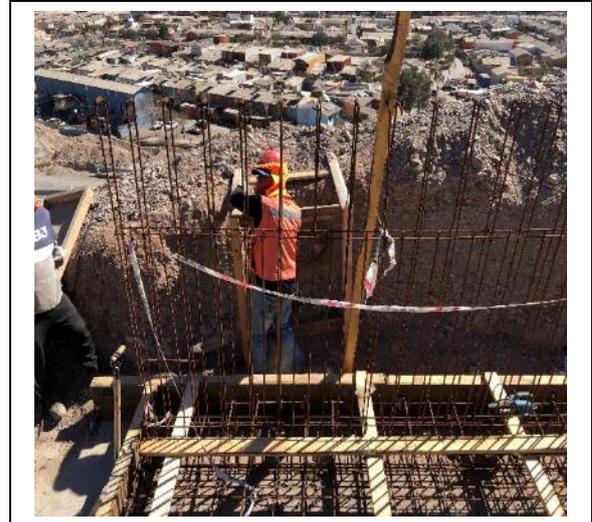
Imagen N°:	10
Fecha captura:	21 de julio de 2021.
Ubicación:	Eje 8' con eje L'.
Contenido:	Trabajadores manipulando osamentas arqueológicas y realizando trabajos en el sector.

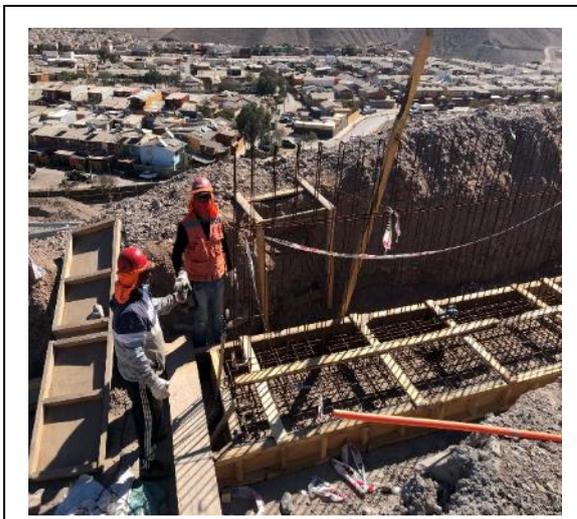
Imagen N°:	11
Fecha captura:	21 de julio de 2021.
Ubicación:	Eje 8' con eje L'.
Contenido:	Trabajadores manipulando osamentas arqueológicas y realizando trabajos en el sector.

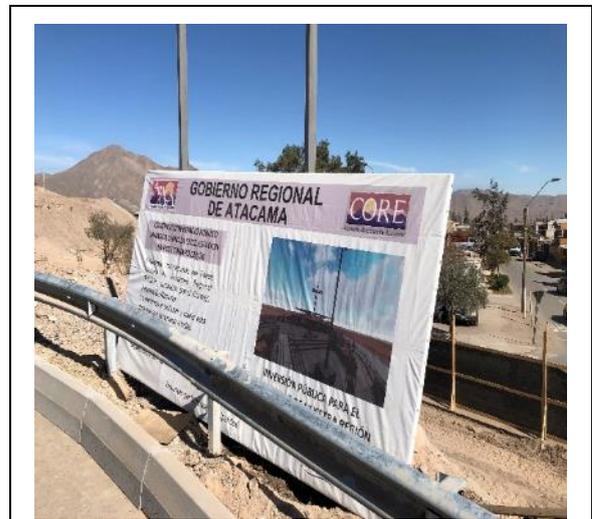
Imagen N°:	12
Fecha captura:	21 de julio de 2021.
Ubicación:	Entrada de la ruta.
Contenido:	Montaje del letrero de obras.

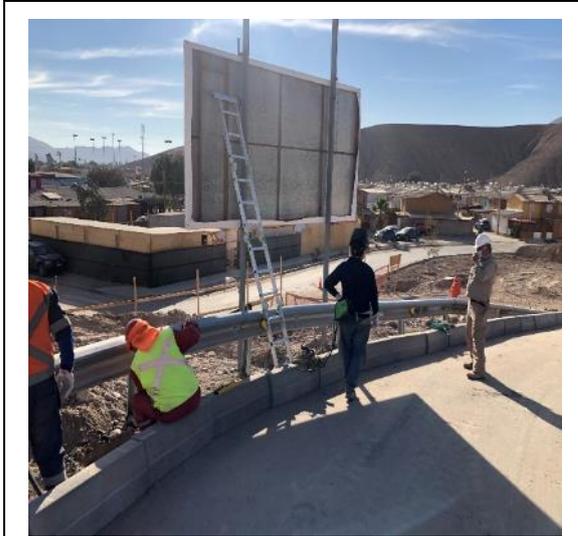
Imagen N°:	13
Fecha captura:	21 de julio de 2021.
Ubicación:	Entrada de la ruta.
Contenido:	Montaje del letrero de obras.

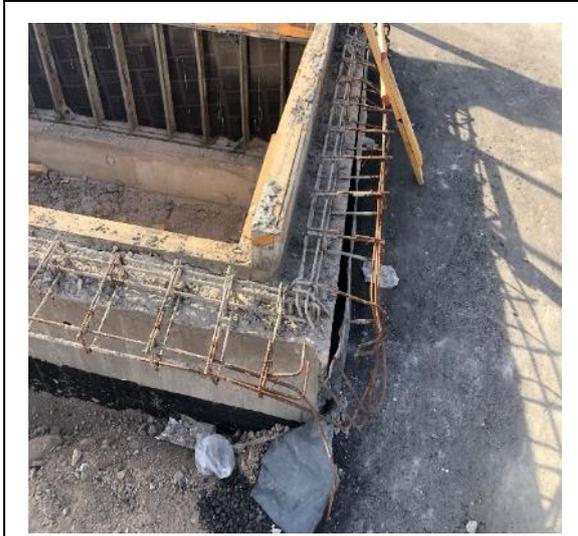
Imagen N°:	21
Fecha captura:	21 de julio de 2021.
Ubicación:	Terraza inferior.
Contenido:	Armadura deformada, con presencia de óxido y con residuos de hormigón.

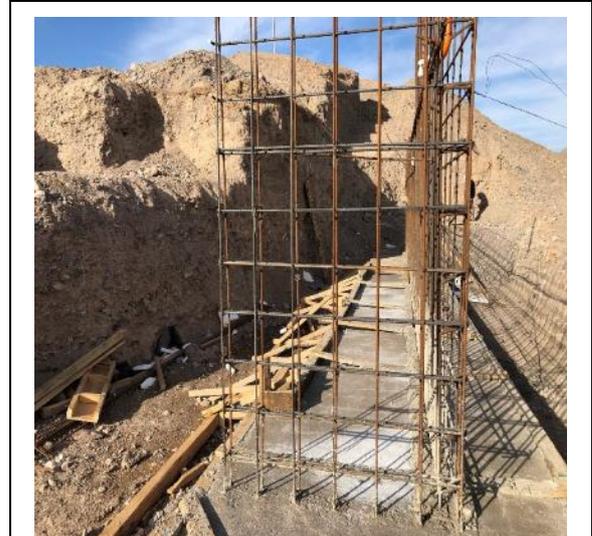
Imagen N°:	22
Fecha captura:	21 de julio de 2021.
Ubicación:	Sector de muros de contención.
Contenido:	Armadura con óxido y residuos de hormigón.

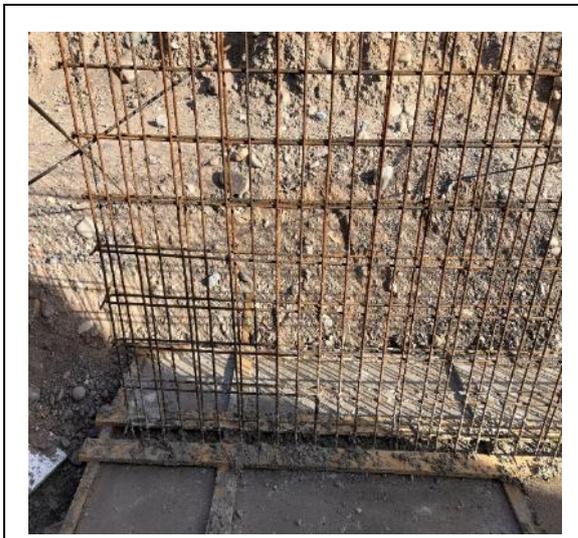
Imagen N°:	23
Fecha captura:	21 de julio de 2021.
Ubicación:	Sector de muros de contención.
Contenido:	Armadura con óxido y residuos de hormigón.

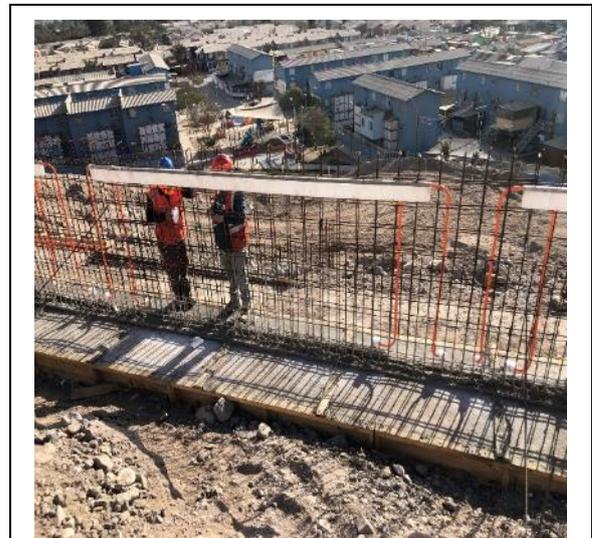
Imagen N°:	24
Fecha captura:	21 de julio de 2021.
Ubicación:	Sector de muros de contención.
Contenido:	Armadura con óxido y residuos de hormigón.

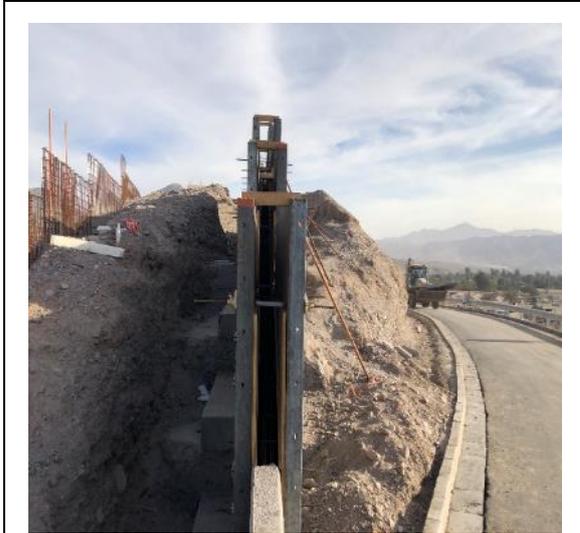
Imagen N°:	25
Fecha captura:	21 de julio de 2021.
Ubicación:	Muro de contención intermedio.
Contenido:	Armadura con óxido y residuos de hormigón.

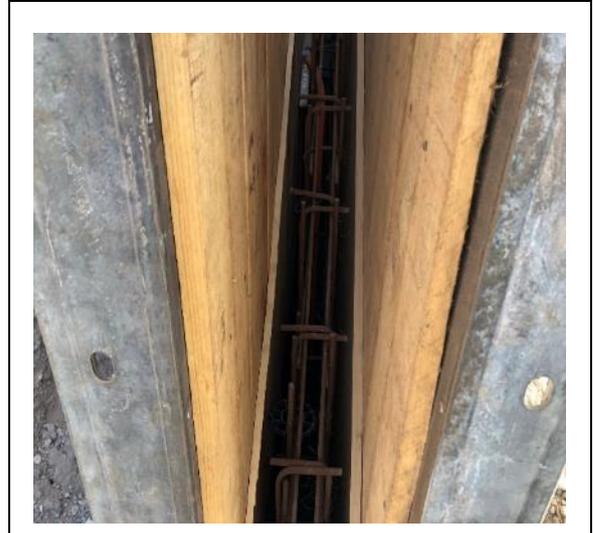
Imagen N°:	26
Fecha captura:	21 de julio de 2021.
Ubicación:	Muro de contención intermedio.
Contenido:	Armadura con óxido y residuos de hormigón.

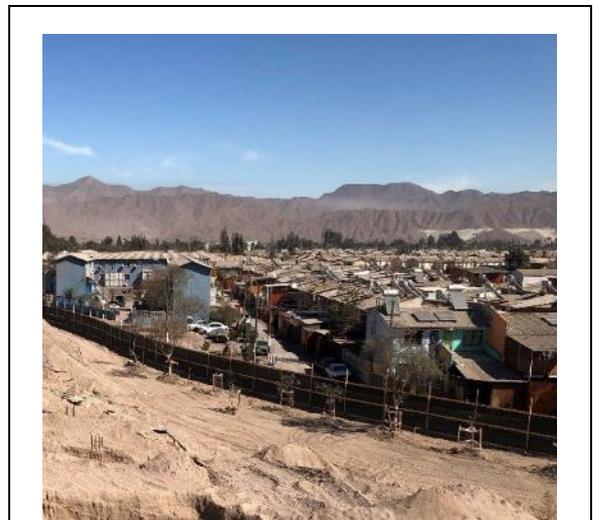
Imagen N°:	32
Fecha captura:	21 de julio de 2021.
Ubicación:	Entrada de la obra.
Contenido:	Cierre perimetral ejecutado con malla plástica.

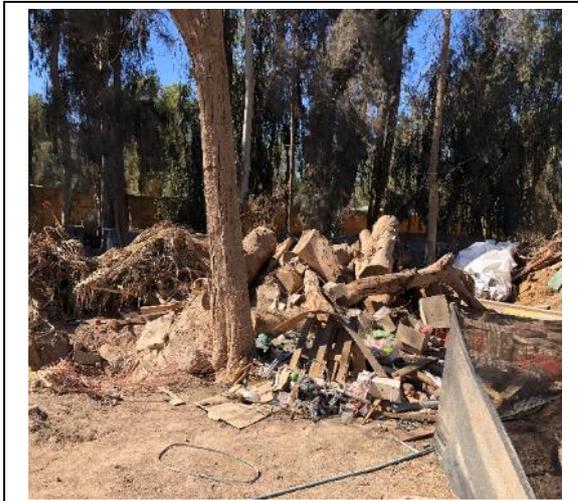
Imagen N°:	1
Fecha captura:	19 de julio de 2021
Ubicación:	Sector trasero del proyecto.
Contenido:	Acumulación de basura y escombros dentro de las obras.

14. Con respecto a lo observado en los numerales 11.a, 11.d, 11.e y 11.f, sobre acumulación de basura y escombros dentro de las obras, falencias en el almacenamiento de sustancias peligrosas, señalización y protección deficiente de excavaciones profundas, deficiencias en la ejecución de pavimentos de hormigón -vinculadas a la obra “Mejoramiento Parque El Pretil I Etapa, Copiapó”- (C), ese municipio deberá remitir en un plazo no mayor a 60 días hábiles a contar de la recepción del presente informe, los antecedentes que acrediten haber regularizado las deficiencias técnicas advertidas.

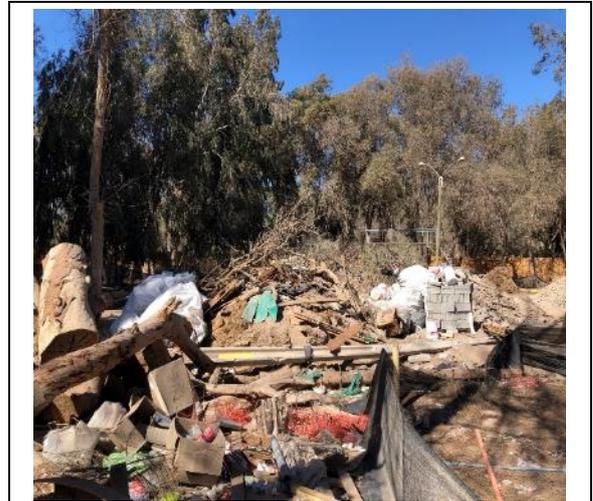
Imagen N°:	2
Fecha captura:	19 de julio de 2021
Ubicación:	Sector trasero del proyecto.
Contenido:	Acumulación de basura y escombros dentro de las obras.

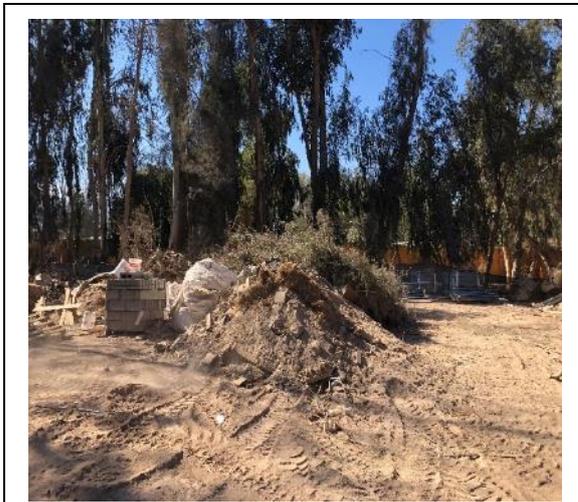
Imagen N°:	3
Fecha captura:	19 de julio de 2021
Ubicación:	Sector trasero del proyecto.
Contenido:	Acumulación de basura y escombros dentro de las obras.

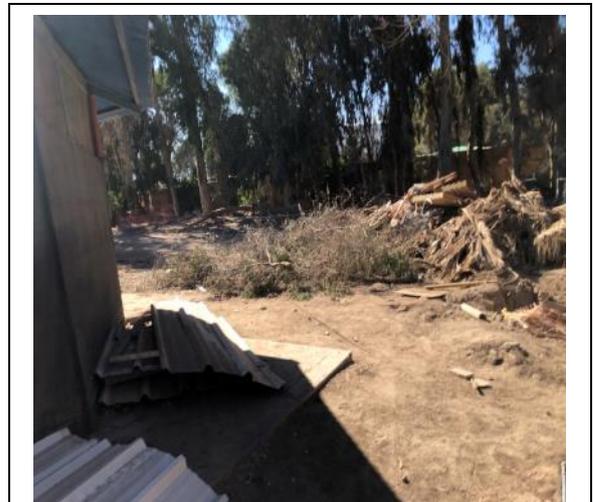
Imagen N°:	4
Fecha captura:	19 de julio de 2021
Ubicación:	Sector trasero del proyecto.
Contenido:	Acumulación de basura y escombros dentro de las obras.

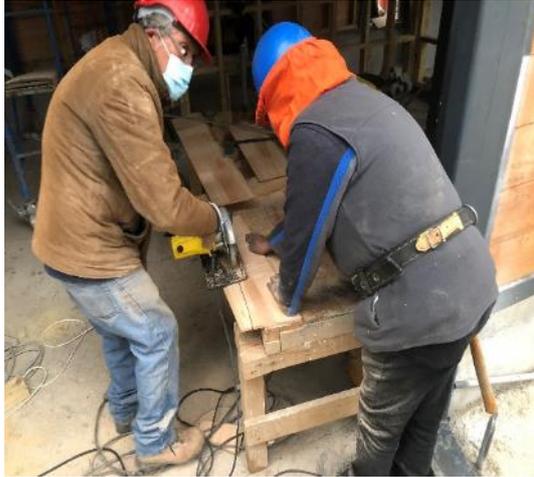
Imagen N°:	5
Fecha captura:	19 de julio de 2021
Ubicación:	Sector lateral del restaurant.
Contenido:	Trabajadores sin el uso de elementos de protección personal.

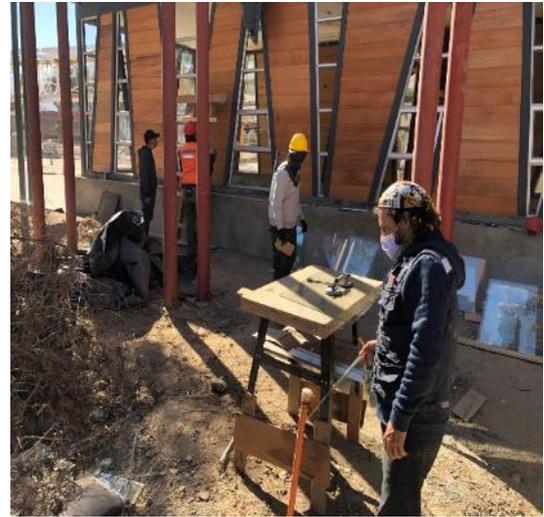
Imagen N°:	6
Fecha captura:	19 de julio de 2021
Ubicación:	Sector lateral del restaurant.
Contenido:	Trabajadores sin el uso de elementos de protección personal.

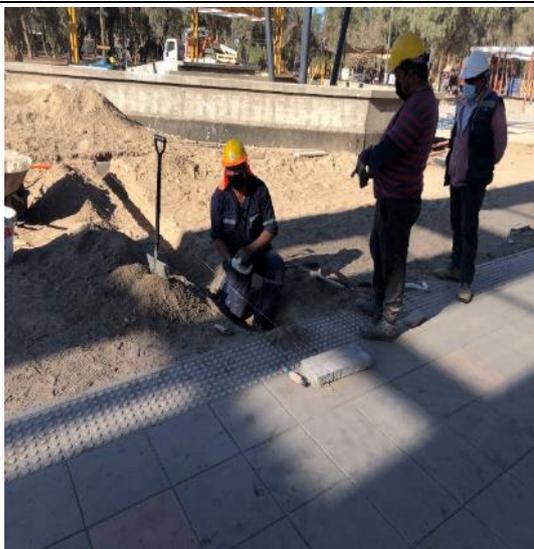
Imagen N°:	7
Fecha captura:	19 de julio de 2021
Ubicación:	Sector central.
Contenido:	Trabajadores sin el uso de elementos de protección personal.

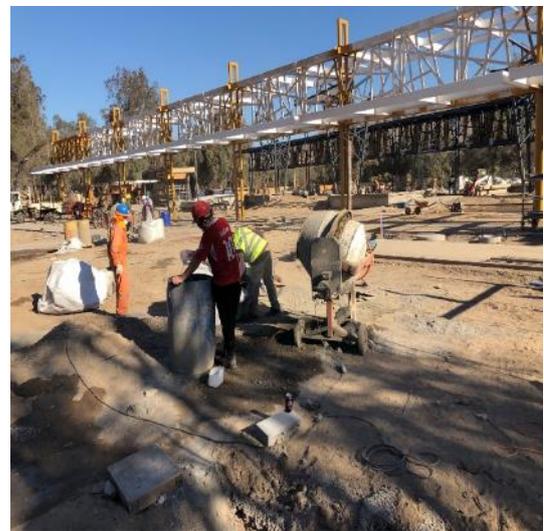
Imagen N°:	8
Fecha captura:	19 de julio de 2021
Ubicación:	Sector central.
Contenido:	Trabajadores sin el uso de elementos de protección personal.

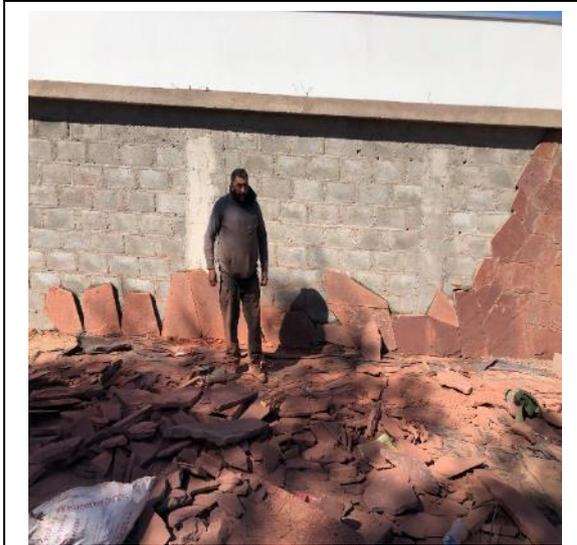
Imagen N°:	9
Fecha captura:	19 de julio de 2021
Ubicación:	Sector posterior a oficinas de administración.
Contenido:	Trabajador sin el uso de elementos de protección personal.

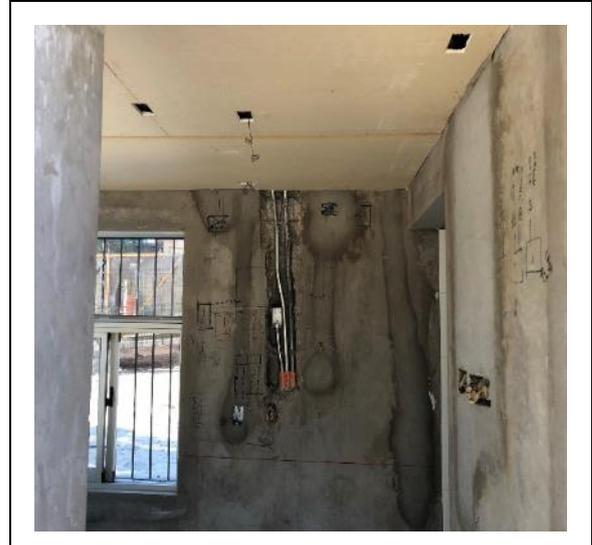
Imagen N°:	10
Fecha captura:	19 de julio de 2021
Ubicación:	Garita del guardia en el acceso secundario.
Contenido:	Hormigón seco intervenido posterior al fraguado para ejecutar pasadas eléctricas.

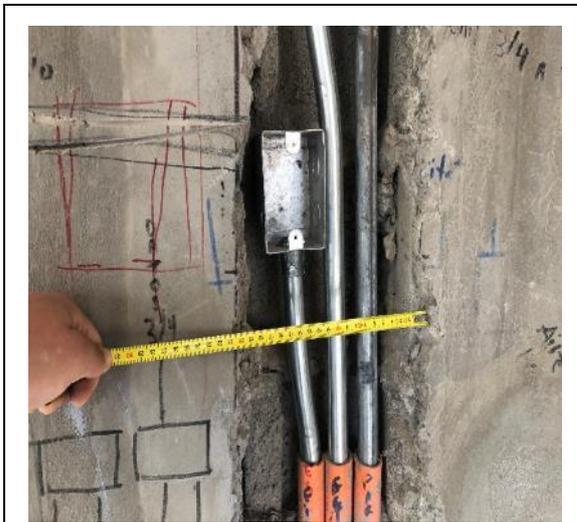
Imagen N°:	11
Fecha captura:	19 de julio de 2021
Ubicación:	Garita del guardia en el acceso secundario.
Contenido:	Hormigón seco intervenido posterior al fraguado para ejecutar pasadas eléctricas.

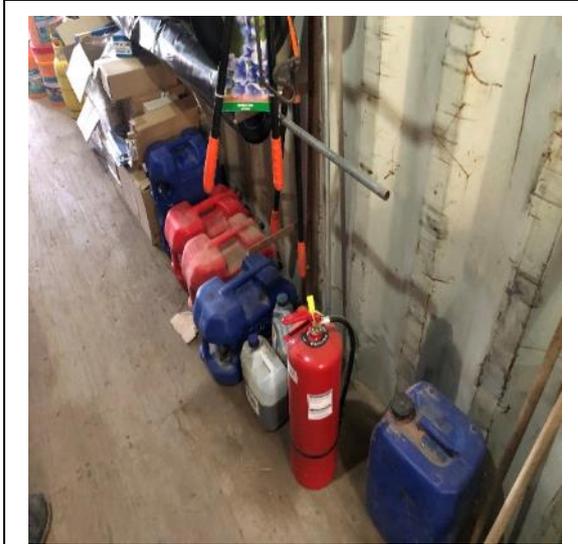
Imagen N°:	17
Fecha captura:	19 de julio de 2021
Ubicación:	Bodega temporal de la faena.
Contenido:	Acumulación de elementos explosivos y gases inflamables en bodega.

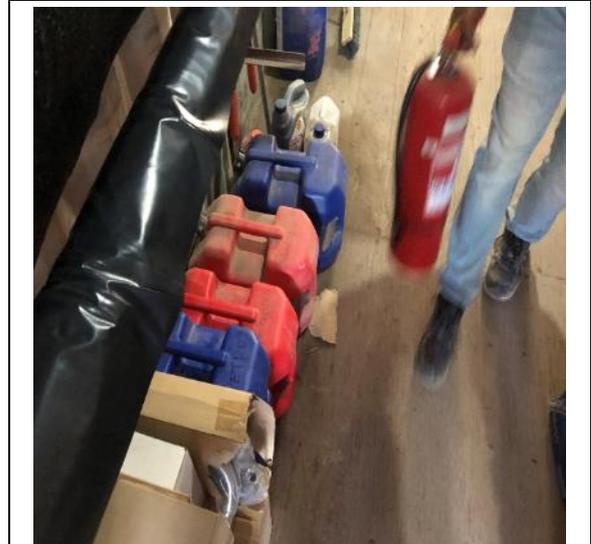
Imagen N°:	18
Fecha captura:	19 de julio de 2021
Ubicación:	Bodega temporal de la faena.
Contenido:	Acumulación de elementos explosivos y gases inflamables en bodega.

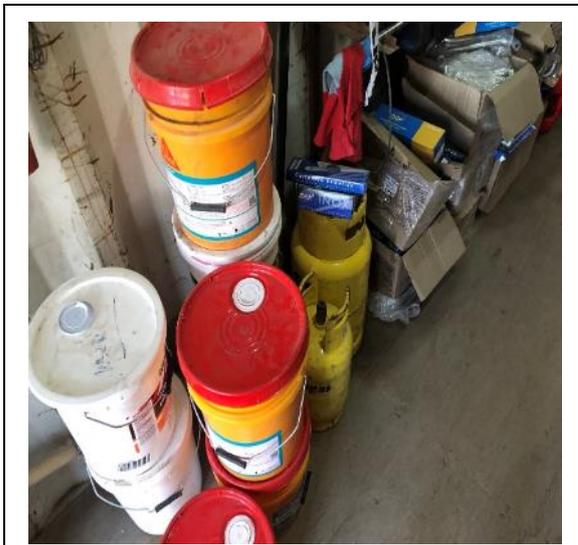
Imagen N°:	19
Fecha captura:	19 de julio de 2021
Ubicación:	Bodega temporal de la faena.
Contenido:	Acumulación de elementos explosivos y gases inflamables en bodega.

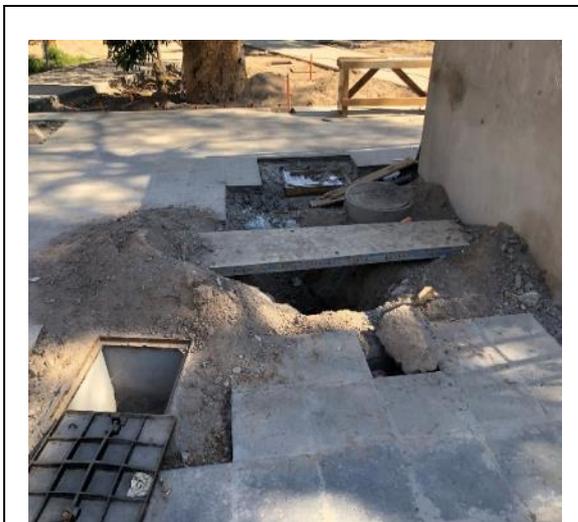
Imagen N°:	23
Fecha captura:	19 de julio de 2021
Ubicación:	Sector de muros de contención.
Contenido:	Cámara de inspección y excavaciones profundas

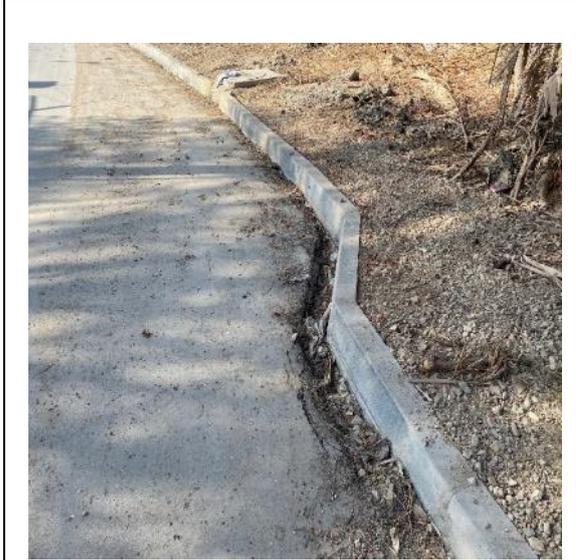
Imagen N°:	9
Fecha captura:	4 de agosto de 2021.
Ubicación:	Calle Viel
Contenido:	Surcos en el encuentro entre la calzada y la solera.

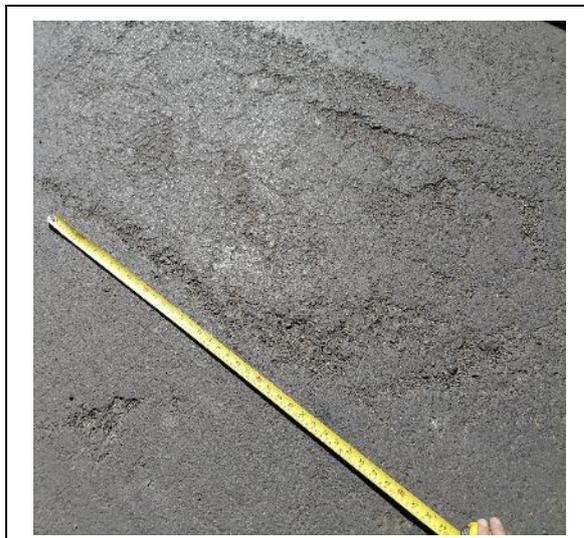
Imagen N°:	19
Fecha captura:	3 de agosto de 2021.
Ubicación:	Calle Covelina.
Contenido:	Desgaste superficial en el pavimento.

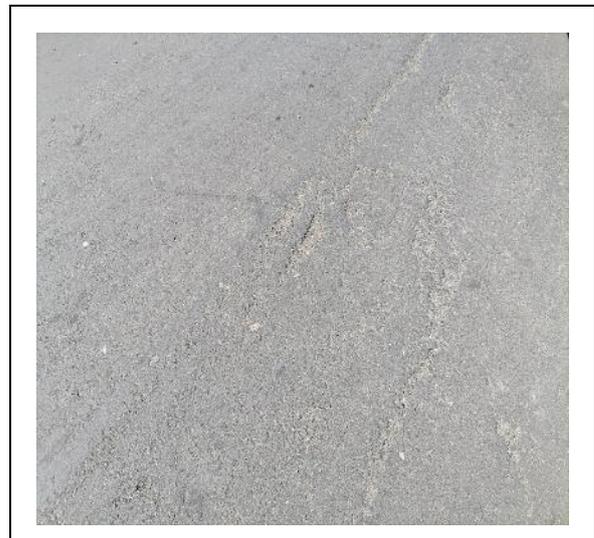
Imagen N°:	20
Fecha captura:	3 de agosto de 2021.
Ubicación:	Calle Covelina.
Contenido:	Desgaste superficial en el pavimento.

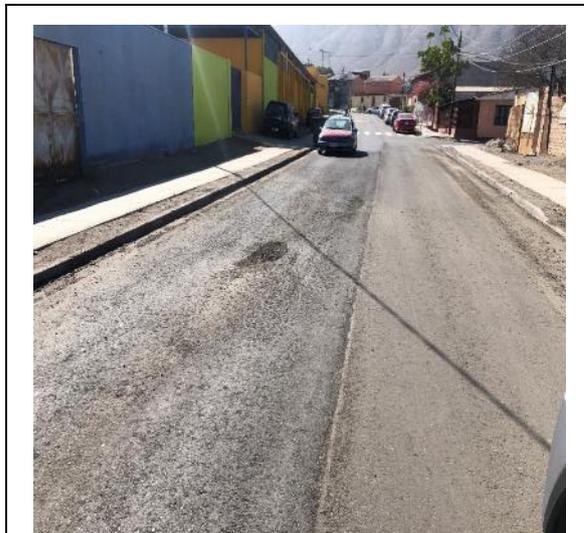
Imagen N°:	23
Fecha captura:	4 de agosto de 2021.
Ubicación:	Calle Antofagasta.
Contenido:	Existencia de baches en la calzada y desgaste superficial.

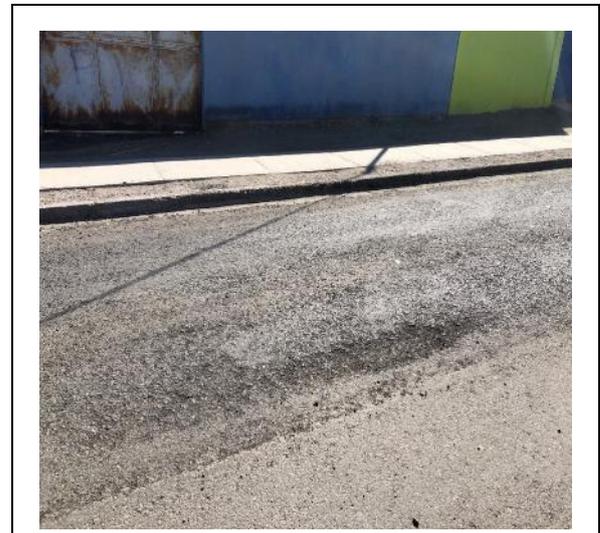
Imagen N°:	24
Fecha captura:	4 de agosto de 2021.
Ubicación:	Calle Antofagasta.
Contenido:	Desgaste superficial del pavimento.

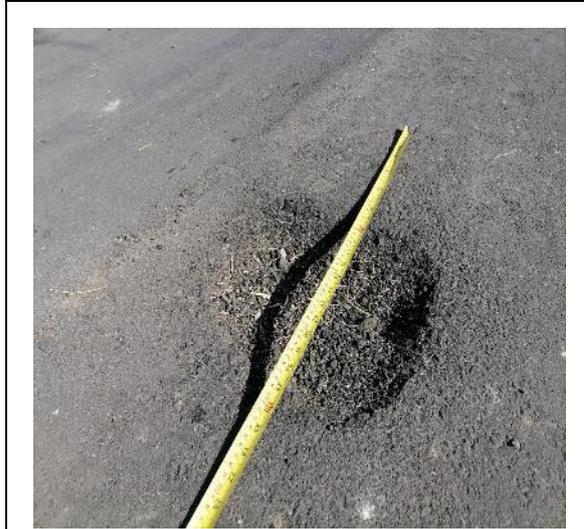
Imagen N°:	25
Fecha captura:	3 de agosto de 2021.
Ubicación:	Calle Aurora de Chile.
Contenido:	Existencia de baches en la calzada.

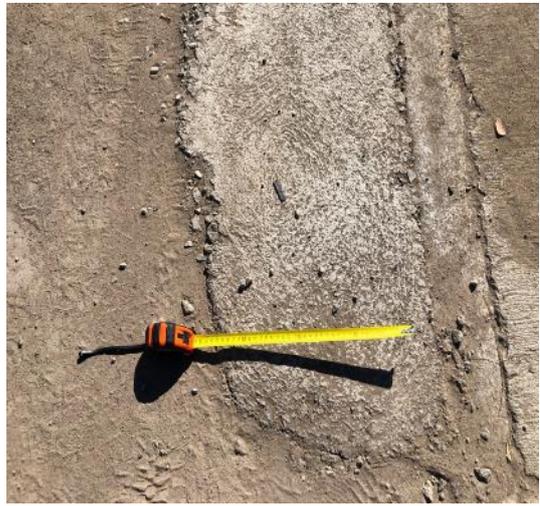
Imagen N°:	40
Fecha captura:	28 de julio de 2021.
Ubicación:	Av. El Palomar.
Contenido:	Falencias en el rebaje de soleras.

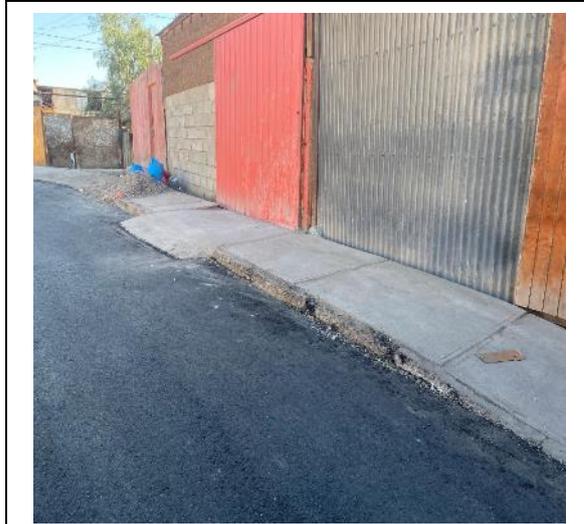
Imagen N°:	41
Fecha captura:	4 de agosto de 2021.
Ubicación:	Calle Campo Marte.
Contenido:	Falencias en el rebaje de soleras.

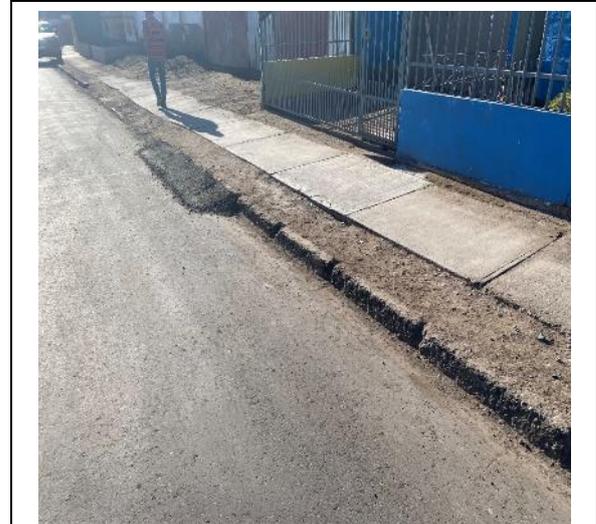
Imagen N°:	42
Fecha captura:	4 de agosto de 2021.
Ubicación:	Calle Campo Marte.
Contenido:	Falencias en el rebaje de soleras.

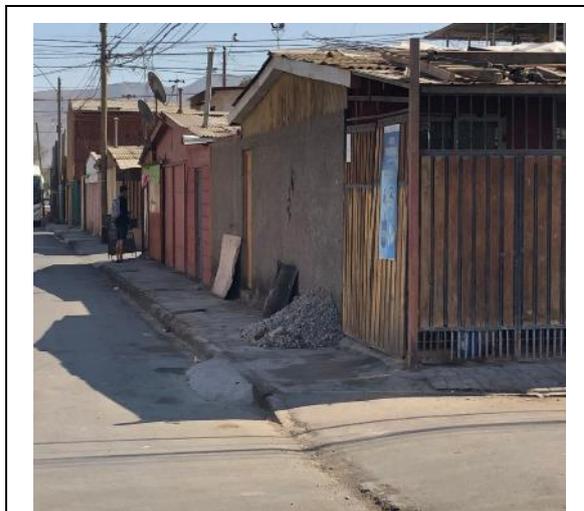
Imagen N°:	43
Fecha captura:	4 de agosto de 2021.
Ubicación:	Calle Almirante Riveros.
Contenido:	Falencias en el rebaje de soleras.

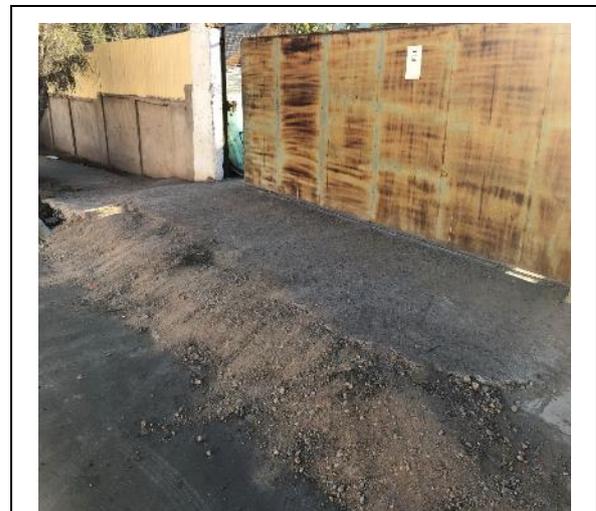
Imagen N°:	44
Fecha captura:	4 de agosto de 2021.
Ubicación:	Calle Costanera norte.
Contenido:	Falencias en el rebaje de soleras.

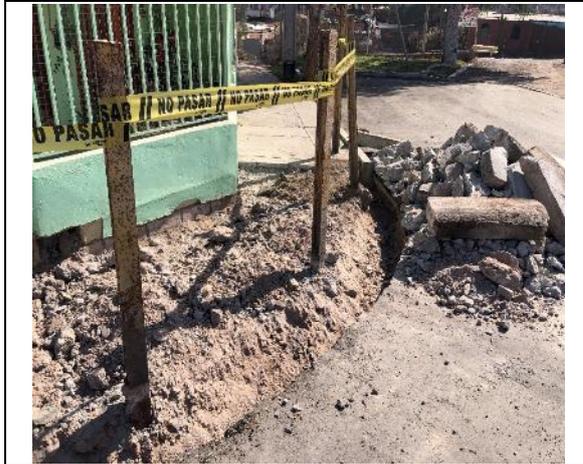
Imagen N°:	45
Fecha captura:	4 de agosto de 2021.
Ubicación:	Calle Federico Errazuriz Echaurren.
Contenido:	Existencia de escombros y residuos de construcción en la vía.

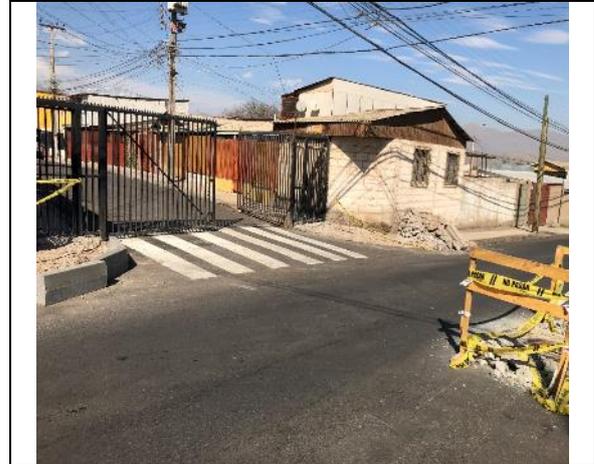
Imagen N°:	46
Fecha captura:	4 de agosto de 2021.
Ubicación:	Calle Federico Errazuriz Echaurren.
Contenido:	Existencia de escombros y residuos de construcción en la vía.

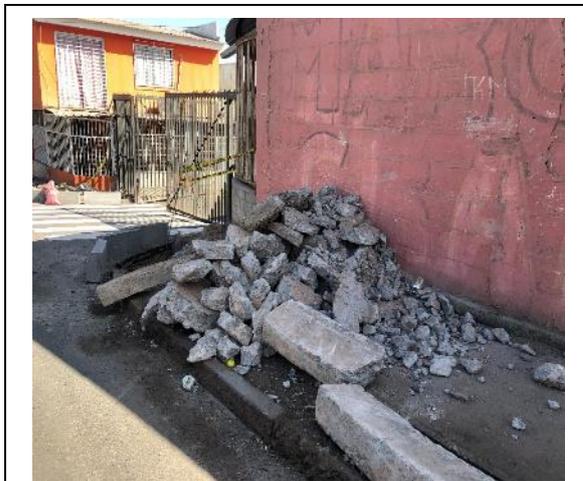
Imagen N°:	47
Fecha captura:	4 de agosto de 2021.
Ubicación:	Calle Federico Errazuriz Echaurren.
Contenido:	Existencia de escombros y residuos de construcción en la vía.

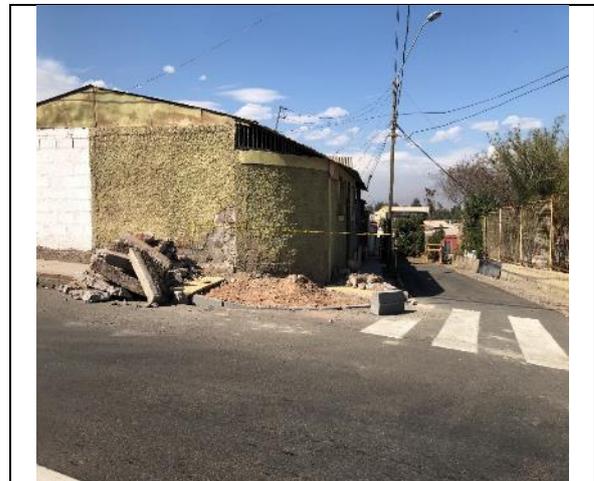
Imagen N°:	48
Fecha captura:	4 de agosto de 2021.
Ubicación:	Calle Federico Errazuriz Echaurren.
Contenido:	Existencia de escombros y residuos de construcción en la vía.

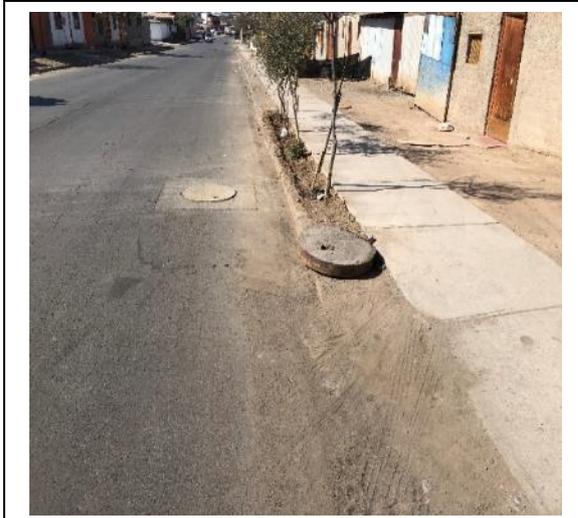
Imagen N°:	49
Fecha captura:	9 de agosto de 2021.
Ubicación:	Km. 28.800
Contenido:	Existencia de escombros y residuos de construcción en la vía.

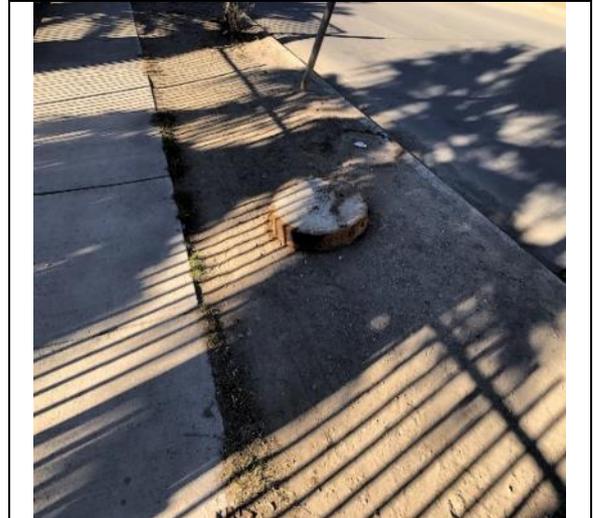
Imagen N°:	50
Fecha captura:	27 de agosto de 2021.
Ubicación:	Calle Estadio.
Contenido:	Existencia de escombros y residuos de construcción en la vía.
