# INFORME FINAL

## SERVICIO DE SALUD ATACAMA

INFORME N° 735/2020  
23 DE ABRIL DE 2021

INFORME FINAL N° 735, DE 2020, SOBRE  
AUDITORÍA DE INVERSIÓN EN  
INFRAESTRUCTURA A LA OBRA  
“REPOSICIÓN HOSPITAL COMUNITARIO  
DE HUASCO”, EN EL SERVICIO DE  
SALUD ATACAMA.

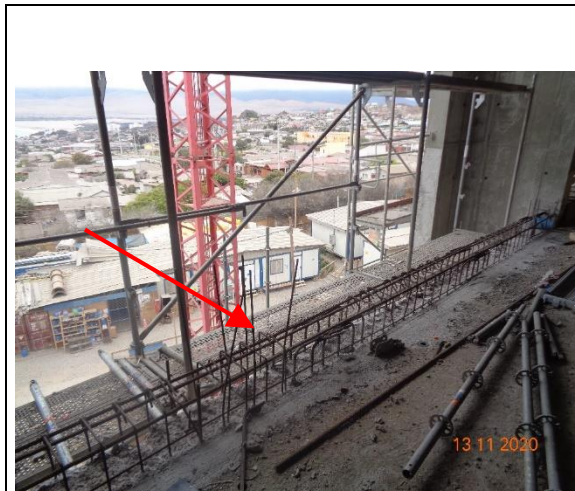
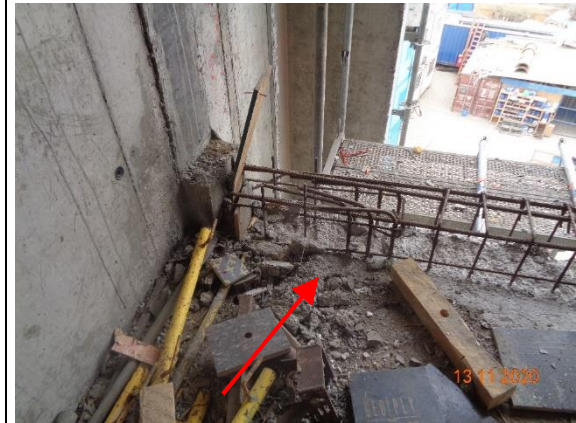
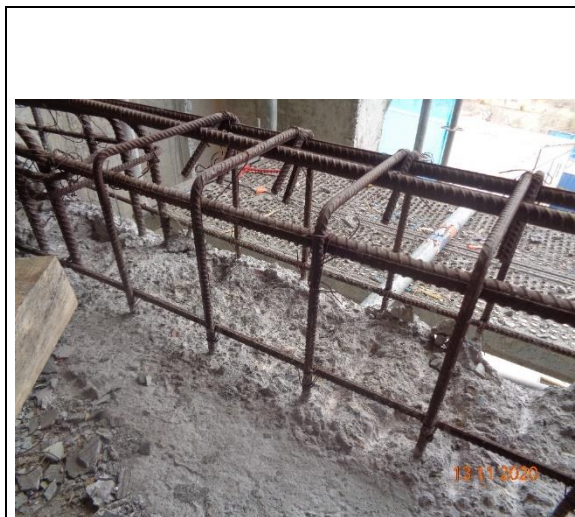
Fotografía N°:	5
Fecha captura:	13 de noviembre de 2020.
Ubicación:	Eje B, entre ejes 10 y 11. Edificio A – Tercer Nivel.
Contenido:	Falta de continuidad en construcción de viga invertida de hormigón armado.

Fotografía N°:	6
Fecha captura:	13 de noviembre de 2020.
Ubicación:	Eje B, entre ejes 10 y 11. Edificio A – Tercer Nivel.
Contenido:	Falta de continuidad en construcción de viga invertida de hormigón armado.

Fotografía N°:	7
Fecha captura:	13 de noviembre de 2020.
Ubicación:	Eje B, entre ejes 10 y 11. Edificio A – Tercer Nivel.
Contenido:	Falta de continuidad en construcción de viga invertida de hormigón armado.

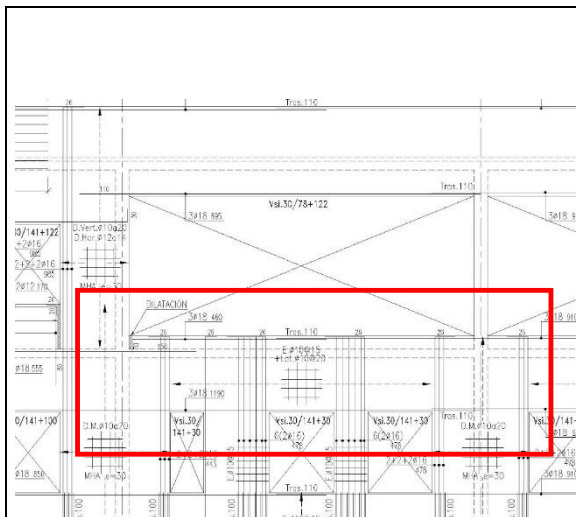
Imagen N°:	2
Fecha captura:	No aplica
Ubicación:	Lámina RHCH_2-EST-14_ETAPA-G, Eje B.
Contenido:	Falta de continuidad en construcción de viga invertida de hormigón armado.

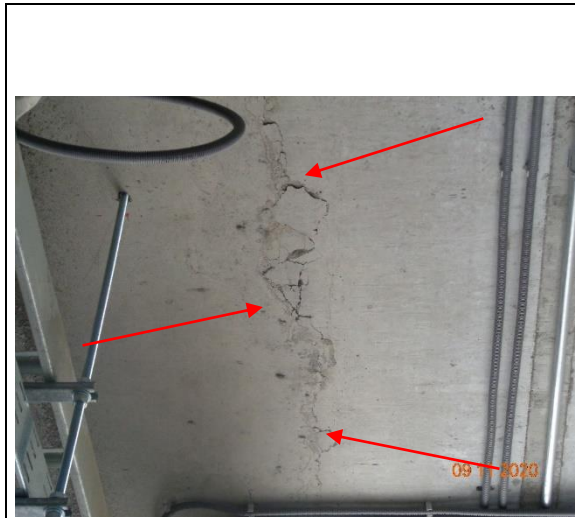
Fotografía N°:	12
Fecha captura:	9 de noviembre de 2020.
Ubicación:	Edificio C.
Contenido:	Fisura parte exterior, inferior e interior viga superior en eje J y losa, hasta el eje P1, entre los ejes 6C y 7C.

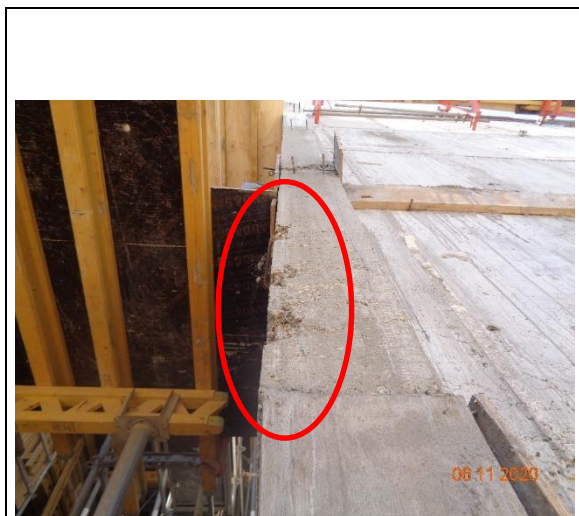
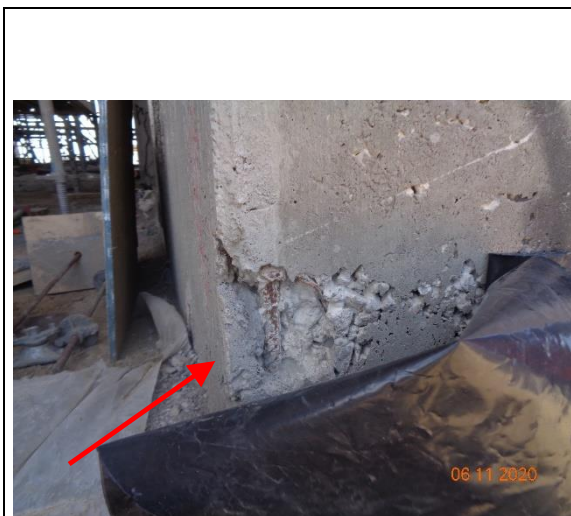
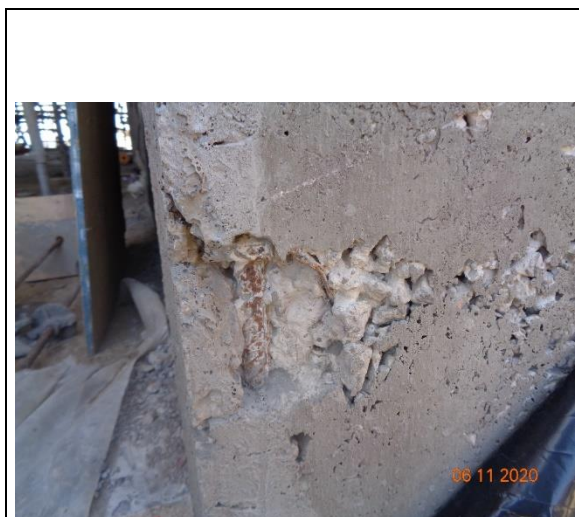
Fotografía N°:	14
Fecha captura:	6 de noviembre de 2020.
Ubicación:	Intersección del eje D y 11, del edificio A, segundo nivel.
Contenido:	Segregaciones en muros, pilares y losas de hormigón armado.

Fotografía N°:	15
Fecha captura:	6 de noviembre de 2020.
Ubicación:	Intersección del eje D y 11, del edificio A, segundo nivel.
Contenido:	Segregaciones en muros, pilares y losas de hormigón armado.

Fotografía N°:	16
Fecha captura:	6 de noviembre de 2020.
Ubicación:	Intersección del eje D y 11, del edificio A, segundo nivel.
Contenido:	Segregaciones en muros, pilares y losas de hormigón armado.

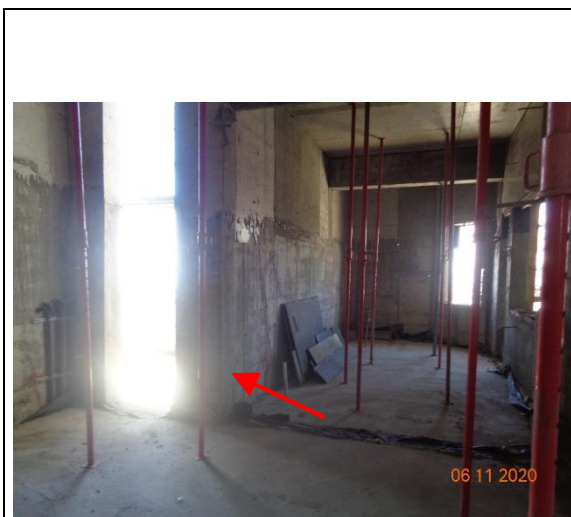
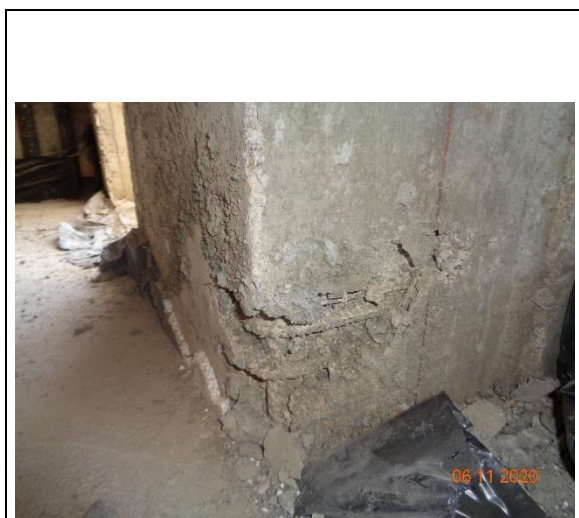
Fotografía N°:	17
Fecha captura:	6 de noviembre de 2020.
Ubicación:	Intersección del eje 2 con eje E, del edificio A, primer nivel.
Contenido:	Segregaciones en muros, pilares y losas de hormigón armado.

Fotografía N°:	18
Fecha captura:	6 de noviembre de 2020.
Ubicación:	Intersección del eje 2 con eje E, del edificio A, primer nivel.
Contenido:	Segregaciones en muros, pilares y losas de hormigón armado.

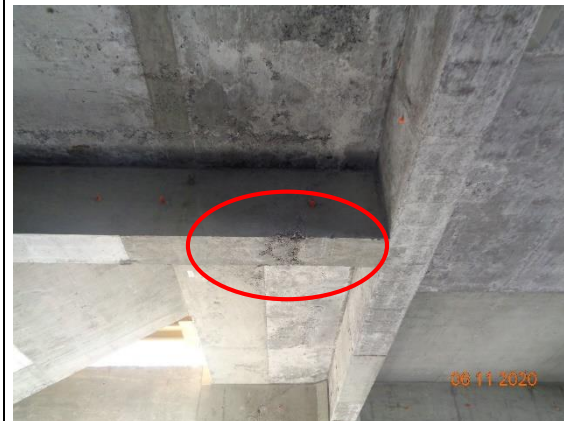
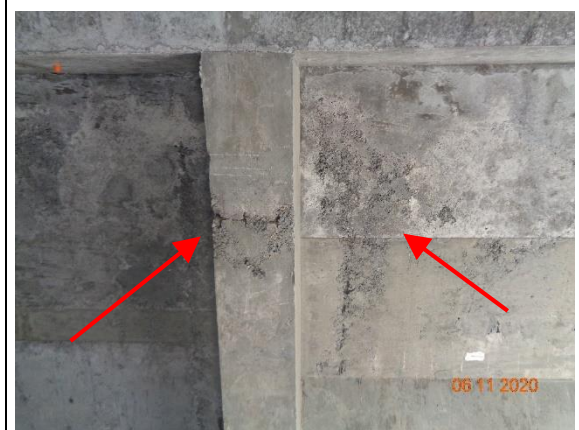
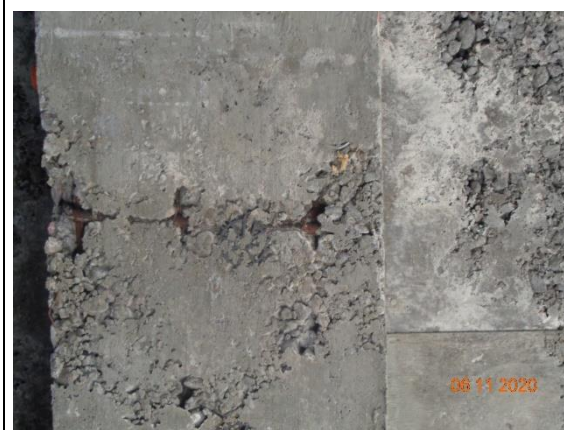
Fotografía N°:	19
Fecha captura:	6 de noviembre de 2020.
Ubicación:	Sector escalera, en eje 8, del edificio A, primer nivel.
Contenido:	Segregaciones en muros, pilares y losas de hormigón armado.

Fotografía N°:	20
Fecha captura:	6 de noviembre de 2020.
Ubicación:	Sector escalera, en eje 8, del edificio A, primer nivel.
Contenido:	Segregaciones en muros, pilares y losas de hormigón armado.

Fotografía N°:	21
Fecha captura:	6 de noviembre de 2020.
Ubicación:	Sector escalera, en eje 8, del edificio A, primer nivel.
Contenido:	Segregaciones en muros, pilares y losas de hormigón armado.

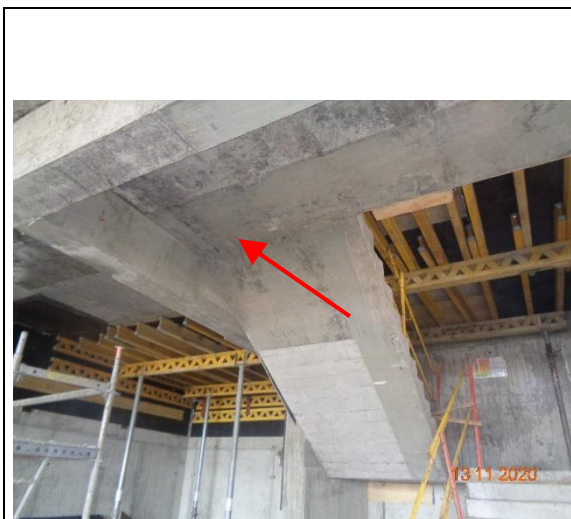
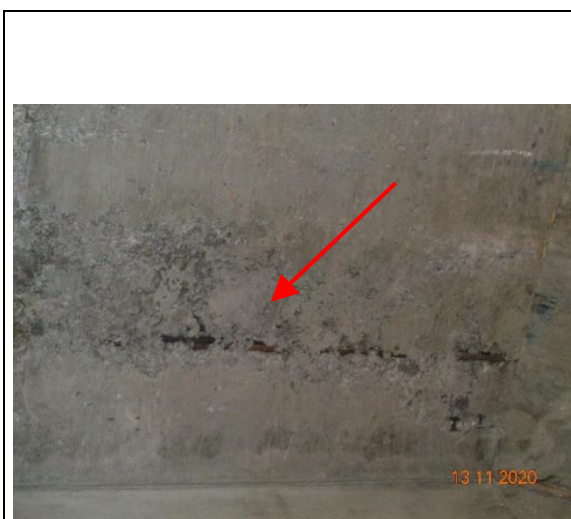
Fotografía N°:	27
Fecha captura:	13 de noviembre de 2020.
Ubicación:	Intersección del eje 8 y E, del edificio A, segundo nivel.
Contenido:	Segregaciones en muros, pilares y losas de hormigón armado.

Fotografía N°:	29
Fecha captura:	13 de noviembre de 2020.
Ubicación:	Intersección del eje 8 y E, del edificio A, segundo nivel.
Contenido:	Segregaciones en muros, pilares y losas de hormigón armado.

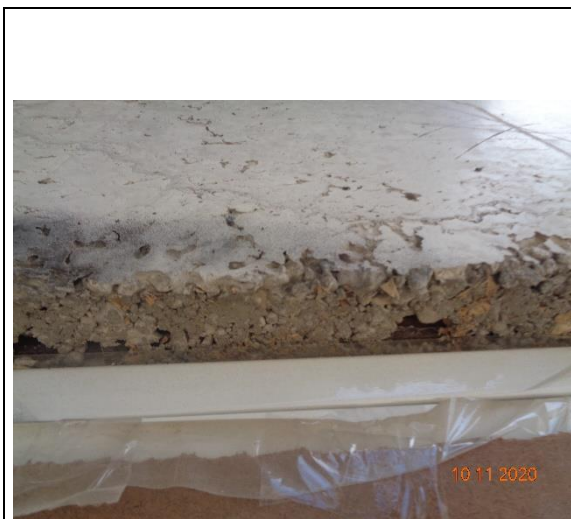
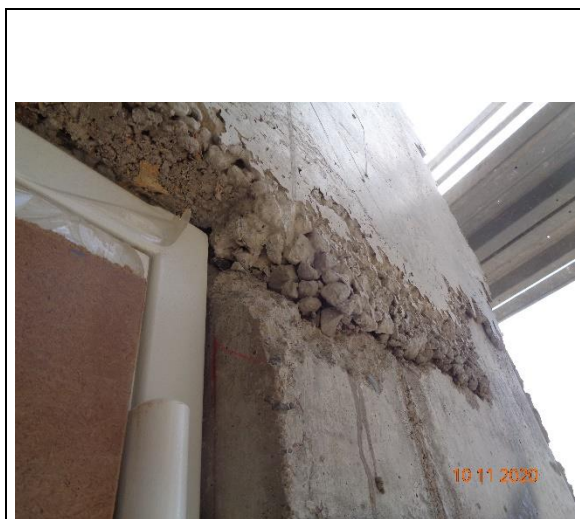
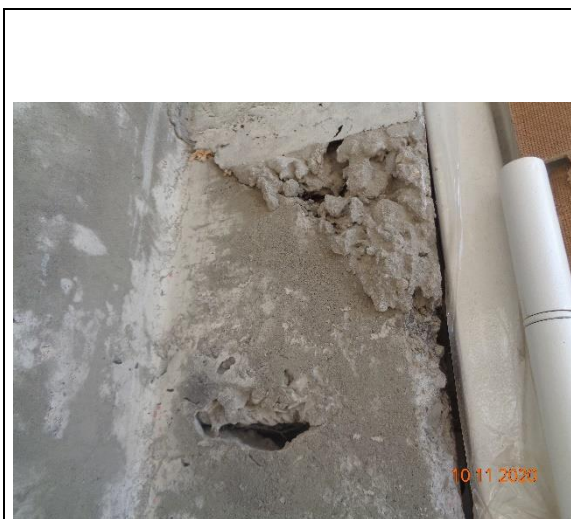
Fotografía N°:	43
Fecha captura:	10 de noviembre de 2020.
Ubicación:	Vano de acceso "Despacho de residuos" del edificio C.
Contenido:	Segregaciones en muros, pilares y losas de hormigón armado.

Fotografía N°:	44
Fecha captura:	10 de noviembre de 2020.
Ubicación:	Vano de acceso "Despacho de residuos" del edificio C.
Contenido:	Segregaciones en muros, pilares y losas de hormigón armado.

Fotografía N°:	45
Fecha captura:	10 de noviembre de 2020.
Ubicación:	Vano de acceso "Despacho de residuos" del edificio C.
Contenido:	Segregaciones en muros, pilares y losas de hormigón armado.

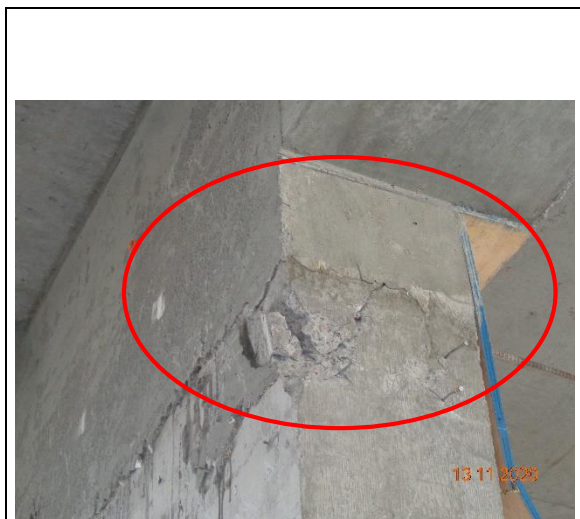
Fotografía N°:	50
Fecha captura:	13 de noviembre de 2020.
Ubicación:	Machón en el eje 11, edificio A, tercer nivel.
Contenido:	Fisuras en elementos de hormigón armado.

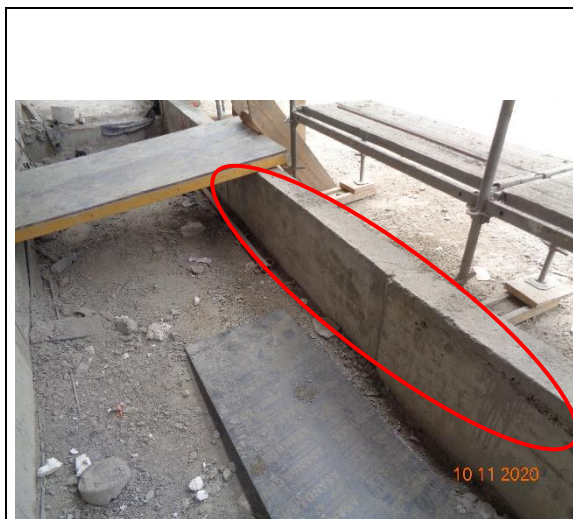
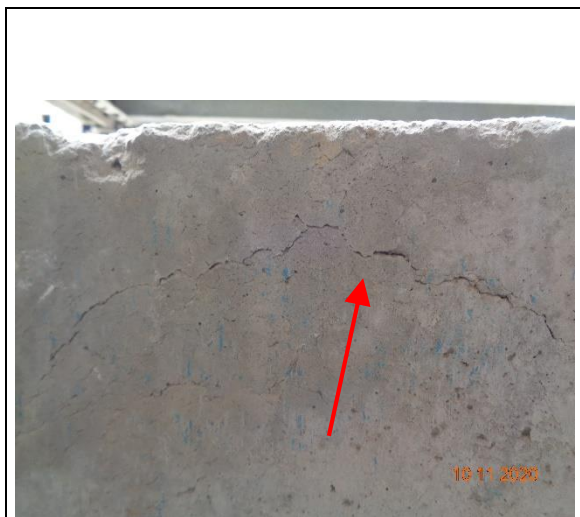
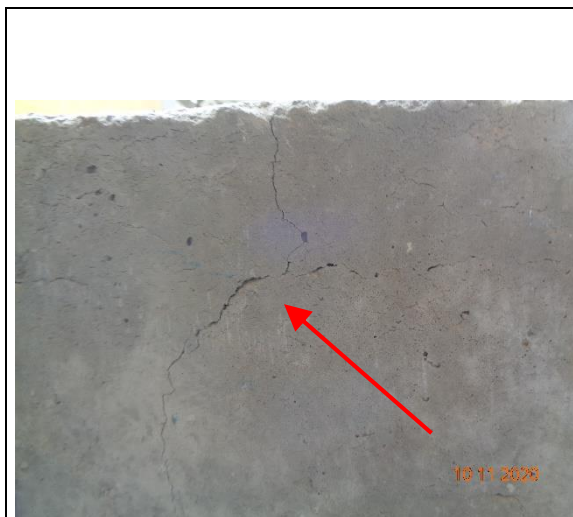
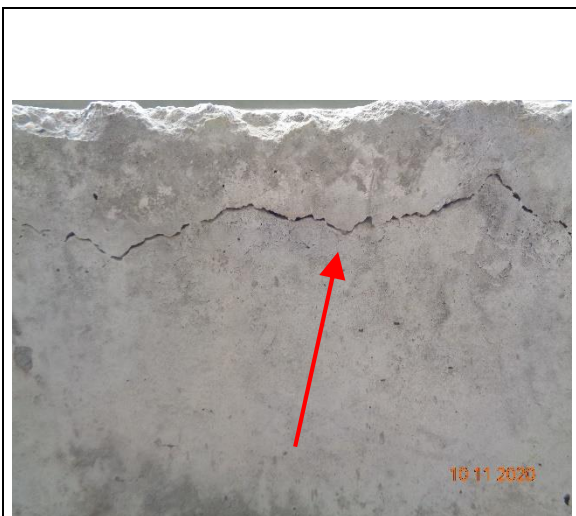
Fotografía N°:	51
Fecha captura:	10 de noviembre de 2020.
Ubicación:	En eje J, entre ejes 3C y 4C, del edificio C.
Contenido:	Fisuras en elementos de hormigón armado.

Fotografía N°:	52
Fecha captura:	10 de noviembre de 2020.
Ubicación:	En eje J, entre ejes 3C y 4C, del edificio C.
Contenido:	Fisuras en elementos de hormigón armado.

Fotografía N°:	53
Fecha captura:	10 de noviembre de 2020.
Ubicación:	En eje J, entre ejes 3C y 4C, del edificio C.
Contenido:	Fisuras en elementos de hormigón armado.

Fotografía N°:	54
Fecha captura:	10 de noviembre de 2020.
Ubicación:	En eje J, entre ejes 3C y 4C, del edificio C.
Contenido:	Fisuras en elementos de hormigón armado.

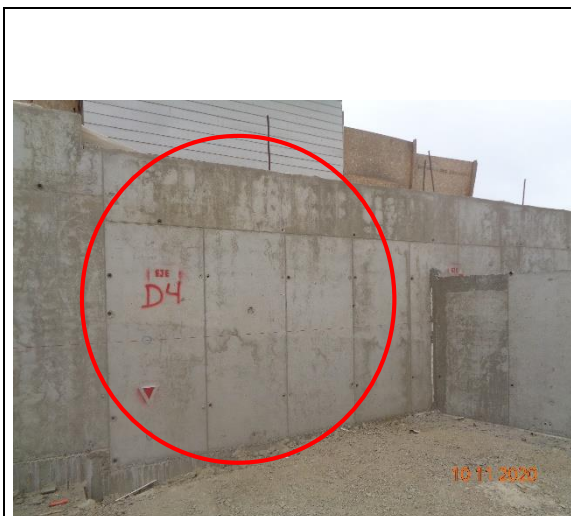
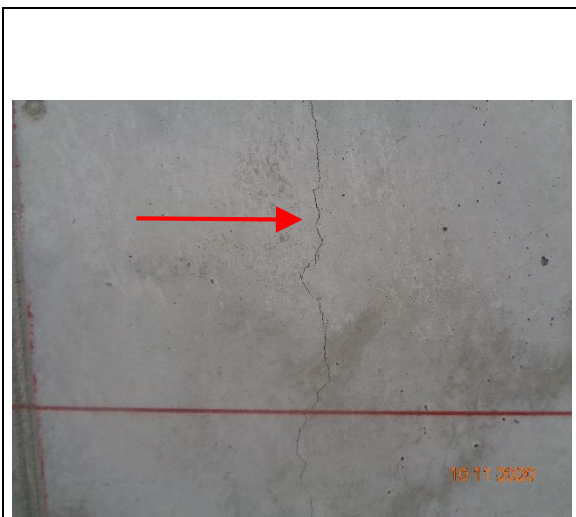
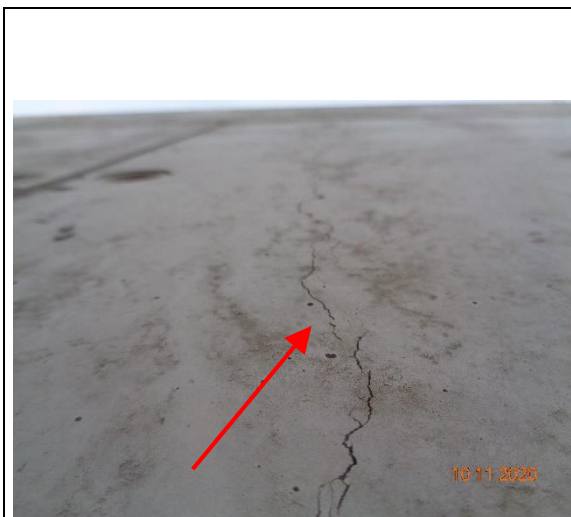
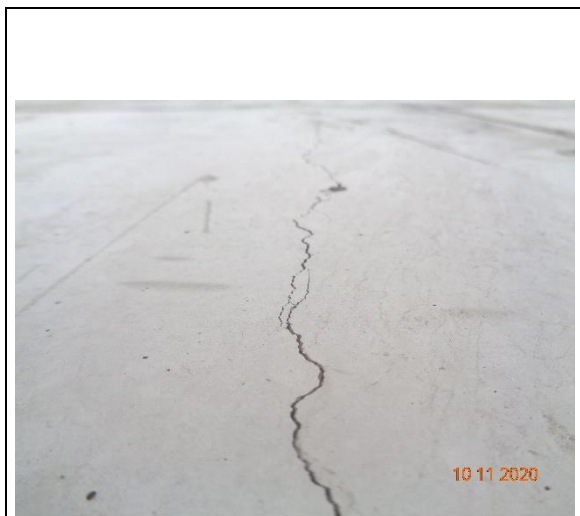
Fotografía N°:	55
Fecha captura:	10 de noviembre de 2020.
Ubicación:	Muro contención ubicado en patio interior de edificio D.
Contenido:	Fisuras en elementos de hormigón armado.

Fotografía N°:	56
Fecha captura:	10 de noviembre de 2020.
Ubicación:	Muro contención ubicado en patio interior de edificio D.
Contenido:	Fisuras en elementos de hormigón armado.

Fotografía N°:	57
Fecha captura:	10 de noviembre de 2020.
Ubicación:	Muro contención ubicado en patio interior de edificio D.
Contenido:	Fisuras en elementos de hormigón armado.

Fotografía N°:	58
Fecha captura:	10 de noviembre de 2020.
Ubicación:	Muro contención ubicado en patio interior de edificio D.
Contenido:	Fisuras en elementos de hormigón armado.

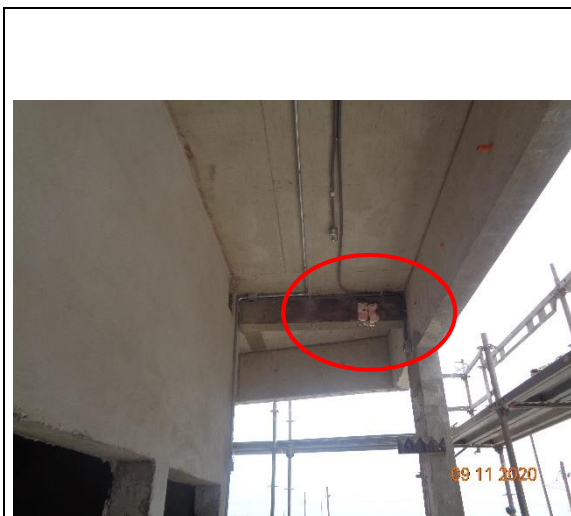
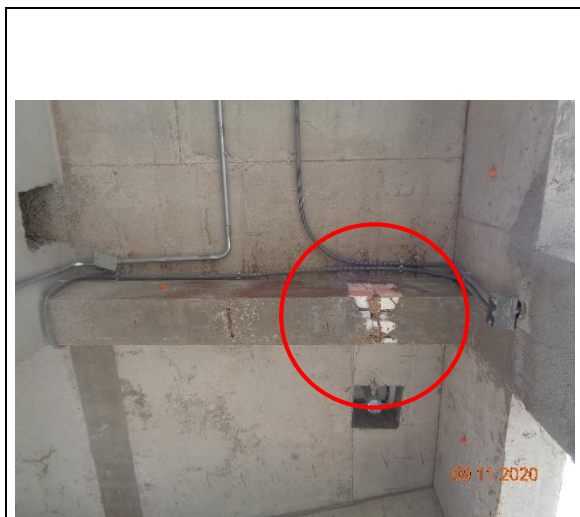
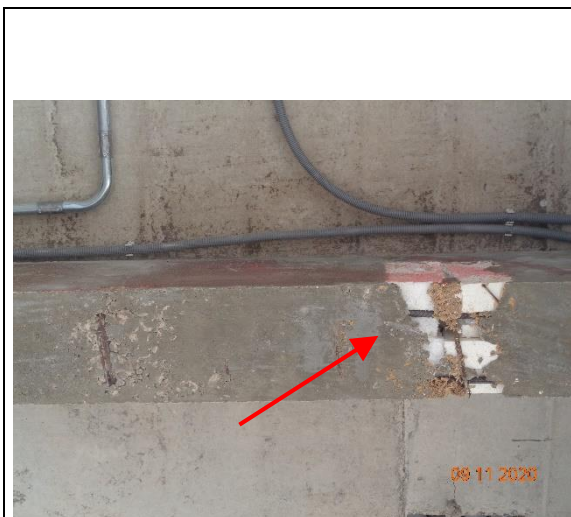
Fotografía N°:	59
Fecha captura:	9 de noviembre de 2020.
Ubicación:	Eje 2C, edificio C.
Contenido:	Viga discontinua en Edificio C.

Fotografía N°:	60
Fecha captura:	9 de noviembre de 2020.
Ubicación:	Eje 2C, edificio C.
Contenido:	Viga discontinua en Edificio C.

Fotografía N°:	61
Fecha captura:	9 de noviembre de 2020.
Ubicación:	Eje 2C, edificio C.
Contenido:	Viga discontinua en Edificio C.

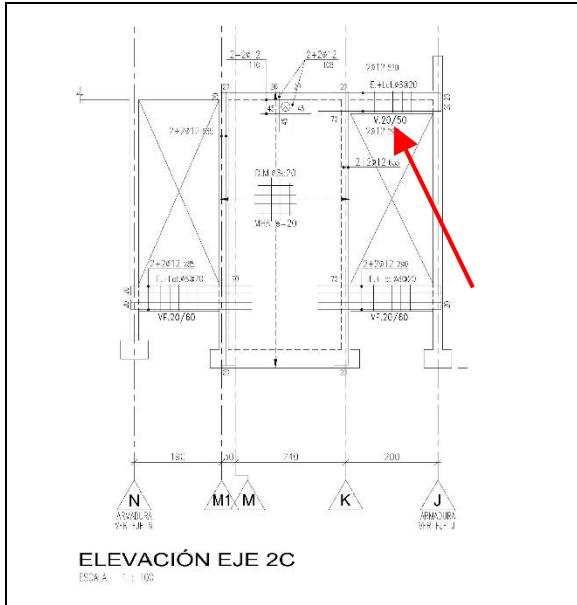
Imagen N°:	4
Fecha captura:	No aplica.
Ubicación:	Acceso norte de Vallenar.
Contenido:	Elevación Eje 2C, lámina RHCH_2-EST-22_ETAPA-G

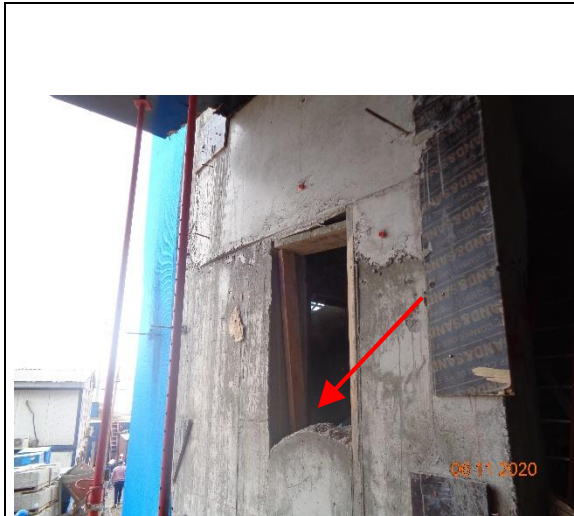
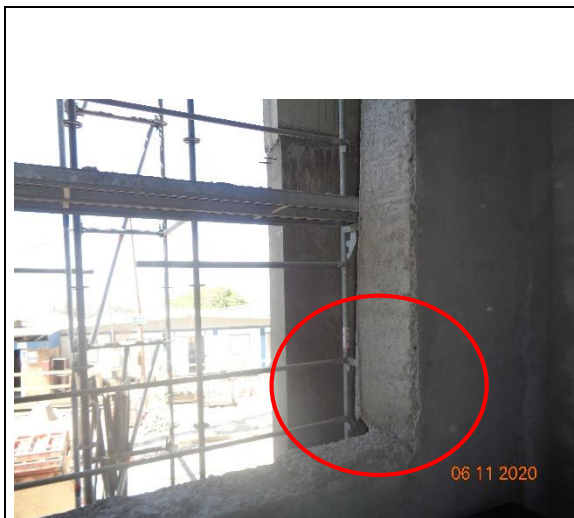
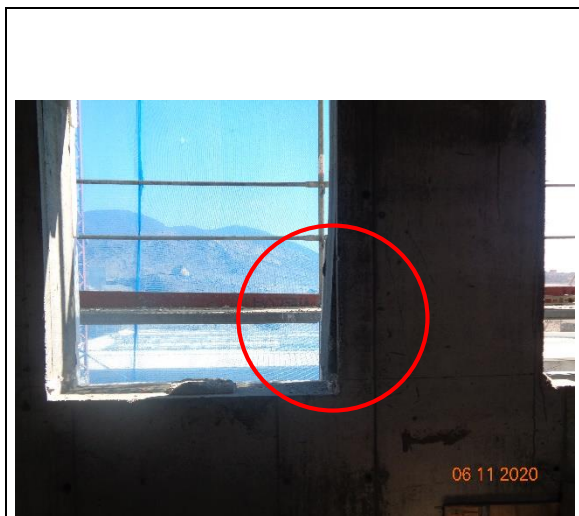
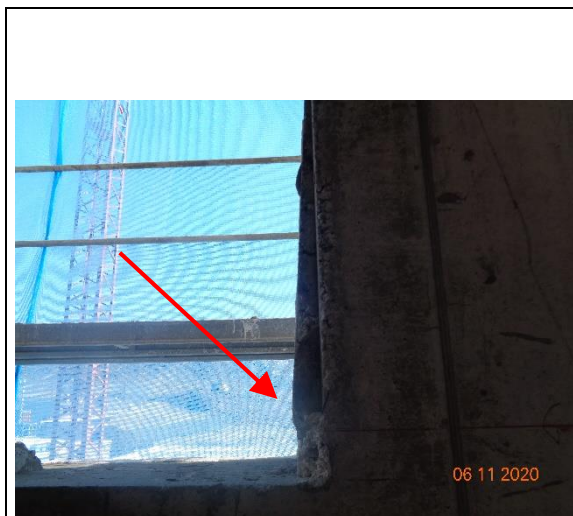
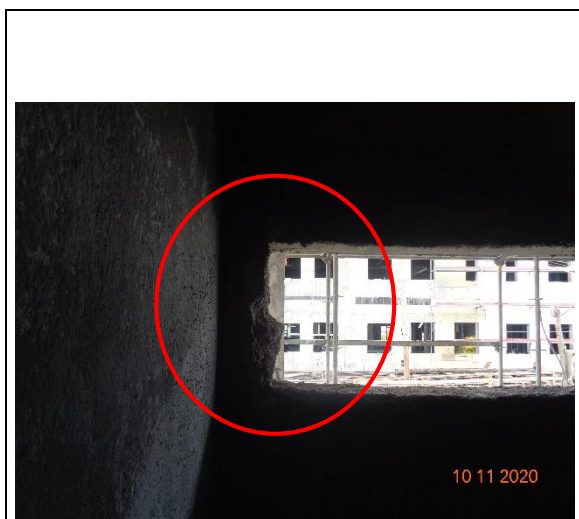
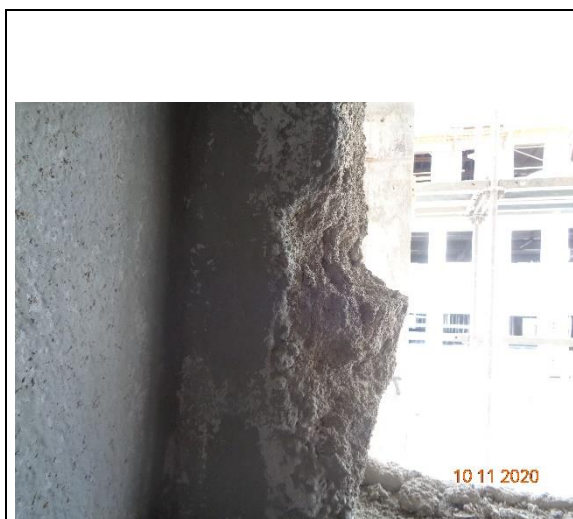
Se visualizaron diferentes vanos de ventanas, en los cuales se evidenció un deficiente afianzamiento del moldaje, lo anterior con el fin de asegurar una correcta ortogonalidad en los paramentos que los conforman, en contravención a las técnicas y al arte de la construcción, según lo dispuesto en el artículo 5.5.1 de la OGUC, así como también el principio de control contenido en los artículos 3° y 11 de la ley N° 18.575. Ver fotografías N°s 67 a la 74 del Anexo N° 4.

En su contestación, el servicio indica que las deficiencias detectadas se produjeron por el exceso de vibrado, ya que éste habría ocasionado el desaplomo de los respectivos moldajes, adicionando en su respuesta que actualmente el exceso de hormigón está siendo retirando y que, hasta el momento, no se han encontrado deficiencias mayores en relación con la armadura del elemento constructivo, continuando con su reparación.

Fotografía N°:	67
Fecha captura:	6 de noviembre de 2020.
Ubicación:	Primer nivel edificio A.
Contenido:	Falta de ortogonalidad en vanos de ventanas.

Fotografía N°:	69
Fecha captura:	6 de noviembre de 2020.
Ubicación:	Segundo nivel edificio B.
Contenido:	Falta de ortogonalidad en vanos de ventanas.

Fotografía N°:	71
Fecha captura:	6 de noviembre de 2020.
Ubicación:	Segundo nivel edificio B.
Contenido:	Falta de ortogonalidad en vanos de ventanas.

Fotografía N°:	72
Fecha captura:	6 de noviembre de 2020.
Ubicación:	Segundo nivel edificio B.
Contenido:	Falta de ortogonalidad en vanos de ventanas.

Fotografía N°:	73
Fecha captura:	10 de noviembre de 2020.
Ubicación:	Sector residuos edificio C.
Contenido:	Falta de ortogonalidad en vanos de ventanas.

Fotografía N°:	74
Fecha captura:	10 de noviembre de 2020.
Ubicación:	Sector residuos edificio C.
Contenido:	Falta de ortogonalidad en vanos de ventanas.

Sobre el particular, atendido que no consta la finalización de las reparaciones de las deficiencias advertidas, se mantiene la observación, correspondiendo que se informe a esta Contraloría Regional el término de las acciones comprometidas, en un plazo no superior a los 60 días hábiles contados desde la recepción del presente informe.

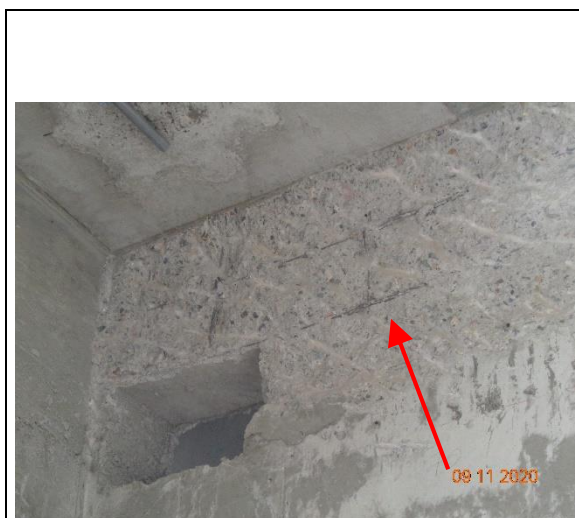
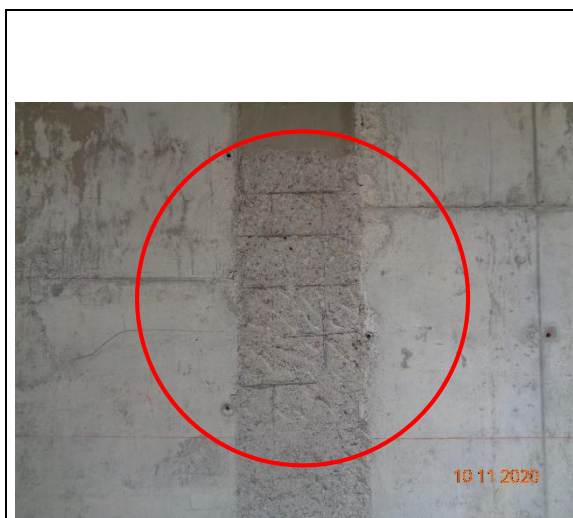
Fotografía N°:	79
Fecha captura:	10 de noviembre de 2020.
Ubicación:	Sala grupo electrógeno y sala de bombas, edificio C.
Contenido:	Enfierradura a la vista.

Fotografía N°:	80
Fecha captura:	10 de noviembre de 2020.
Ubicación:	Sala grupo electrógeno y sala de bombas, edificio C.
Contenido:	Enfierradura a la vista.

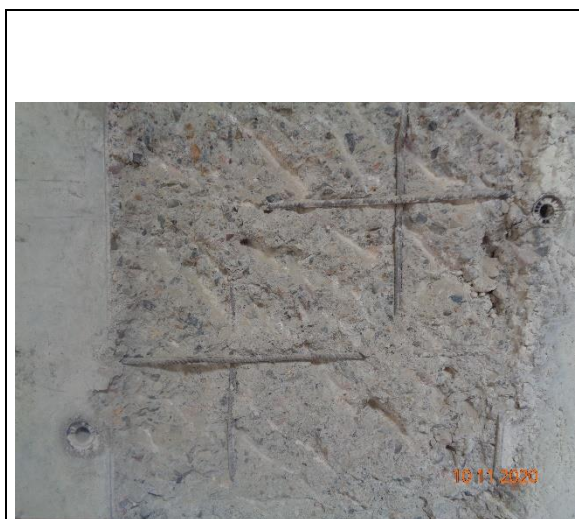
Fotografía N°:	81
Fecha captura:	10 de noviembre de 2020.
Ubicación:	Sala grupo electrógeno y sala de bombas, edificio C.
Contenido:	Enfierradura a la vista.

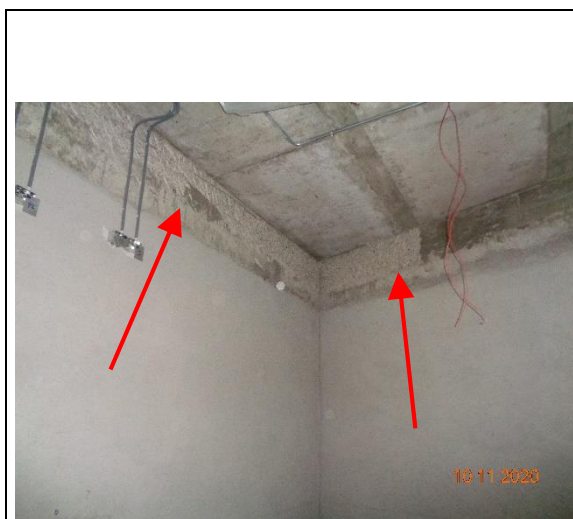
Fotografía N°:	82
Fecha captura:	10 de noviembre de 2020.
Ubicación:	Sala grupo electrógeno y sala de bombas, edificio C.
Contenido:	Enfierradura a la vista.

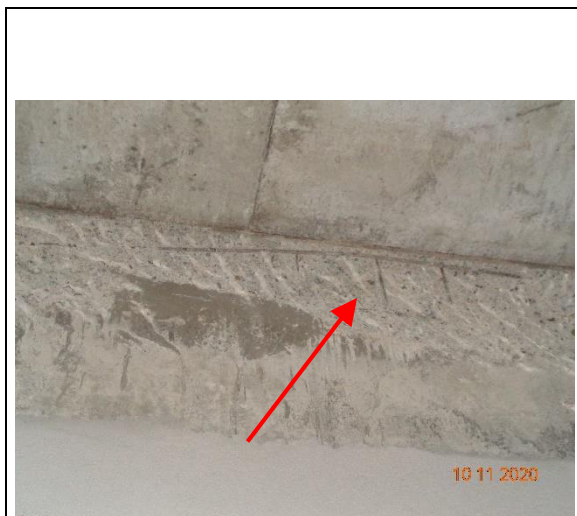
Fotografía N°:	83
Fecha captura:	10 de noviembre de 2020.
Ubicación:	Sala grupo electrógeno y sala de bombas, edificio C.
Contenido:	Enferradura a la vista.

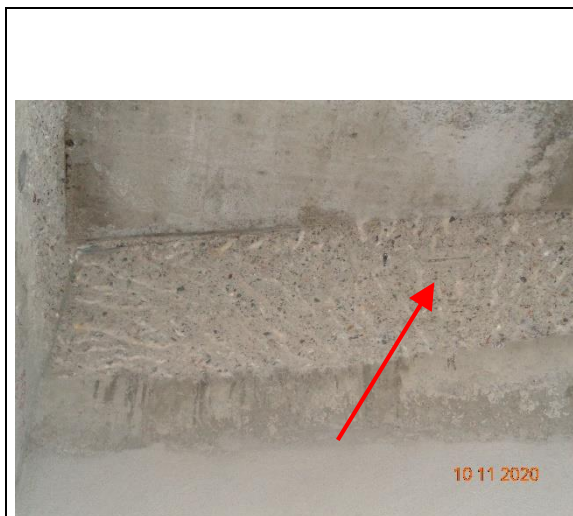
Fotografía N°:	84
Fecha captura:	10 de noviembre de 2020.
Ubicación:	Sala grupo electrógeno y sala de bombas, edificio C.
Contenido:	Enferradura a la vista.

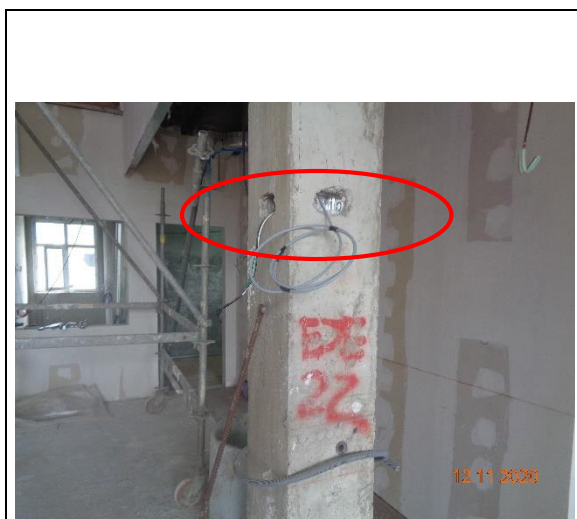
Fotografía N°:	85
Fecha captura:	12 de noviembre de 2020.
Ubicación:	Intersección Ejes 22 y B, segundo nivel, edificio B.
Contenido:	Pilar con sección disminuida en edificio B.

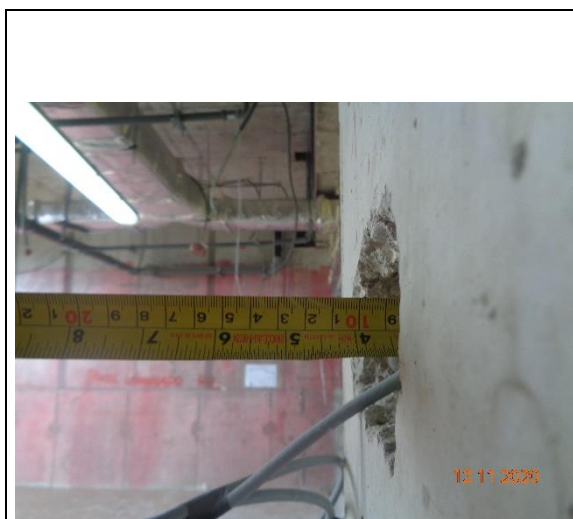
Fotografía N°:	86
Fecha captura:	12 de noviembre de 2020.
Ubicación:	Intersección Ejes 22 y B, segundo nivel, edificio B.
Contenido:	Pilar con sección disminuida en edificio B.

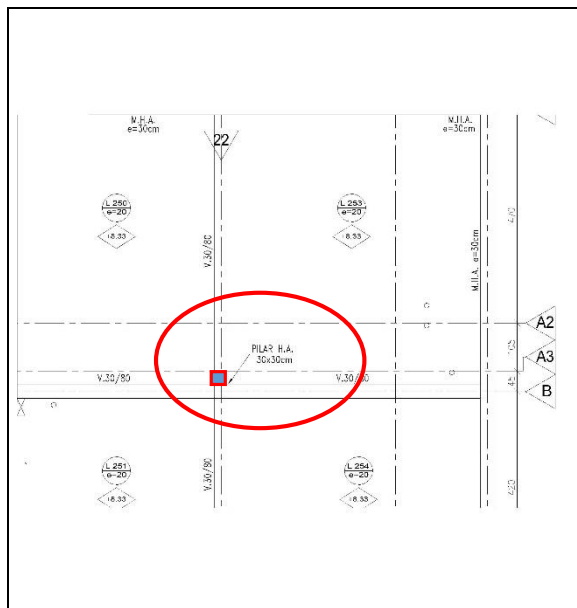
Imagen N°:	7
Fecha captura:	No aplica.
Ubicación:	Intersección Ejes 22 y B, segundo nivel, edificio B.
Contenido:	Acercamiento, lámina RHCH_2-EST-06_ETAPA-G

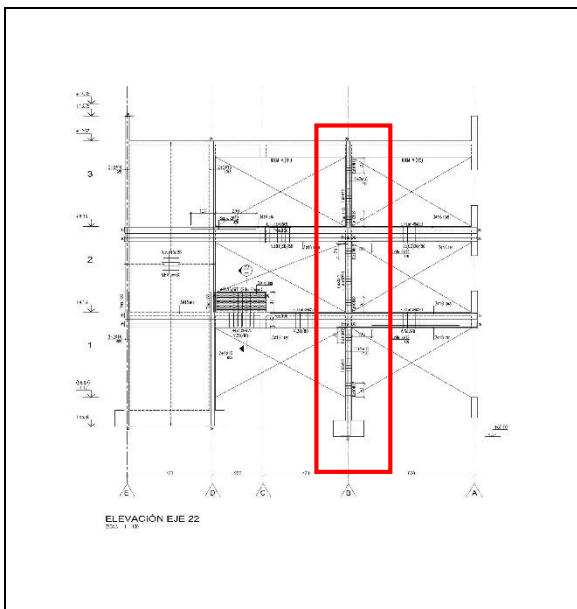
Imagen N°:	8
Fecha captura:	No aplica.
Ubicación:	Intersección Ejes 22 y B, segundo nivel, edificio B.
Contenido:	Elevación Eje 22, lámina RHCH_2-EST-18_ETAPA-G

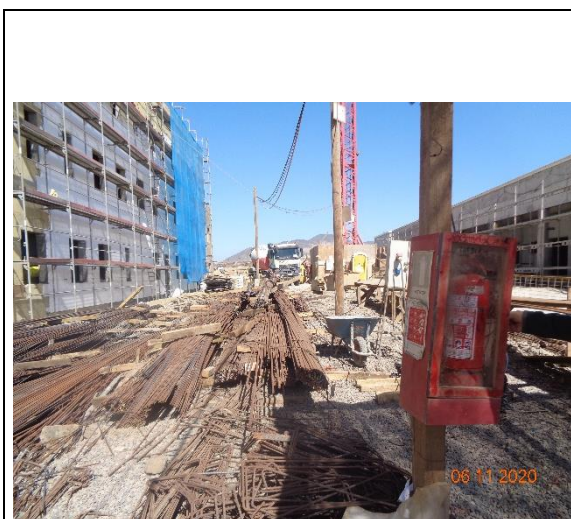
Fotografía N°:	104
Fecha captura:	6 de noviembre de 2020.
Ubicación:	Zona de acopio patio central.
Contenido:	Enfierraduras con presencia de óxido.

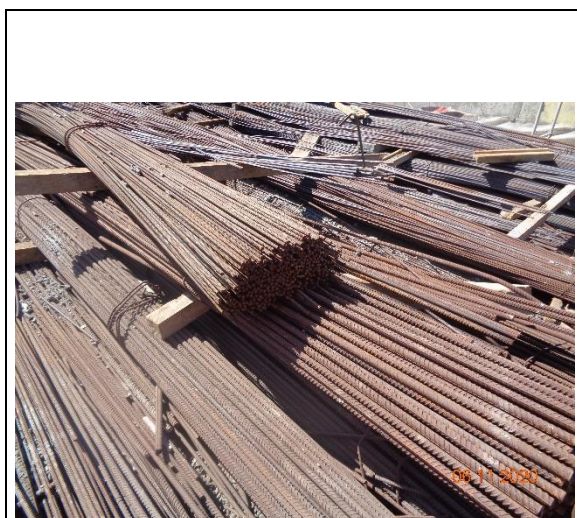
Fotografía N°:	105
Fecha captura:	6 de noviembre de 2020.
Ubicación:	Zona de acopio patio central.
Contenido:	Enfieraduras con presencia de óxido.

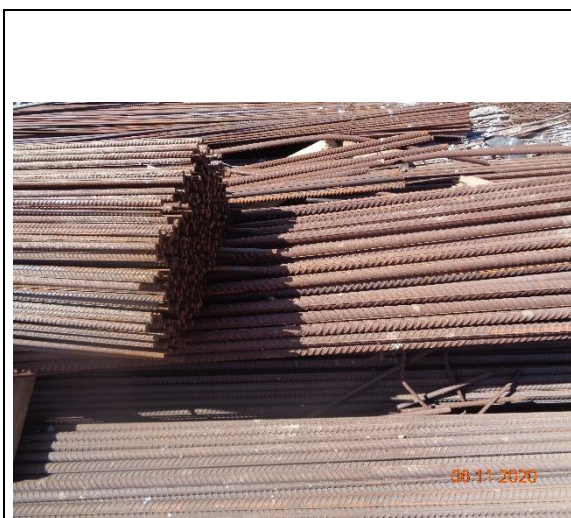
Fotografía N°:	106
Fecha captura:	6 de noviembre de 2020.
Ubicación:	Zona de acopio patio central.
Contenido:	Enfieraduras con presencia de óxido.

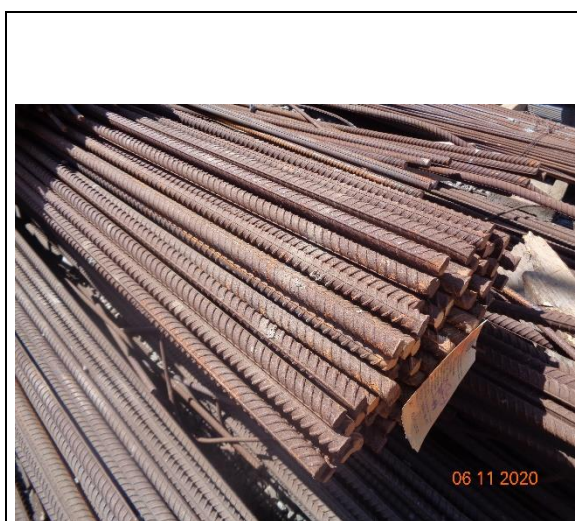
Fotografía N°:	107
Fecha captura:	6 de noviembre de 2020.
Ubicación:	Zona de acopio patio central.
Contenido:	Enfieraduras con presencia de óxido.

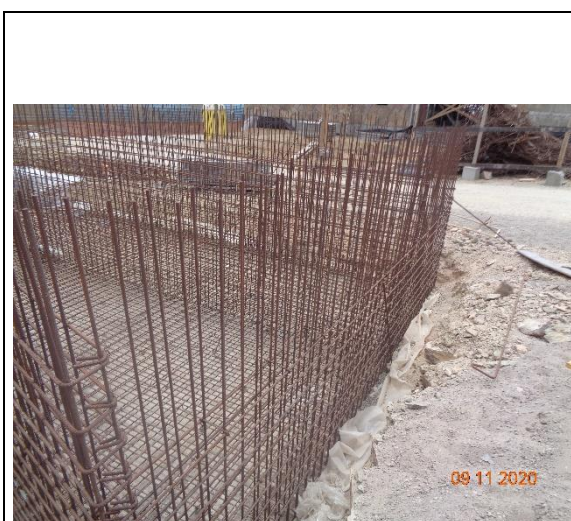
Fotografía N°:	108
Fecha captura:	9 de noviembre de 2020.
Ubicación:	Armadura estanque de agua.
Contenido:	Enfieraduras con presencia de óxido.

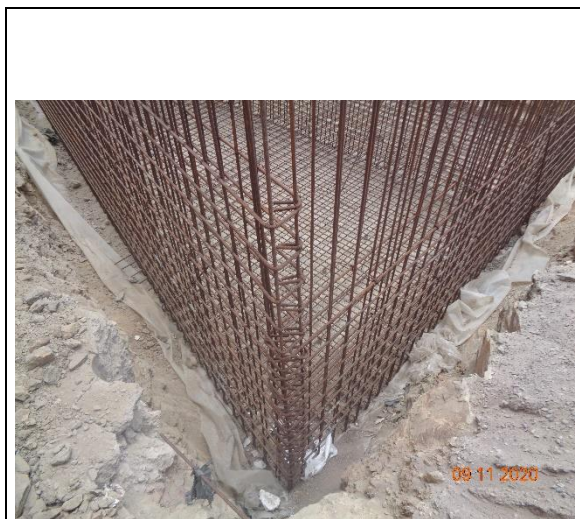
Fotografía N°:	109
Fecha captura:	9 de noviembre de 2020.
Ubicación:	Armadura estanque de agua.
Contenido:	Enfierraduras con presencia de óxido.

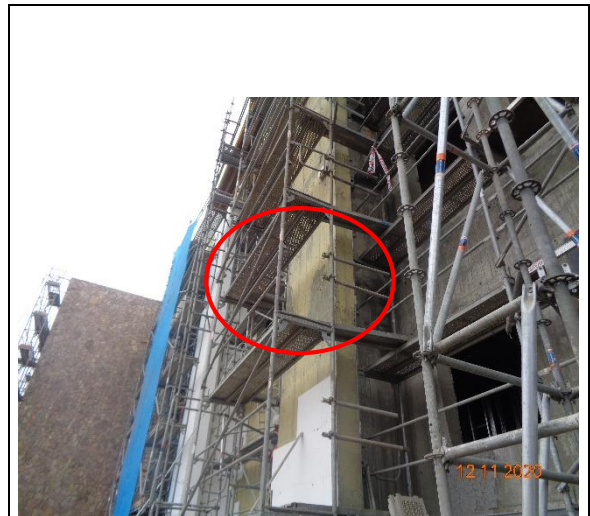
Fotografía N°:	114
Fecha captura:	12 de noviembre de 2020.
Ubicación:	Varios sectores.
Contenido:	Ausencia de doble barrera de protección.

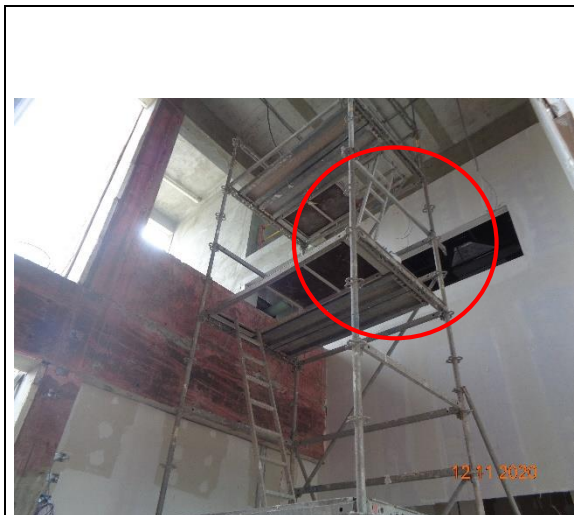
Fotografía N°:	115
Fecha captura:	12 de noviembre de 2020.
Ubicación:	Varios sectores.
Contenido:	Ausencia de doble barrera de protección.

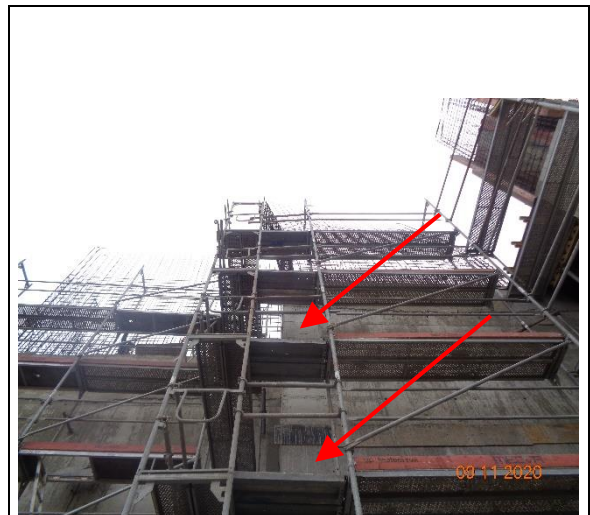
Fotografía N°:	116
Fecha captura:	9 de noviembre de 2020.
Ubicación:	Fachada poniente, edificio A.
Contenido:	Ausencia de rodapié en los andamios.

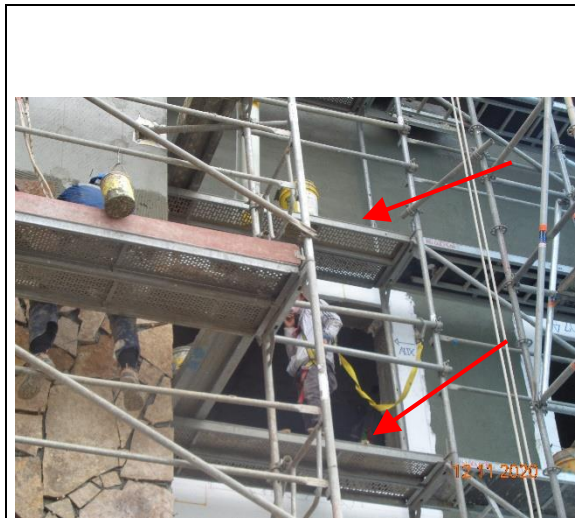
Fotografía N°:	117
Fecha captura:	13 de noviembre de 2020.
Ubicación:	Varios sectores.
Contenido:	Ausencia de rodapié en los andamios.

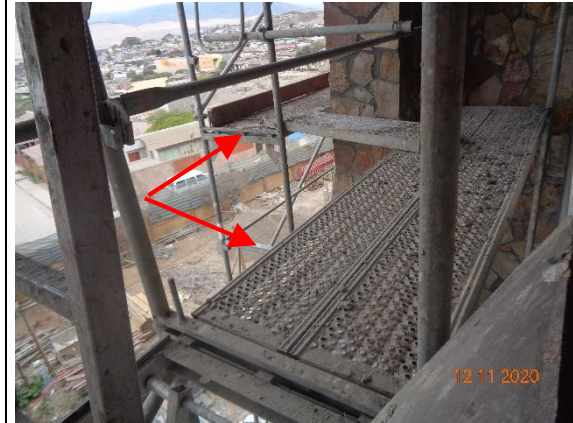
Fotografía N°:	118
Fecha captura:	12 de noviembre de 2020.
Ubicación:	Varios sectores.
Contenido:	Ausencia de rodapié en los andamios.

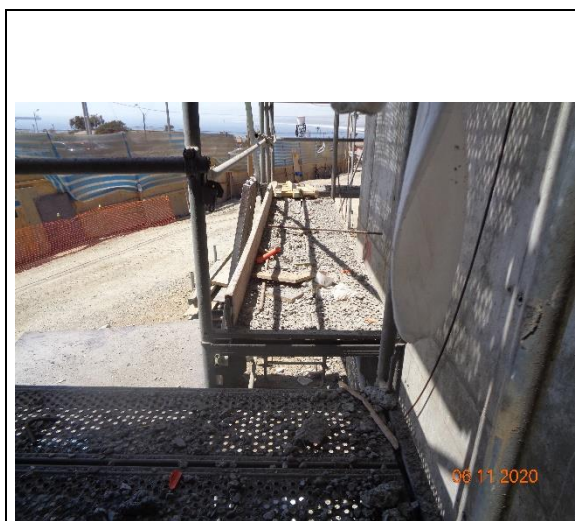
Fotografía N°:	119
Fecha captura:	6 de noviembre de 2020.
Ubicación:	Fachada poniente, edificio A, segundo nivel.
Contenido:	Presencia de materiales y desechos en andamios.

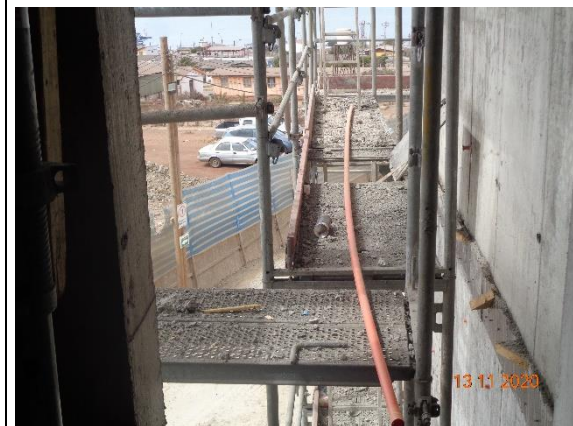
Fotografía N°:	120
Fecha captura:	13 de noviembre de 2020.
Ubicación:	Fachada poniente, edificio A, segundo nivel.
Contenido:	Presencia de materiales y desechos en andamios.

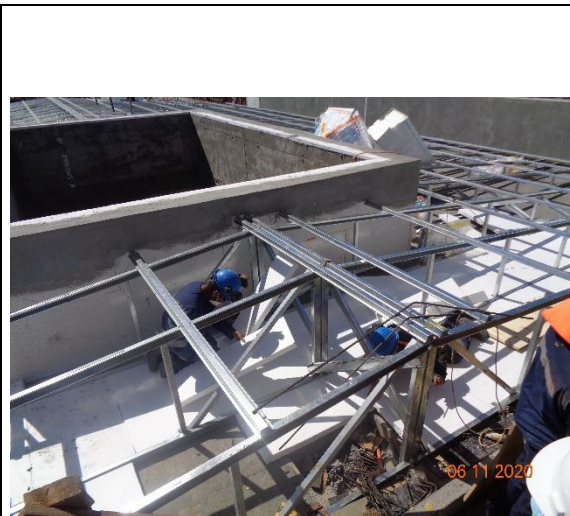
Fotografía N°:	121
Fecha captura:	6 de noviembre de 2020.
Ubicación:	Sector techumbre edificio B.
Contenido:	Falta de uso de elementos de seguridad personal.

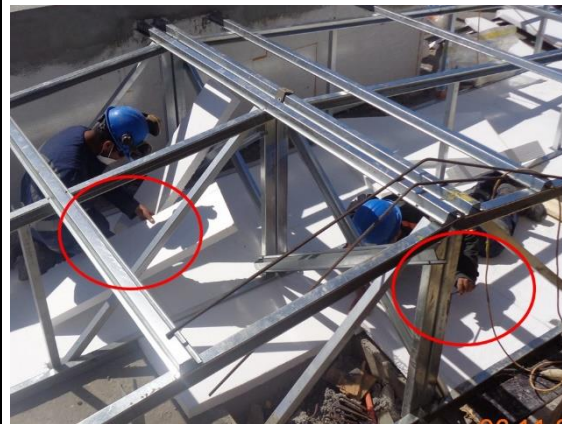
Fotografía N°:	122
Fecha captura:	6 de noviembre de 2020.
Ubicación:	Sector techumbre edificio B.
Contenido:	Falta de uso de elementos de seguridad personal.

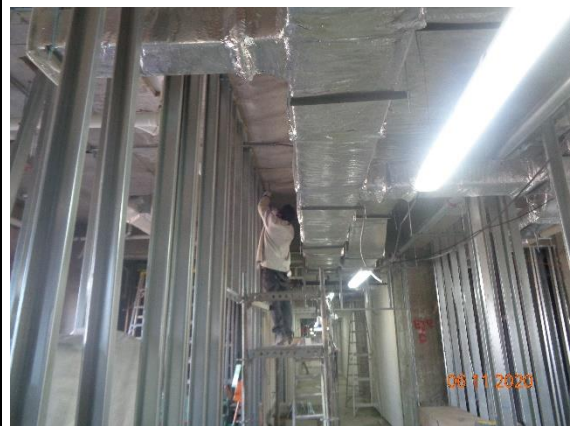
Fotografía N°:	123
Fecha captura:	6 de noviembre de 2020.
Ubicación:	Edificio A, primer nivel.
Contenido:	Falta de uso de elementos de seguridad personal.

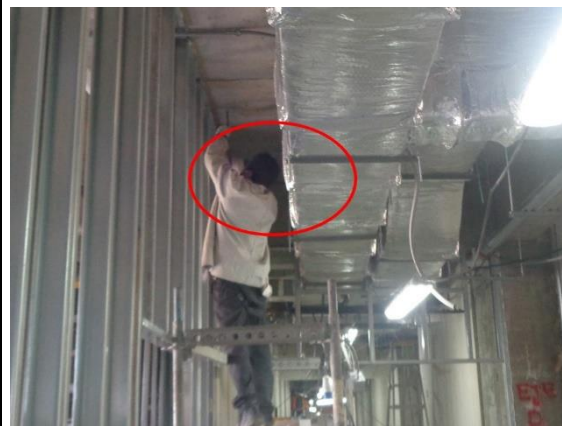
Fotografía N°:	124
Fecha captura:	6 de noviembre de 2020.
Ubicación:	Edificio A, primer nivel.
Contenido:	Falta de uso de elementos de seguridad personal.
