# Municipalidad de Copiapó

Número de Informe: 423/2017  
25 de agosto de 2017

INFORME FINAL N° 423, DE 2017, SOBRE  
AUDITORÍA A LA INVERSIÓN EN  
INFRAESTRUCTURA EN LA  
MUNICIPALIDAD DE COPIAPÓ.

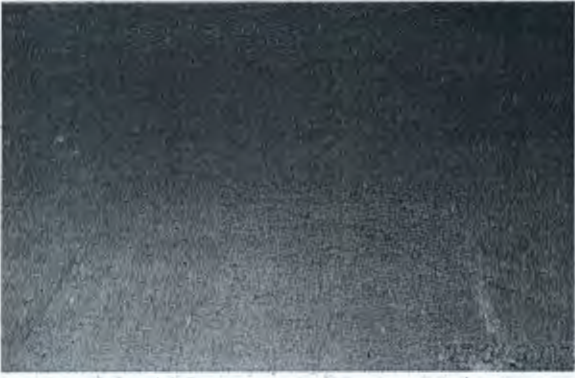
Fotografía N° 1: Fisuras en el radier de hormigón ubicado alrededor del pilar cilíndrico del módulo 11.	Fotografía N° 2: Fisuras en la superficie de la losa de hormigón de las salas de laboratorio del 2º piso del módulo 11.

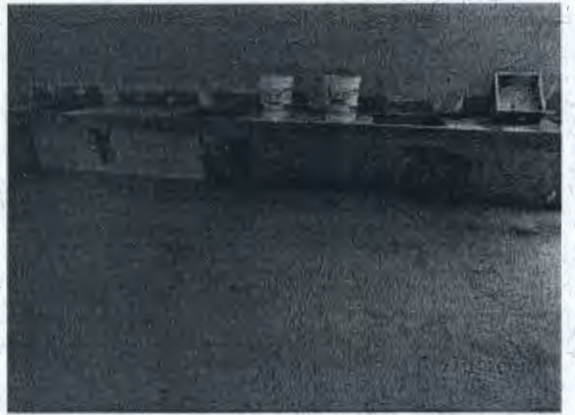
Fotografía N° 3: Fisuras en la superficie de la losa de hormigón de las salas de laboratorio del 2º piso del módulo 11.	Fotografía N° 4: Fisuras en la superficie de la losa de hormigón en el pasillo del 2º piso del módulo 11.

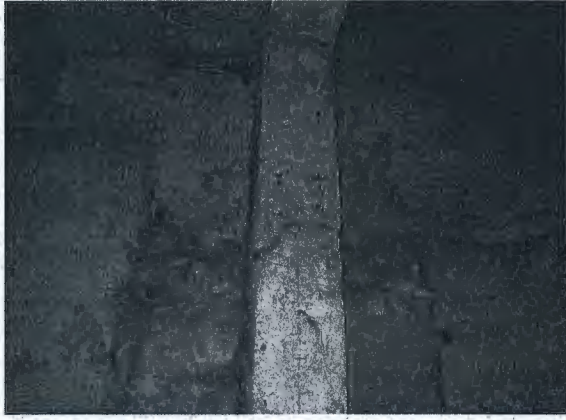
En dos machones de hormigón armado se advierten deficiencias tales como un nido y pérdida de material, visualizándose inclusive su enfierradura, en contravención a las técnicas y al arte de la construcción, según lo dispuesto en el artículo 5.5.1 de la OGUC, y el antedicho principio de control contenido en los artículos 3° y 11 de la ley N° 18.575. A saber:

Fotografía N° 13: Nido en machón ubicado bajo las graderías del anfiteatro (subterráneo del módulo 10), en la intersección de los ejes 4 y A.

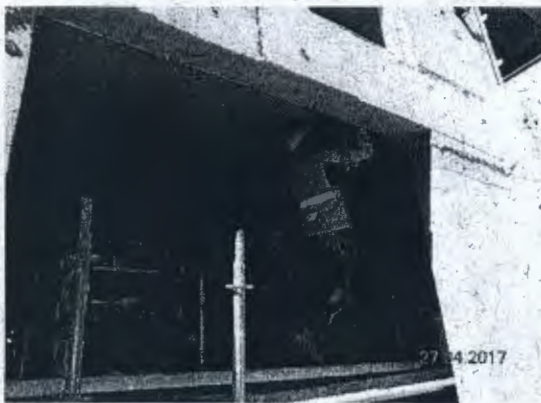
Fotografía N° 28: Trabajador sin casco de seguridad.

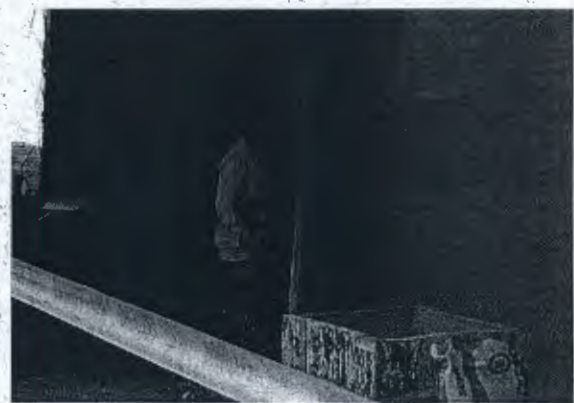
Fotografía N° 29: Trabajador sin casco de seguridad.

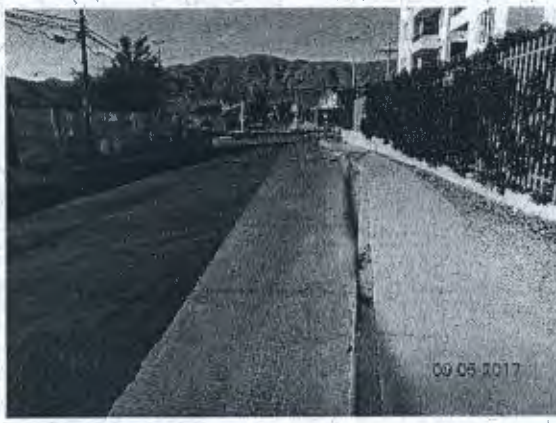
<p>09 05 2017</p>
<p>Fotografía N° 1: Pista de viraje sin recapado asfáltico en calle Pedro de Valdivia</p>	<p>Fotografía N° 2: Área de acceso a condominio sin recapado asfáltico en calle Pedro de Valdivia</p>

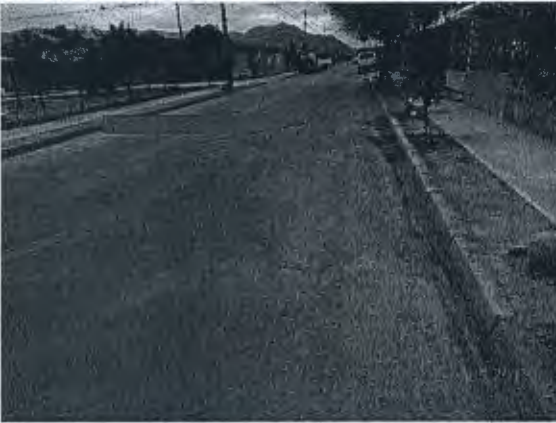
- b) Existencia de aproximadamente 60 m<sup>2</sup> de recapado asfáltico sin ejecutar en calle Collipulli, entre pasajes Inca de Oro y Carrera Pinto, sin que conste su disminución de obra, no obstante se encuentra pagado en un 100% desde el estado de pago N° 1, de fecha 30 de diciembre de 2016, por un monto de \$35.832.279, según se refleja en el número de vía 146 del mismo, vulnerando lo dispuesto en el precitado artículo 36 de las Bases Administrativas Generales, además del antedicho principio de control contenido en los artículos 3° y 11 de la ley N° 18.575. Ver fotografía N° 3 del Anexo N° 4.

<p>Fotografía N° 3: Zona de calle Collipulli sin recapado asfáltico.</p>	<p>Fotografía N° 4: Calle Flora Normilla, entre avenida Los Loros y Eusebio Lillo</p>

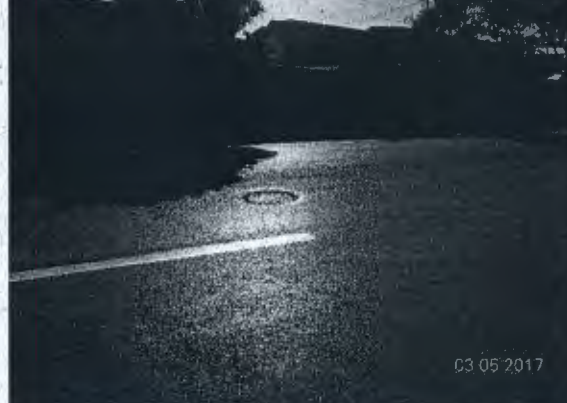
<p>03 05 2017</p>
<p>Fotografía N° 5: Calle Flora Normilla, entre avenida Los Loros y Eusebio Lillo</p>	<p>Fotografía N° 6: Tapa de cámara de inspección que no se encuentran a nivel con la rasante del pavimento, en la intersección de El Chañar con Amadeo de Lar.</p>

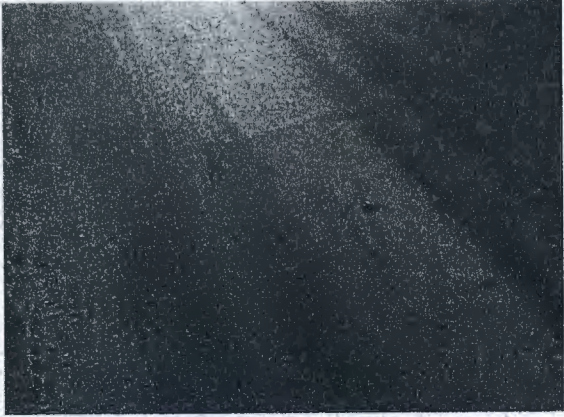
Fotografía N° 13: Fisuras sobre la calzada de asfalto, en calle Choshuenco esquina Lanín.	Fotografía N° 14: Fisuras sobre la calzada de asfalto, en calle Carlos Condell esquina Río Nevado.

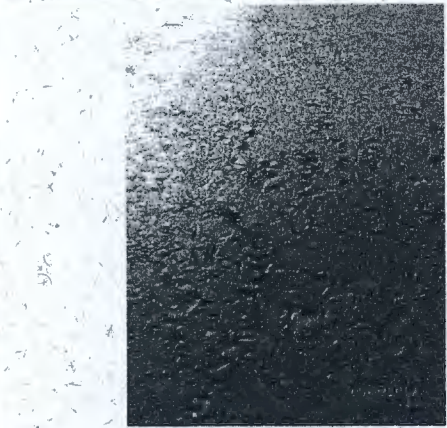
Fotografía N° 15: Fisuras sobre la calzada de asfalto, en calle Carlos Condell esquina Río Nevado.	Fotografía N° 16: Fisuras sobre la calzada de asfalto, en calle Carlos Condell esquina El Chañar.

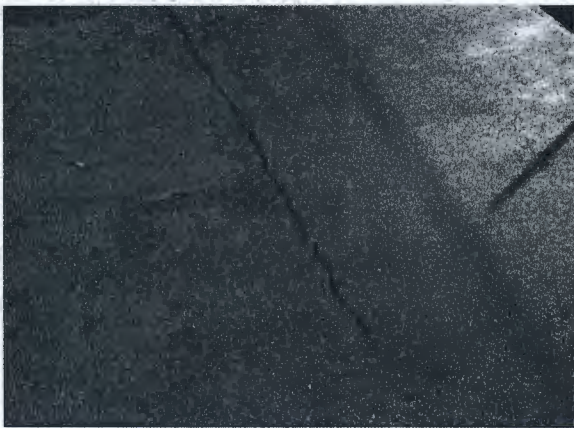
Fotografía N° 17: Fisuras sobre la calzada de asfalto, en calle Carlos Condell esquina El Chañar.	Fotografía N° 18: Pérdida de áridos en pavimento asfáltico en calle El Chañar esquina Gorcovado.

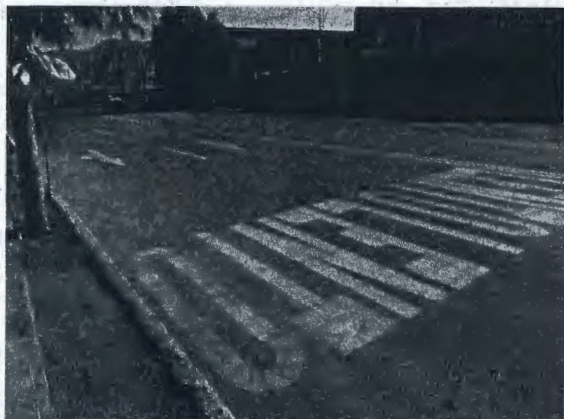
Fotografía N° 31: Visión general de la leyenda "LENTO".

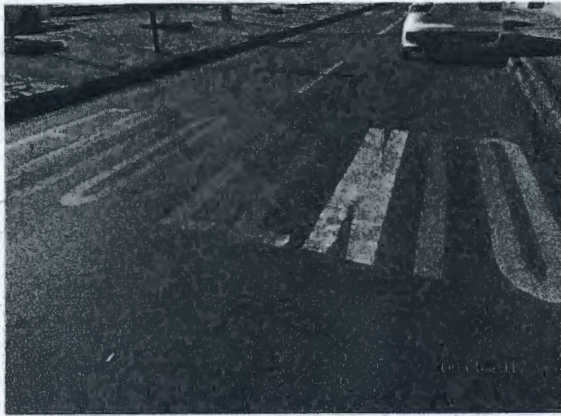
Fotografía N° 50: Leyenda "LENTO", ubicada en avenida Los Loros (frente a Jardín Infantil "Lucerito"), con pérdida de material.

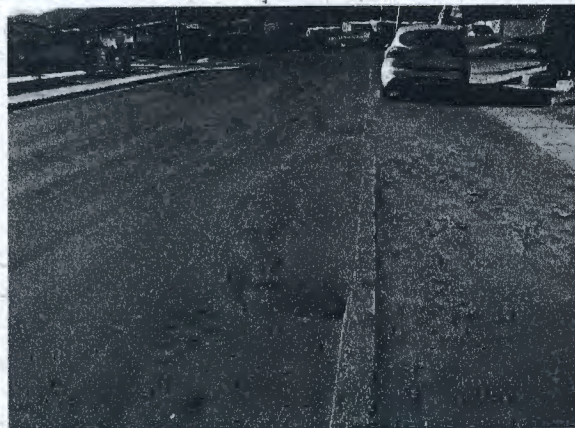
Fotografía N° 64: Material sobre calzada, en Licancabur, casi al llegar a Tacora.
