Número de Informe: 631/2018

14 de noviembre de 2018

Resumen Ejecutivo Informe Final de Auditoría N° 631, de 2018
Gobierno Regional de Atacama y Municipalidades de Copiapó, Caldera y
Vallenar

INFORME FINAL N° 631, DE 2018, SOBRE
AUDITORÍA A LA INVERSIÓN EN
INFRAESTRUCTURA CON RECURSOS
DEL FONDO NACIONAL DE
DESARROLLO REGIONAL, DEL
GOBIERNO REGIONAL DE ATACAMA.

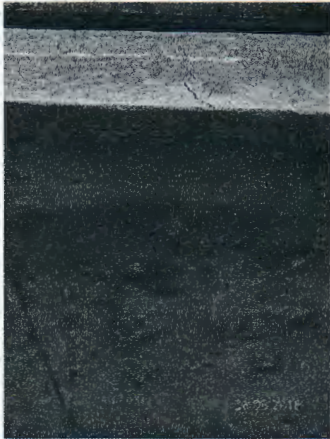
Fotografía N° 3: Fisuras en muro de hormigón del cierre perimetral.	Fotografía N° 4: Fisuras en muro de hormigón del cierre perimetral.

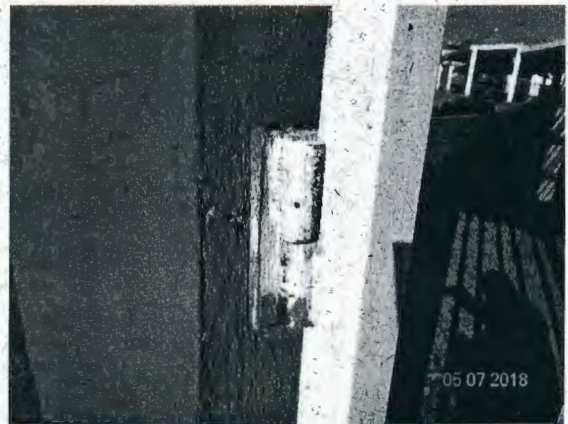
Fotografía N° 4: Mala terminación en pintura de portón metálico de la salida (intersección de las calles Ejército Libertados e Isla Nueva).

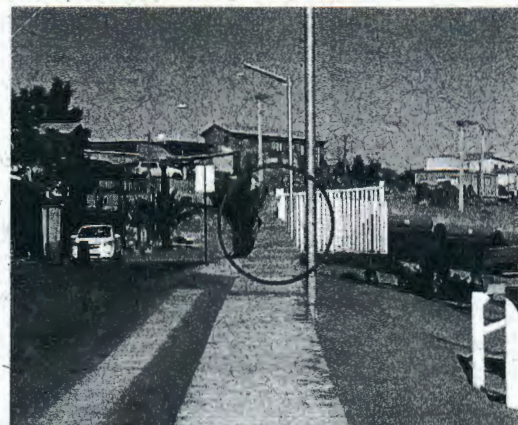
Fotografía N° 6: Reja metálica perimetral paralela a la calle Isla Nueva, no se encuentra perfectamente alineada.

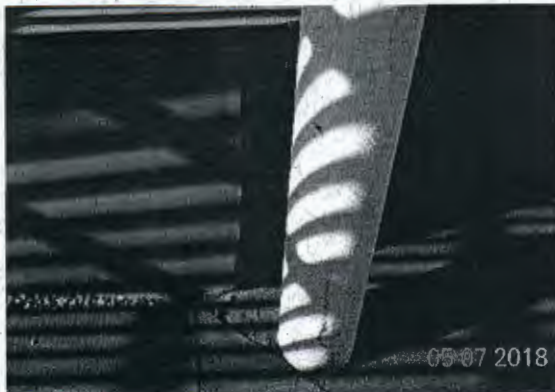
Fotografía N° 23: Fisura en muro de hormigón de pasillo interior, cercado a módulo D.

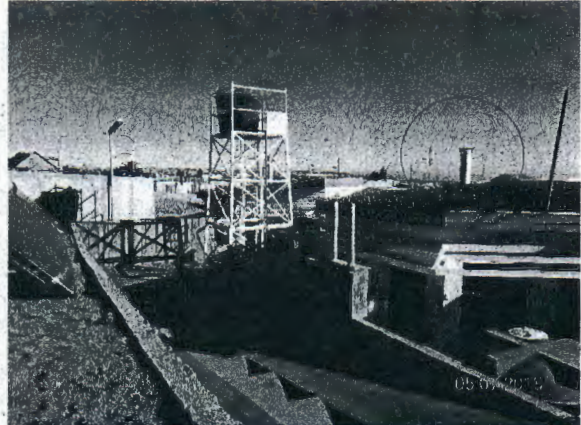
Fotografía N° 40: Gorros tipo chino en tubos de ventilación.

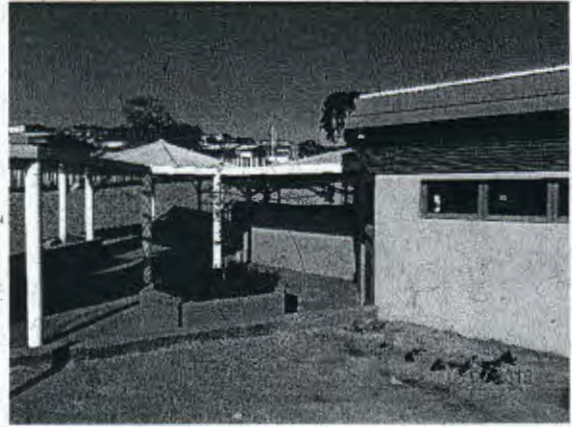
Fotografía N° 42: Tasas de árboles sin terminación de roble.

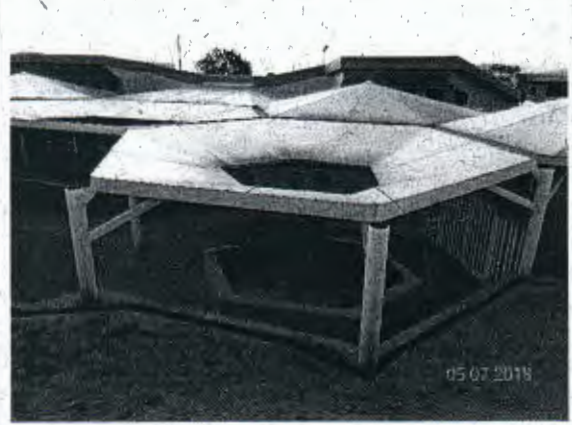
Fotografía N° 44: Tasas de árboles sin terminación de roble.

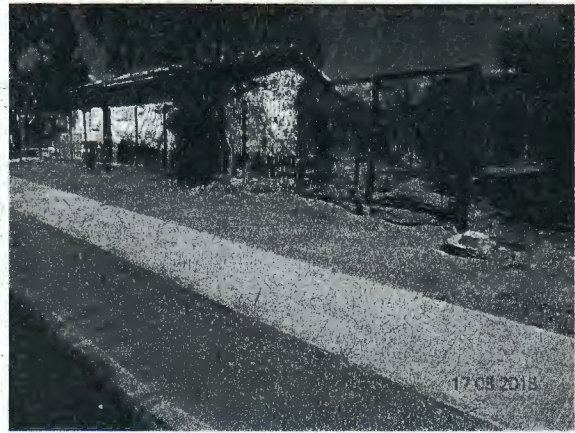
Fotografía N° 52: Entrada de vehículo en calle Hernán Aravena.

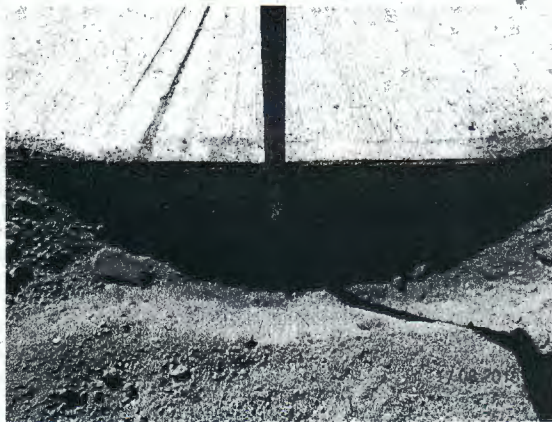
Fotografía N° 53: Entrada de vehículo en calle Hernán Aravena, con acera de espesor 7 cm (vinculada a fotografía N° 52).

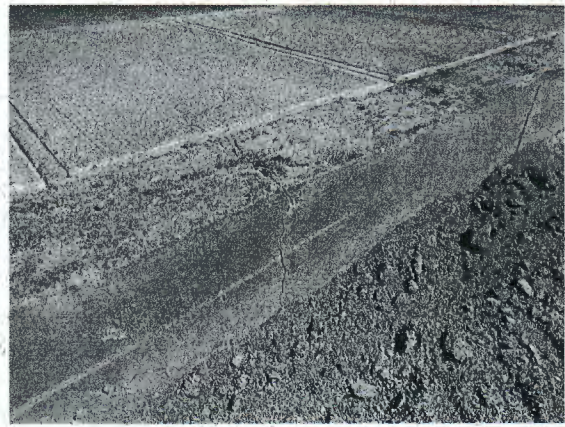
Fotografía N° 64: Fisuras en murete y muro de mampostería, a lo largo de toda la calle Hernán Aravena y calle 2.
